SERIPA VI

JORNAL DA PREVENÇÃO

Aviação Agrícola

IPANEMA – CASOS DE SAÍDA DE ASA EM VOO

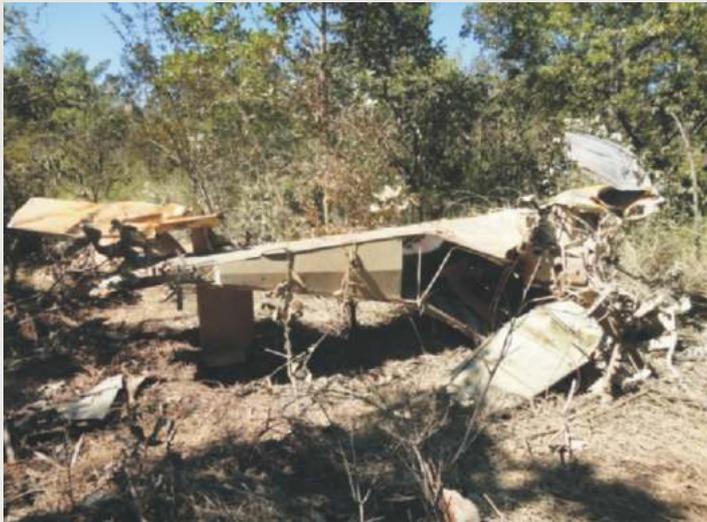
Ao final de um dos tiros de aplicação, a aeronave não ganhou altura, colidindo contra as árvores de uma área de mata nativa, contígua ao local que estava sendo pulverizado.

O piloto faleceu e a aeronave teve danos substanciais.

Danos à aeronave.

Esse acidente poderia ter sido evitado por meio da execução da Diretriz de Aeronavegabilidade nº2013-02-01, expedida pela ANAC em 08 FEV 2013, que determinava a inspeção da área de junção das asas para detectar corrosão e trincas, em 15 dias ou 50 horas de voo, o que ocorresse primeiro.

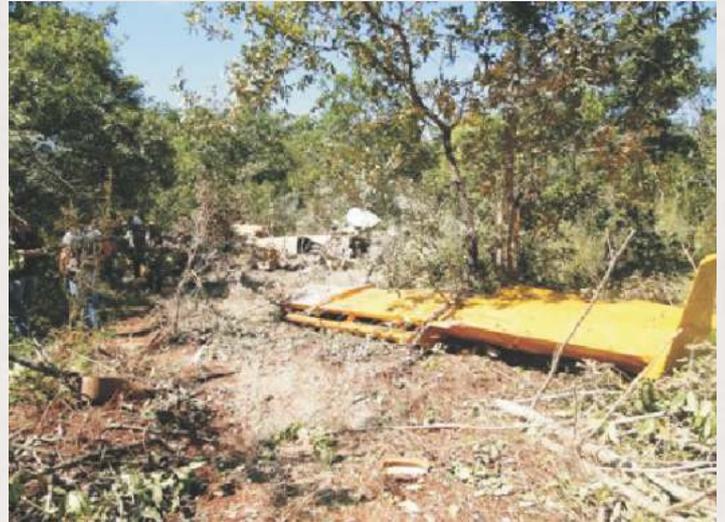
Asa que se desprende da estrutura da aeronave em voo.

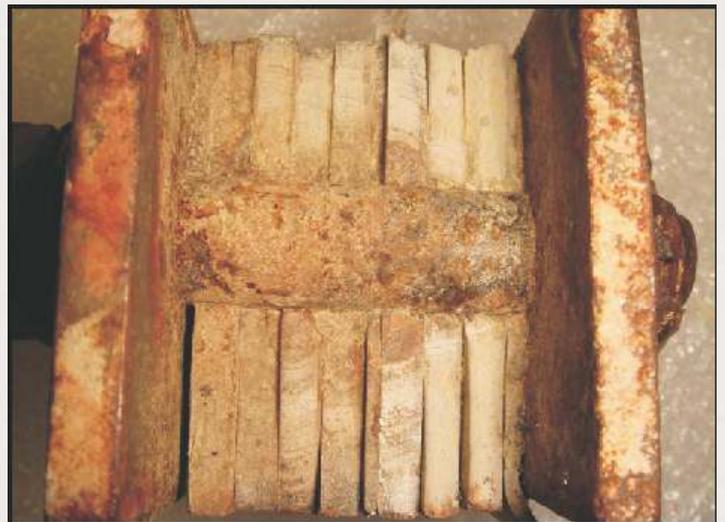
A aeronave voou quase três meses e mais de 100 horas sem cumprir a referida Diretriz de Aeronavegabilidade, que permitiria identificar o avançado processo de corrosão que comprometia 80% da seção resistente da longarina.

Processo avançado de corrosão na longarina da asa.

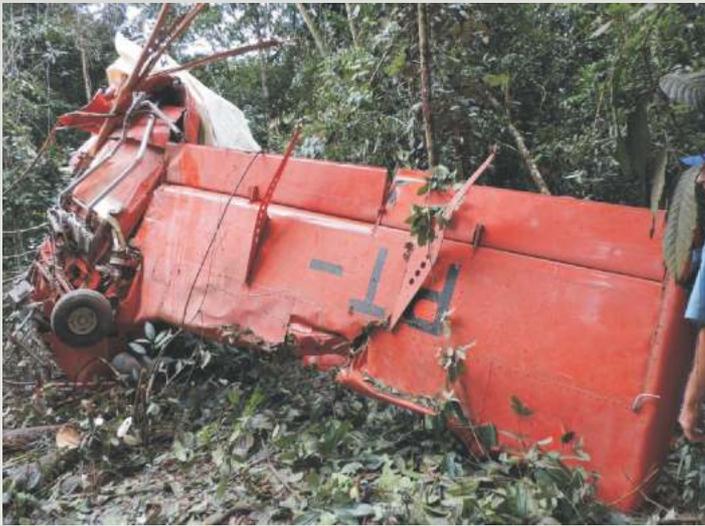
Às 9h40min, durante a puxada de recuperação do terceiro tiro de aplicação de defensivos, parte da estrutura da asa esquerda desprendeu-se, provocando a “dobra” da asa 90° para cima. A aeronave apresentou rolamento para esquerda e colidiu contra árvores e contra o solo em área de mata fechada.

Houve danos substanciais à aeronave. O piloto sofreu lesões leves.

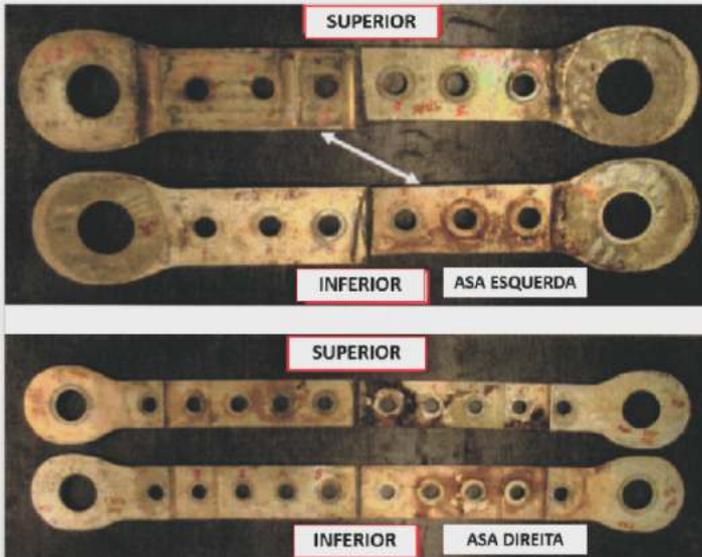
Após o acidente de 2008, houve desmontagem e remontagem das longarinas de forma inadequada. As chapas da longarina foram reposicionadas incorretamente e os pinos de fixação estavam fora dos torques previstos, fatos que geraram distribuição irregular dos esforços, contribuindo para a evolução do processo de fadiga das longarinas.

*Detalhes das chapas de suporte das mesas.
Asa esquerda – montadas erroneamente.
Asa direita – montadas corretamente.*

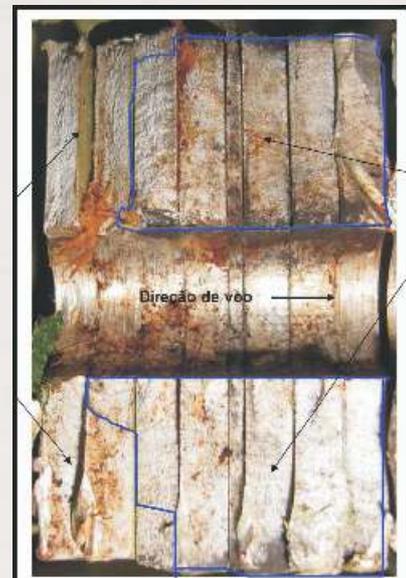
No momento do acidente, o piloto voava com 71% da estrutura comprometida pelo processo de corrosão e fadiga.

71% da área da longarina afetada pela corrosão.

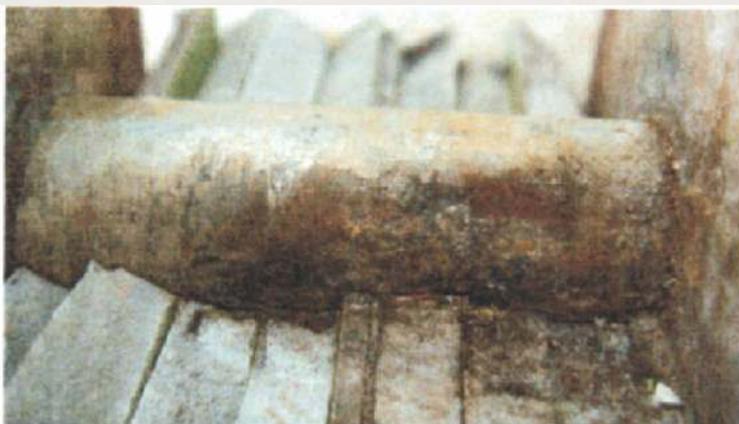
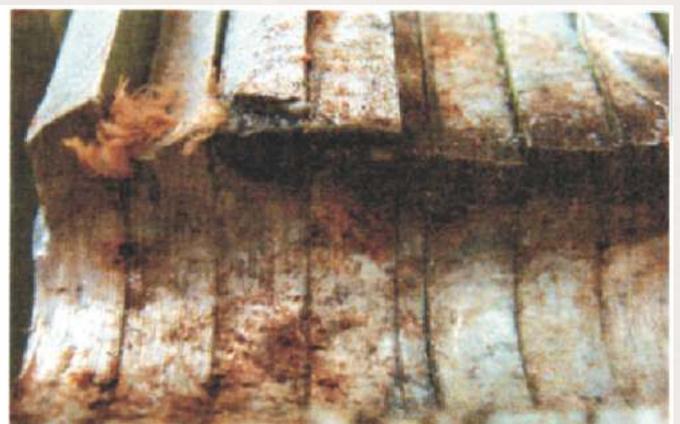
Elevado nível de corrosão da longarina.

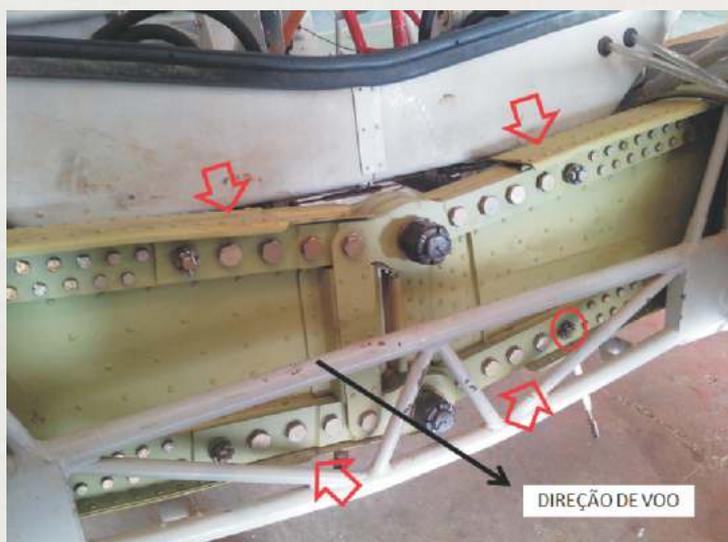
Entretanto, o nível de detalhamento da nota 27 não assegura a detecção de corrosão nessa área.

Foto de outra aeronave EMB 202. O círculo em vermelho indica a área em que houve evolução da fadiga na aeronave acidentada. As setas em vermelho indicam ferragens que obstruem a visualização de possíveis corrosões nas chapas da longarina.

Nesse caso, a retirada do pino de fixação das chapas da longarina, durante as inspeções anuais, permitiria a identificação do elevado nível de corrosão.

Como medidas de prevenção, foram emitidos os alertas para as oficinas que realizaram manutenções nessa aeronave; bem como foi proposto ao fabricante o aprofundamento da nota 27 do Manual de Serviços do EMB-202.

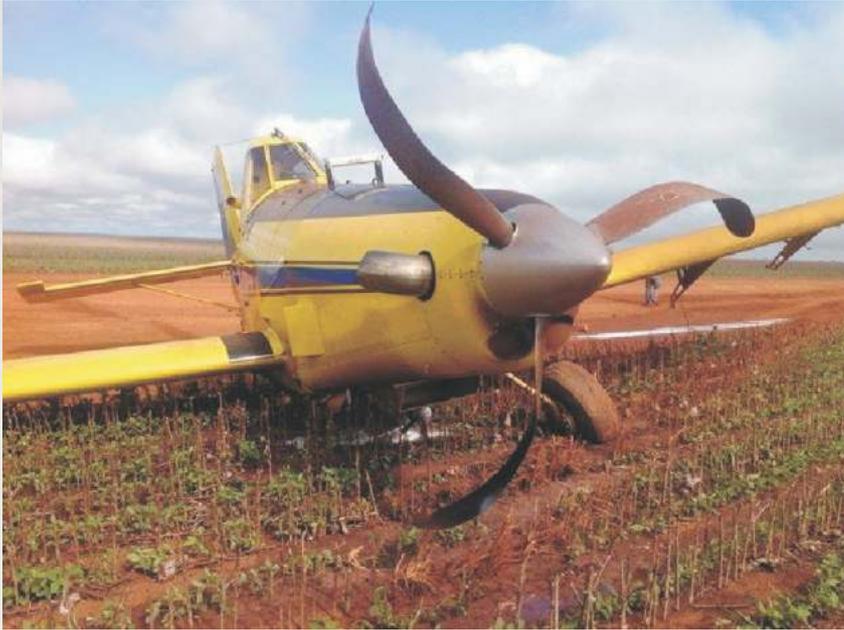
Durante a corrida no solo, houve o acendimento de uma luz no painel de alarmes da aeronave. O piloto iniciou os procedimentos de abortiva de decolagem, mas houve uma perda de controle e a aeronave saiu pela lateral esquerda da pista.

Houve danos graves à aeronave. O piloto saiu ileso.

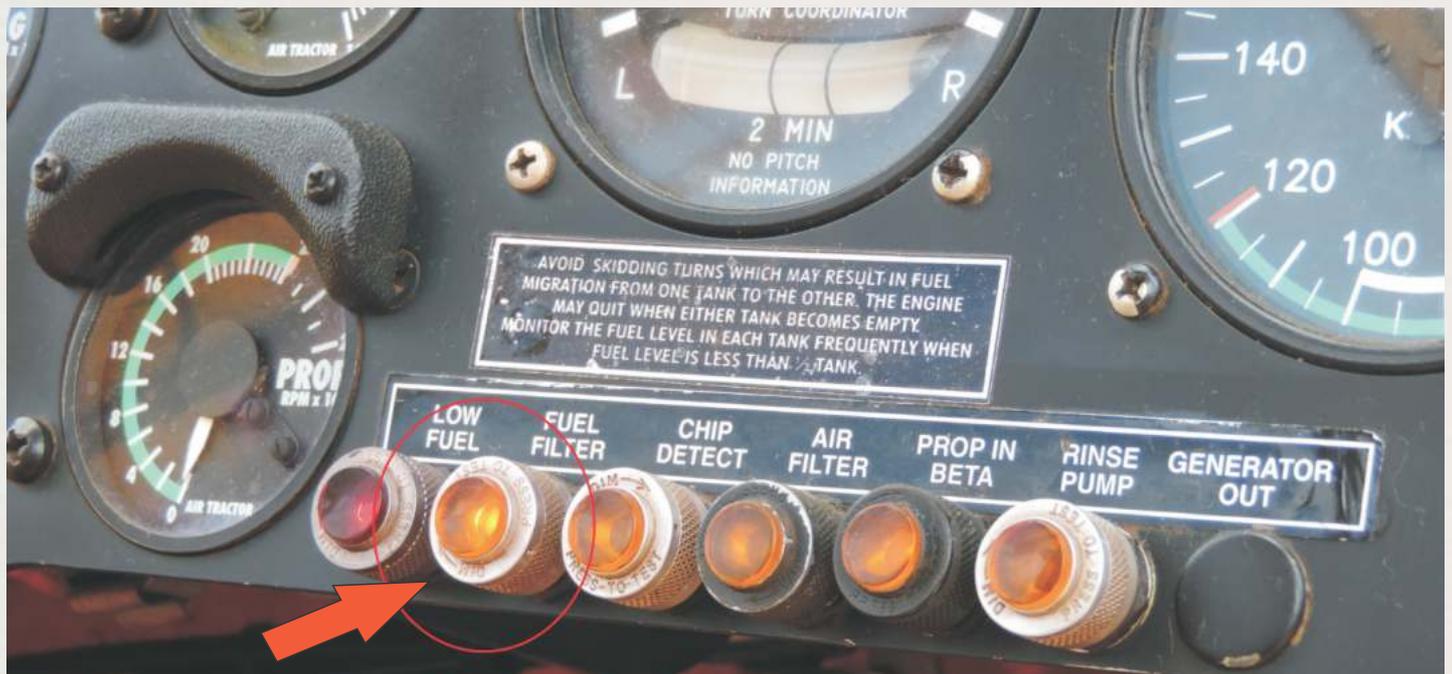
Na investigação, verificou-se que a luz “Fuel Filter” havia acendido sem que houvesse problema no filtro de combustível. O switch de pressão (PN E1S-R-VAC), que é acionado no caso de anormalidades no filtro de combustível, apresentou uma pane e passou a acender a luz “Fuel Filter” incorretamente.

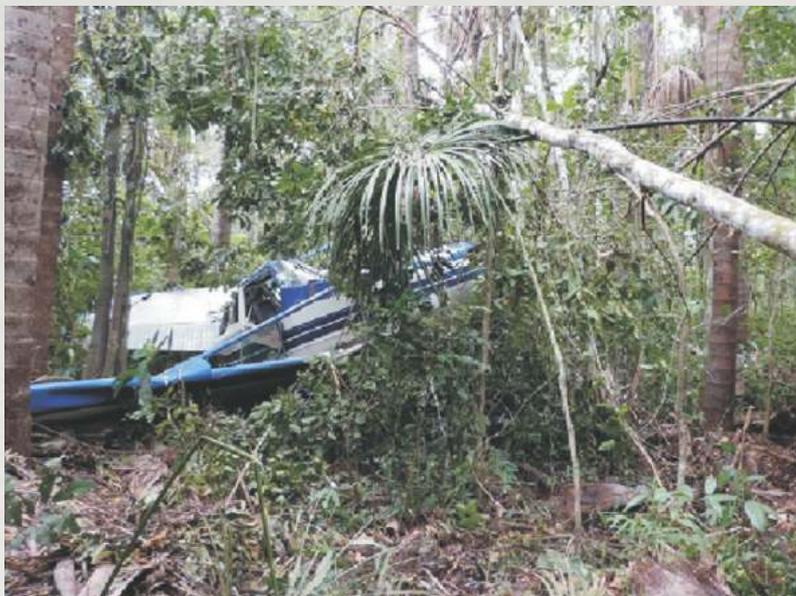
Por volta das 8h 15min, no município de Araguaína-TO, o motor da aeronave apresentou queda de pressão e aumento de temperatura do óleo, tudo acompanhado por um vazamento do fluido pela parte superior da carenagem que obstruiu a visão frontal do piloto.

Em pouco tempo, o motor apresentou perda de potência. O piloto efetuou um pouso forçado em uma área de reserva legal, na zona rural. A aeronave não possuía marcas de nacionalidade e matrícula, não estava aeronavegável e não possuía autorização de voo. Porém, o operador passou a explorá-la comercialmente, realizando a aplicação de defensivos agrícolas.

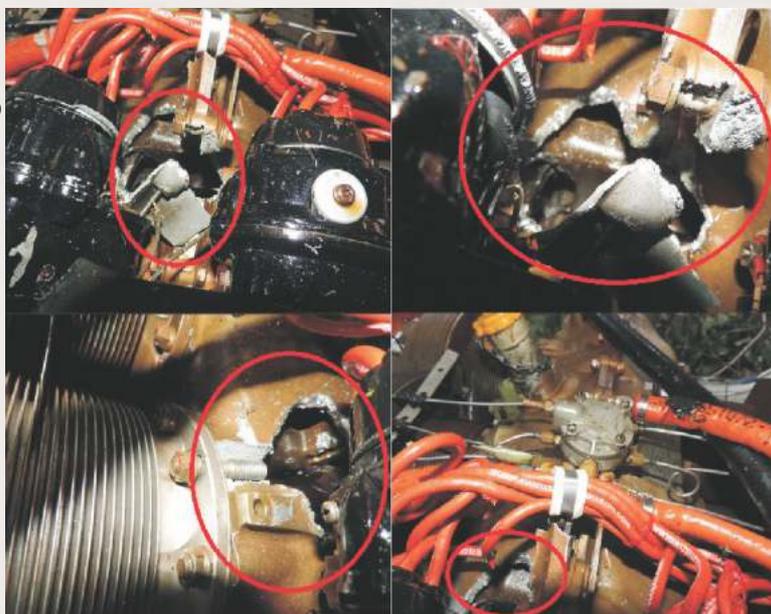
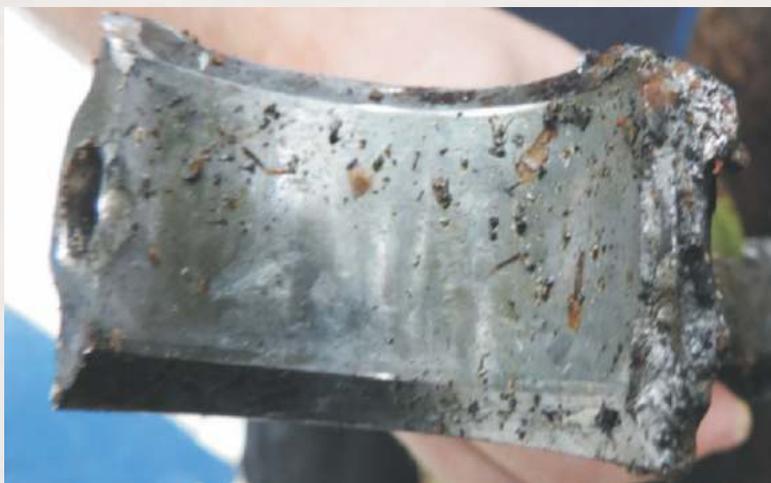
Aproximadamente 150 horas de voo após a manutenção efetuada no cilindro nº6, durante um voo de traslado, um dos parafusos da biela do cilindro nº 6 cisalhou, e posteriormente a biela fraturou e furou o cilindro.

A realização de manutenções fora dos programas estipulados pelo fabricante, em oficinas não homologadas, culminou na inobservância de procedimentos de manutenção essenciais, que ocasionaram o cisalhamento do parafuso da biela e a sequência de eventos descrita.

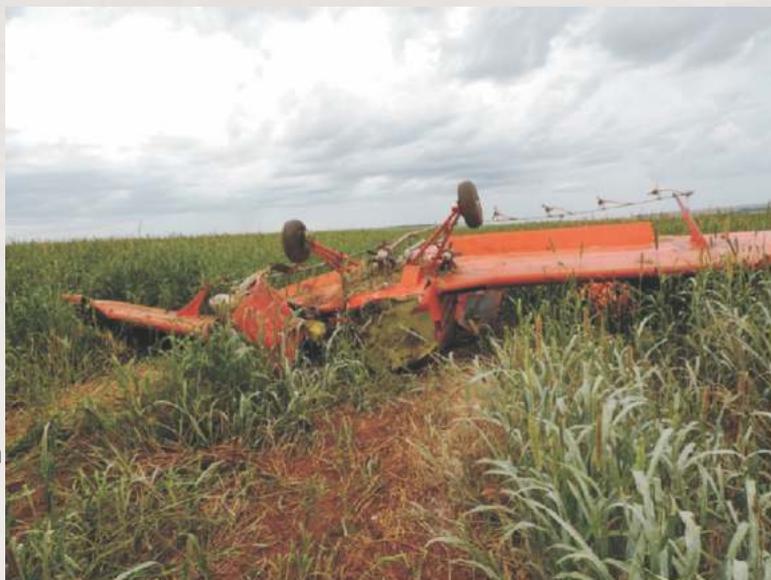
A aeronave saiu do solo e pilonou 90 metros após o limite final da pista.

O piloto havia realizado a corrida de decolagem utilizando uma configuração de flapes 20° que, segundo o mesmo, já era uma prática comum. Entretanto, pode-se observar na Seção 4 do Manual de Operações da Aeronave (MO – 202) que a decolagem normal e a decolagem de mínima corrida no solo só devem ser realizadas com 8° de deflexão dos flapes.
