## Substituição da Vedaçāo de Óleo dos Eixos de Cames - 45/50 (4-Tempos)

#### MERCURY E MARINER

Modelo 1995 e 1996 45/50 (4-Tempos)

Número de Série E.U.A. 0G382347 e Inferior

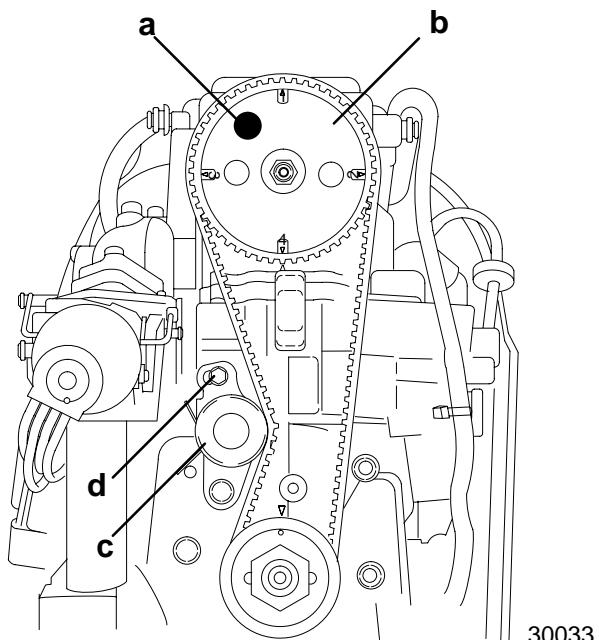
30033

- Um ponto pintado a preto na engrenagem acionada do eixo de cames (Figura 1).

**Figura 1.45/50 Marca de Identificação de Revisão  
Efectuada**

8. Reinstale a engrenagem acionada do eixo de cames e a correia de sincronização, conforme especificado no manual de serviço de fora de bordo.
9. Aplique um ponto de pintura preta na engrenagem acionada do eixo de cames, de acordo com o demonstrado na (Figura 1), para indicar que se trata de uma vedaçāo reparada.
10. Permita que a Loctite se estabilize de um dia para o outro antes de pôr a unidade a serviço.

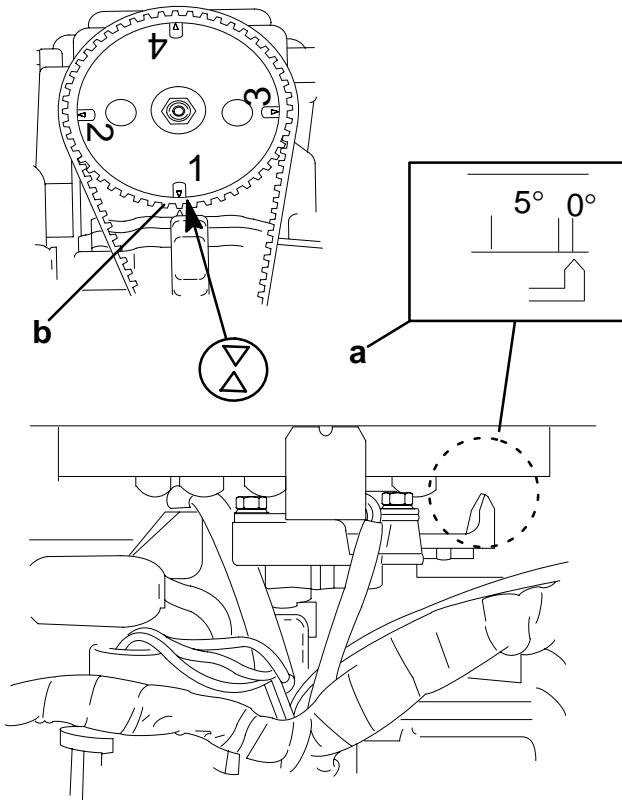
**Figura 2. Alinhamento do Ponteiro de Regulação**

1. Faça rodar o volante no sentido do movimento dos ponteiros de relógio para alinhar a marca de sincronização (TDC)  $0^\circ$  com o ponteiro de regulação (Figura 2).

**IMPORTANTE:** Tanto o volante como a engrenagem acionada do eixo de cames, deverão ser-linhados com as respectivas marcas de alinhamento ao instalar a correia de sincronização. (Figura 2)

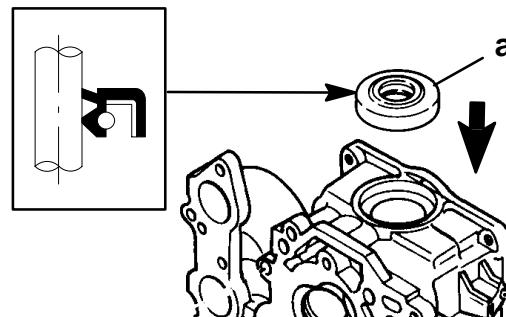
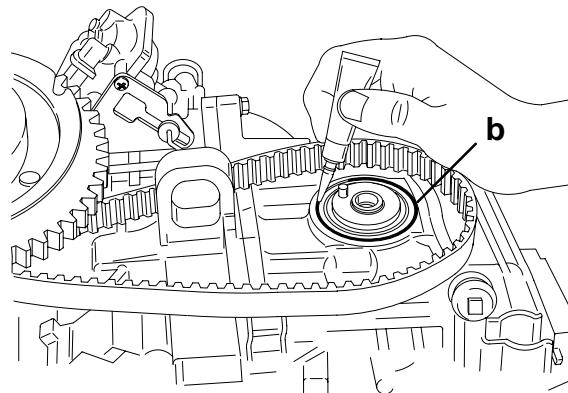
**Figura 3. Fixação da Vedaçāo do Eixo de Cames Superior**

7. Seque a área e aplique gotas contínuas de Loctite 499 Super Bonder (n/p 92-852882 da Quicksilver) para dentro da estria em volta do diâmetro externo da vedação de óleo e do diâmetro interno do orifício da vedação (Figura 3).
