# DIRETRIZ DE AERONAVEGABILIDADE

80-06-01

## **DA Nº 80-06-01 - PIPER / EMBRAER - Emenda 1301/01-179.**

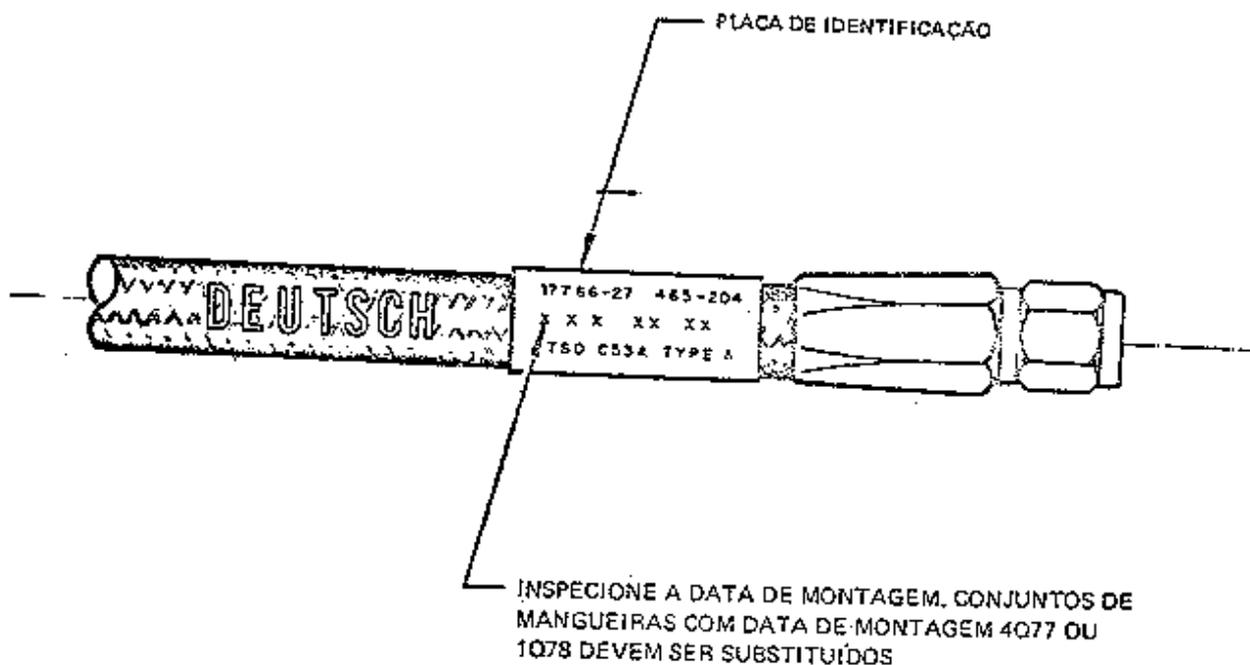
FIGURA 1

Foram constatados casos de desagregação das camadas internas de mangueiras P/N PIPER 17766-27 usadas nos sistemas hidráulicos de aeronaves EMB-820 "NAVAJO" e PIPER das séries PA-23-235, PA-23-250, PA-23-250 (seis lugares), PA-31-300, PA-31, PA-31-325, PA-31-350, PA-31P, PA-31T e PA-31T1, fato esse que pode provocar vazamentos ou bloqueio do sistema hidráulico, o que põe em risco a segurança de voo.

A Deutsch Metal Components Division, segundo o Boletim de Serviço Piper nº 629 de 15 de Novembro de 1978, informou que conjuntos P/N Piper 17766-27 com datas de fabricação 4Q77 ou 1Q78, podem ter sido montados com mangueiras de um lote que apresentou, posteriormente, a falha acima apontada.

1. Inspeccione a identificação metálica das mangueiras da linha de pressão de abaixamento do trem de pouso, na procura da data de montagem 4Q77 ou 1Q78 (Fig 1).

2. Se as mangueiras apresentarem data de montagem diferente de 4Q77 e 1Q78 não é requerida ação posterior. Siga para o passo 11.
3. Se as mangueiras apresentarem data de montagem 4Q77 ou 1Q78 coloque o avião sobre macacos (veja Manual de Serviço) e proceda como segue:

- 3.1 Remova as mangueiras que apresentem data de 4Q77 ou 1Q78.
  - 3.2 Inspeccione-as visualmente quanto à deterioração, bloqueio ou sinais de vazamentos os quais indicam desagregação das camadas internas.

4. Se não for encontrada evidência de desagregação das camadas internas, substitua as mangueiras por outras que apresentem data de montagem diferente de 4Q77 ou 1Q78.
