DIRETRIZ DE AERONAVEGABILIDADE

77-06-01

DA Nº 77-06-01 - EMBRAER - Emenda 1301/01-55.

DA nº 77-06-01 - EMBRAER - Emenda 1301/01-55, aplicável a todas as aeronaves EMB-200/200A/201/201A em operação.

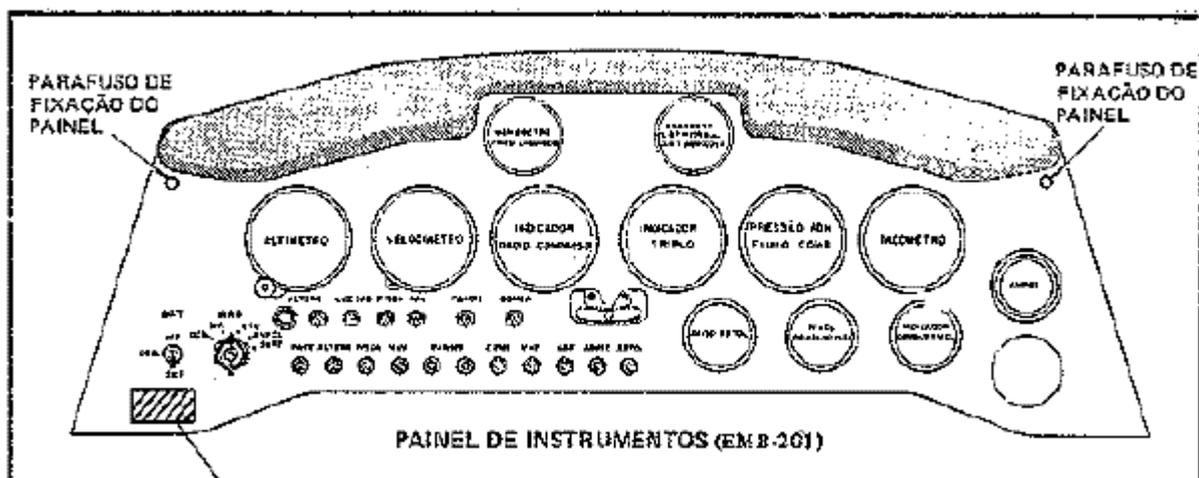
Com esta modificação, o piloto da aeronave deve estar ciente de que, desligando a chave da bateria, o sistema elétrico da aeronave estará completamente desligado, mesmo que a chave do alternador esteja ligada.

Para tanto, instale, com recursos próprios, uma inscrição ao lado da chave da bateria (conforme figura) com os seguintes dizeres:

BAT. NA POSIÇÃO DESL. IMPLICA ALTERNADOR DESLIGADO MESMO COM A CHAVE DO ALTERNADOR LIGADA.

Tal inscrição é provisória, podendo ser retirada após a competente modificação do Manual de Operação da aeronave pela EMBRAER.
