# DIRETRIZ DE AERONAVEGABILIDADE

87-07-03R2

## DA Nº 87-07-03R2 - PIPER / EMBRAER - Emenda 1301/01-506.

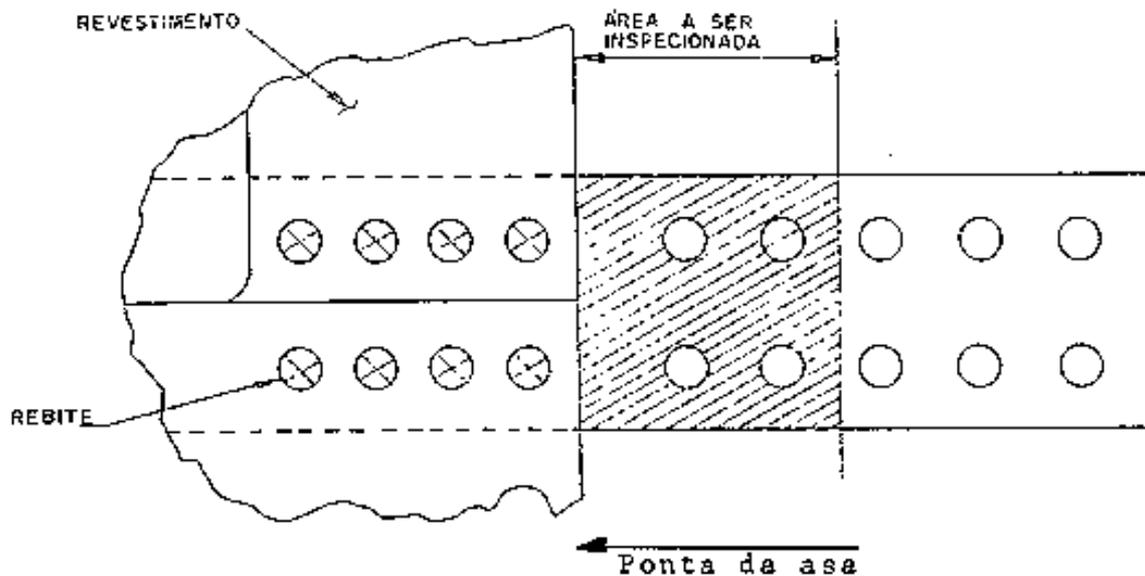
FIGURA 1 - ÁREA DE INSPEÇÃO DA MESA INFERIOR DA LONGARINA DA ASA

Foi constatado um caso de separação de asa esquerda, junto à raiz, em uma aeronave PIPER PA-28-181, devido a ocorrência de trincas na fixação da mesa inferior da longarina, fato este que afeta a segurança de voo e inclusive já provocou um acidente grave.

- . Instale novas porcas MS 20 365-624C;
  - . Aplique o torque recomendado;
  - . Reconecte a bateria de bordo após a conclusão dos serviços.
- 2) Inspeção, quanto à existência de trincas, a área da mesa inferior da longarina da asa, compreendida entre a terceira e a quarta fileiras de parafusos até a borda do revestimento da asa, em direção à ponta da asa. Veja a Figura 1.

- Para executar a inspeção, use o método de líquido penetrante ou outro equivalente e o auxílio de uma lente com aumento mínimo de 10x.
- 2.1) Se forem encontradas trincas, substitua a longarina ou a asa. Esta unidade deve ser inspecionada de acordo com o Boletim de Serviço 700-057-0002, Rev 1, antes de ser instalada.

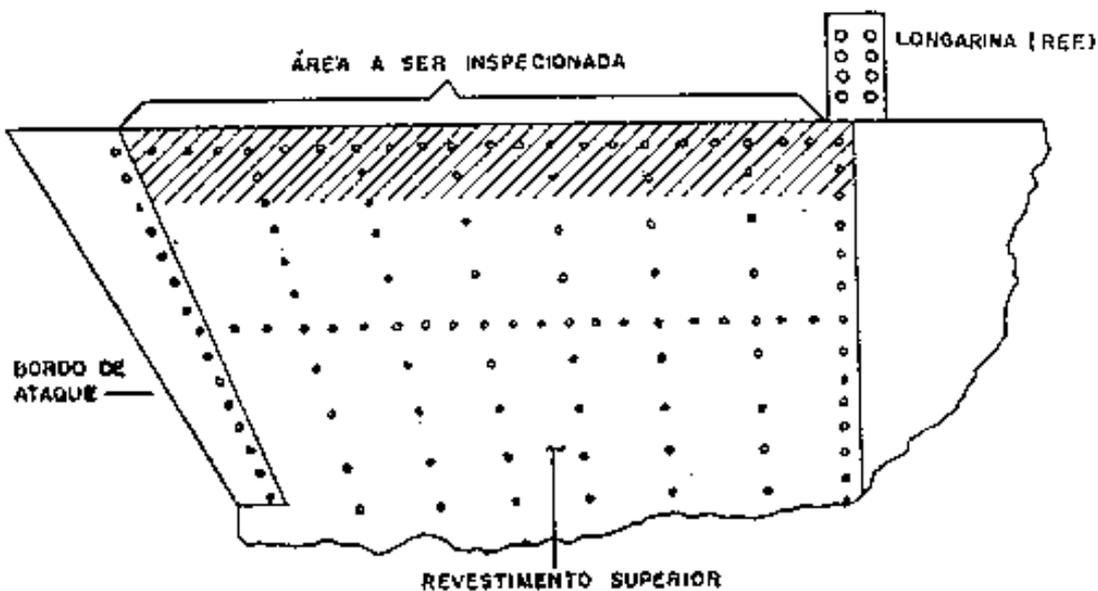
FIGURA 2 - ÁREA DE INSPEÇÃO DO REVESTIMENTO SUPERIOR DA ASA

- 2.2) Se não forem encontradas trincas na mesa inferior da longarina da asa, proceda conforme abaixo:
- . Inspeção, visualmente, a área do revestimento superior adjacente à fuselagem e à frente da longarina de cada asa, quanto a trincas. Veja a Figura 2.

- . Se forem encontradas trincas, consulte o fabricante - EMBRAER ou PIPER - quanto aos procedimentos de reparo aplicáveis.
