# BOLETIM DE SERVIÇO

## ALERTA

### ASAS - INSPEÇÃO DAS ASAS E ESTRUTURA DE FIXAÇÃO QUANTO A CORROSÃO

(OE B/N 1013)

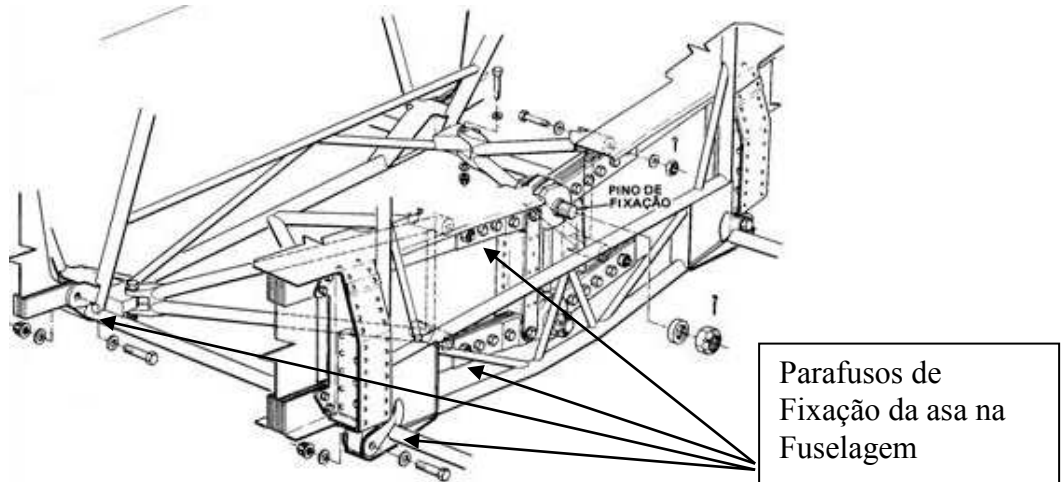
**FIGURA 1 - PARAFUSOS DE FIXAÇÃO DA SEMI-ASA NA FUSELAGEM**

**NOTA 2:** A remoção de cada semiasa requer a remoção de dois parafusos de fixação da treliça de ligação com a fuselagem. Esta treliça (formato triangular) é fixada em dois pontos na ferragem de união das semiasas (superior e inferior) e em um ponto na estrutura tubular da fuselagem, conforme descrito na "FIGURA 1".

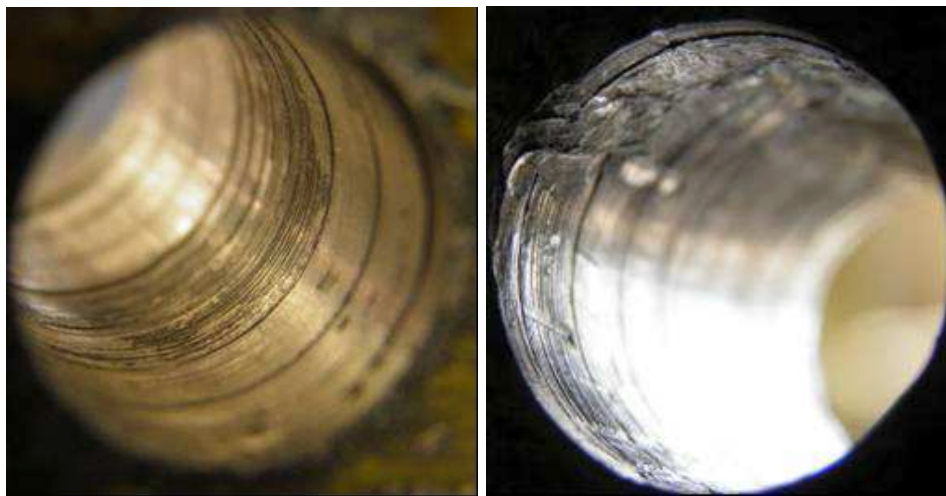
**FIGURA 2: FUROS DE 1/2" APRESENTANDO RISCOS E DANOS.**

**NOTA 3:** Durante a inspeção dos furos de 1/2 pol das longarinas da asa, deve-se ter especial atenção com a sua rugosidade superficial. Tais furos não devem apresentar riscos ou marcas. Caso tais danos sejam encontrados durante a inspeção, ações específicas para retornar a aeronave a serviço em condições seguras são requeridas, conforme estabelecem os próximos passos deste boletim de serviço. A rugosidade superficial dos furos deve ser menor que 3,2Ra. Veja a Figura 2."

**ADVERTÊNCIA:** Se forem encontrados sinais de corrosão, trincas, arranhões, marcas de ferramentas ou danos em geral na superfície interna dos furos, entre em contato **imediatamente** com o setor de assistência técnica da Neiva/ Embraer a fim de avaliar a extensão dos danos. Para reparar os furos siga os procedimentos descritos na seção 2.11 deste boletim.

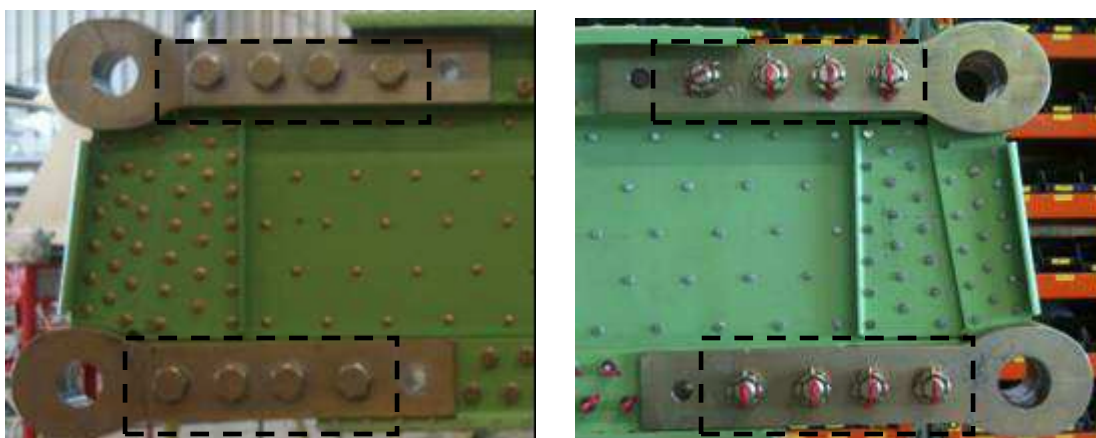
**FIGURA 3: PARAFUSOS DE FIXAÇÃO DA FERRAGEM DA SEMIASA**

- 2.4 Inspeção visualmente as cabeças e porcas dos demais parafusos de fixação da ferragem de união das semiasas quanto à presença de corrosão (vide FIGURA 3). São 16 parafusos no total, já excluindo os 4 parafusos que foram retirados para remover as treliças de ligação. Se as cabeças destes parafusos, ou as respectivas porcas, estiverem pintadas, remova mecanicamente a tinta usando lixa grana 180 de modo a facilitar a visualização de uma possível corrosão. Remova todos os parafusos que apresentem corrosão na cabeça ou na porca.

**NOTA:** Exceto no caso de trincas, o diâmetro interno dos furos para fixação dos parafusos da ferragem de união das semiasas podem ser retrabalhados até o limite descrito na "Tabela 1" a seguir, com a instalação de parafusos "over-size".

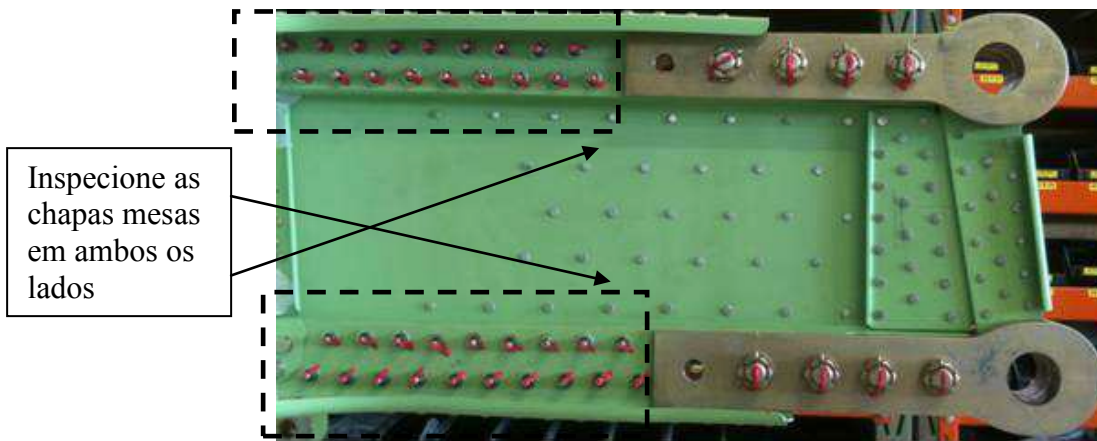
**FIGURA 4: PINOS E PARAFUSOS DE FIXAÇÃO DAS CHAPAS MESAS DA LONGARINA**

- 2.5 Inspeção visualmente as cabeças e porcas dos demais pinos e parafusos de fixação das chapas mesas da longarina (são 37 pinos/parafusos no total - vide FIGURA 4), bem como as chapas mesa quanto a presença de corrosão ou trincas. Se as cabeças destes pinos e/ou parafusos, ou as respectivas porcas, estiverem pintadas, remova mecanicamente a tinta usando lixa grana 180. Remova todos os pinos e parafusos que apresentem corrosão na cabeça ou na porca.

Caso exista corrosão ou marcas e arranhões profundos nos furos de 3/16 pol, figuras 4 e 5, estes também poderão ser alargados para o diâmetro de "6,273mm a 6,375mm" para instalação de parafusos de 1/4 pol. Neste caso, poderá haver necessidade de alargar outros furos adjacentes ao furo danificado para que se distribua as tensões. Em função do grande número de arranjos possíveis entre parafusos de 3/16 pol e 1/4 pol, torna-se obrigatório o contato com a assistência técnica Embraer para avaliar caso a caso e indicar a configuração a ser utilizada.

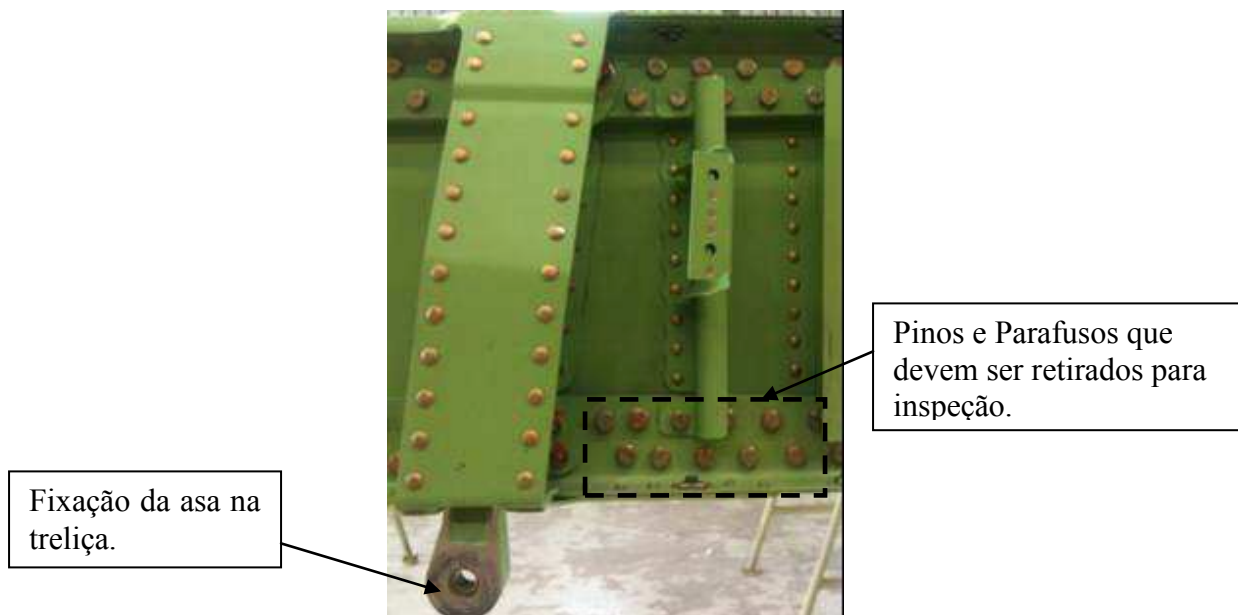
**FIGURA 5: INSPEÇÃO DOS PINOS E PARAFUSOS**

- 2.7 Remova todos os bordos de ataque e carenagens das duas semiasas. Abra todas as janelas de inspeção das duas semiasas.
- 2.8 Remova os pinos e parafusos identificados na FIGURA 5. Inspeção TODA a superfície interna de cada um destes furos, com lente de aumento de 10x, bem como as regiões adjacentes quanto à presença de corrosão, trincas, marcas de ferramentas ou qualquer tipo de dano que comprometa a integridade da peça ou conjunto analisado. Utilize uma lanterna para melhorar a visualização.

**ADVERTÊNCIA:** Se forem encontrados sinais de corrosão, trincas, arranhões, marcas de ferramentas ou danos em geral na superfície interna dos furos, entre em contato **imediatamente** com o setor de assistência técnica da Neiva/ Embraer a fim de avaliar a extensão dos danos. Para reparar os furos siga os procedimentos descritos na seção 2.11 deste boletim.
