Sistemas de Isolamento Térmico pelo Exterior
Condições de aplicação e utilização na reabilitação
térmica dos edifícios

Nadine Andrade Ribeiro

Dissertação para obtenção do Grau de Mestre em
Engenharia Civil
(ciclo de estudos integrado)

Covilhã, outubro de 2013

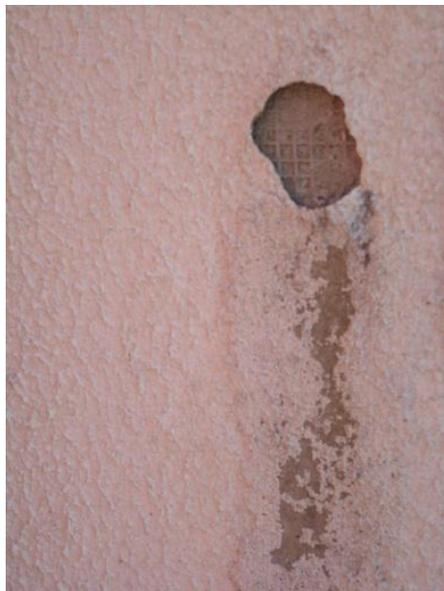
O destacamento consiste na perda total ou parcial da aderência do revestimento ou de uma das suas camadas, originando descontinuidades na superfície por falta de material (Fig. 2.34). [37]

Figura 2.34 - Destacamento do revestimento - Faculdade de Engenharia (UBI)

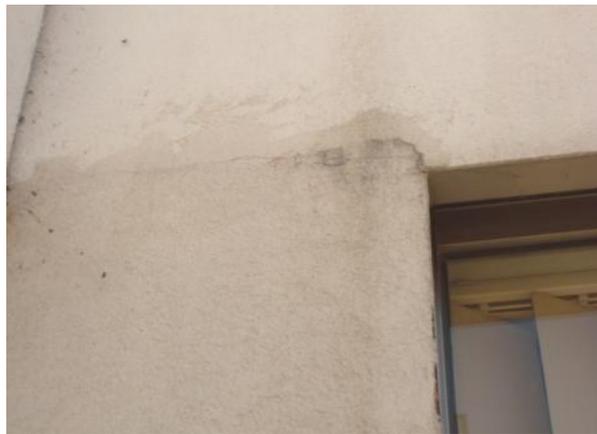
Figura 2.36 - Fissuração diagonal, de extensão limitada, junto a cantos de janela - Faculdade de Ciências da Saúde (UBI)

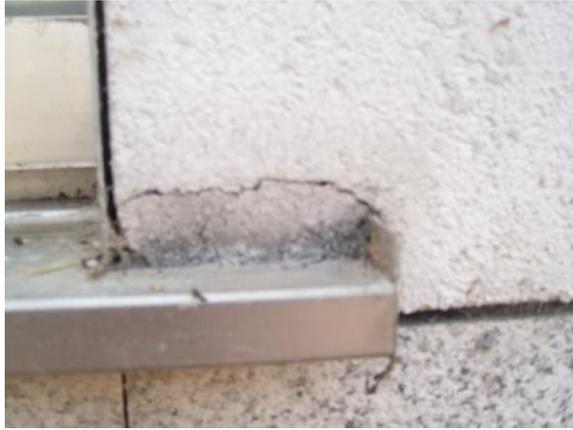
Figura 2.38 - Fissuração do remate junto ao peitoril de janela - Faculdade de Ciências da Saúde (UBI)

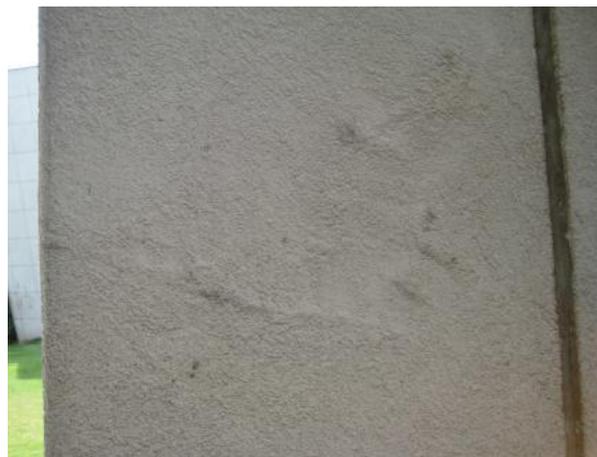
O empolamento consiste numa deformação convexa no revestimento (para o exterior), provocada pela perda de aderência localizada de uma ou mais camadas que constituem o revestimento (Fig. 2.45). Esta patologia manifesta-se com o aparecimento de bolhas na superfície do revestimento, devido à retenção de ar, humidade ou incompatibilidade do revestimento. Na maior parte dos casos, apenas afeta o aspeto estético, no entanto ao longo do tempo tende a expandir-se provocando a rotura da zona empolada, fissurando e originando o destacamento do revestimento. [10, 16, 37]

Figura 2.45 - Empolamento do acabamento [16]

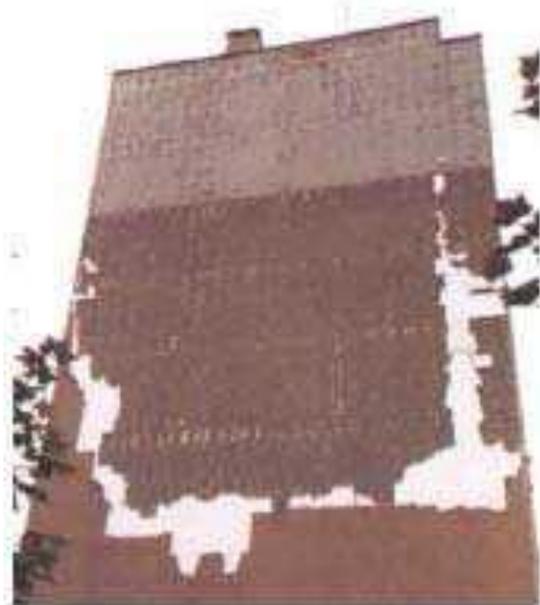
O descolamento do sistema do respetivo suporte é um dos fenómenos menos comum relativamente aos outros tipos de anomalias, no entanto é aquele que é considerado mais gravoso e que põe em causa o desempenho do sistema ETICS (Fig. 2.46). O descolamento poderá ser parcial ou total provocando a queda do sistema de isolamento (ETICS). [10, 36]

Figura 2.46 - Dessolidarização e queda generalizada do sistema [10]

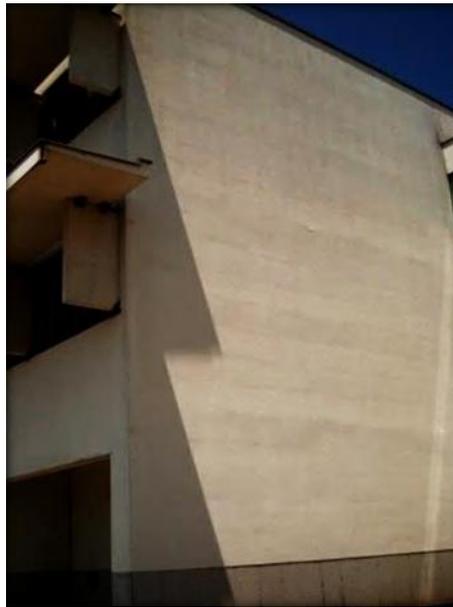
Figura 2.48 - Deficiente planimetria do sistema - Faculdade de Ciências da Saúde (UBI)

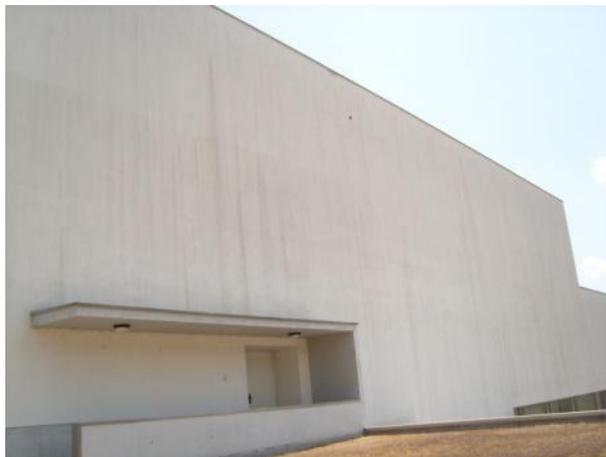
Figura 2.49 - Manchas de escorrimento - Faculdade de Ciências da Saúde (UBI)

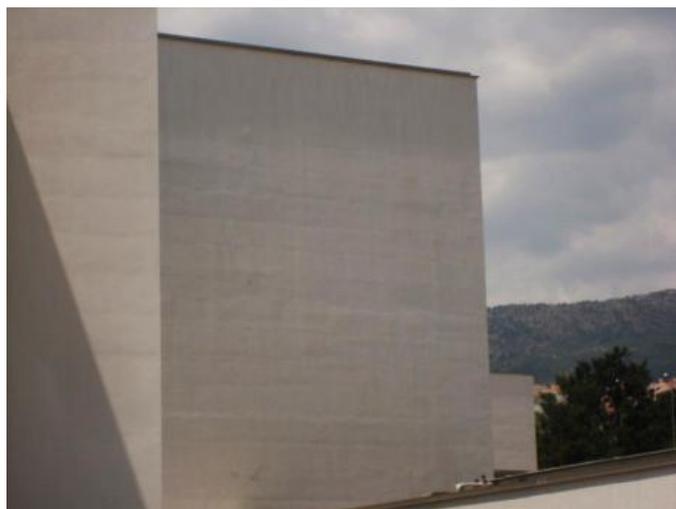
Figura 2.51 - Demarcação das juntas das placas - Faculdade de Ciências da Saúde (UBI)

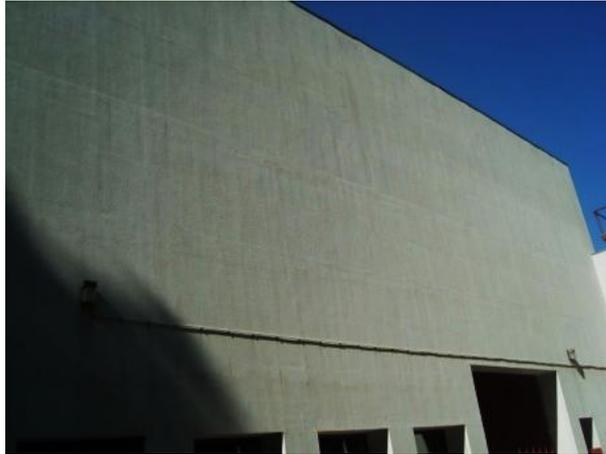
Figura 2.52 - Demarcação das juntas das placas - Faculdade de Engenharia (UBI)

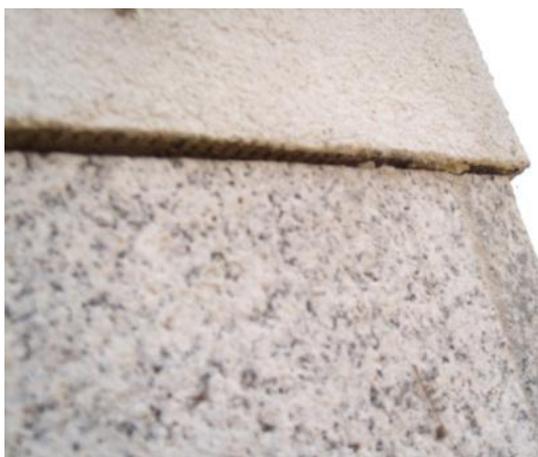
Figura 2.54 - Degradação do revestimento do perfil de arranque - Faculdade de Ciências da Saúde (UBI)

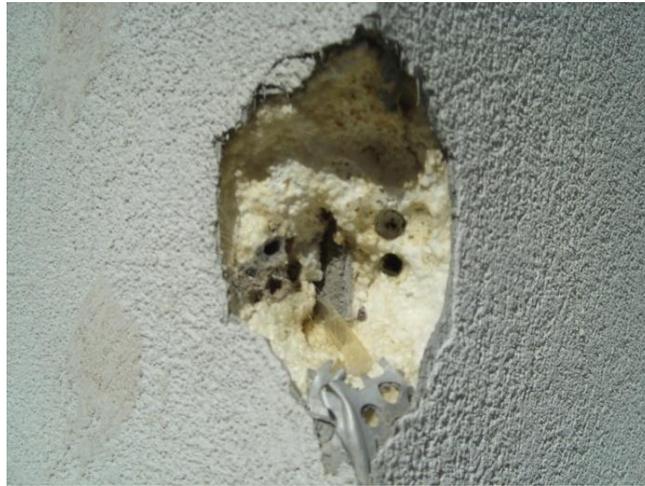
ocorrer o rompimento da rede fibra de vidro, assim como, a degradação do revestimento do isolante e do próprio isolante (Fig. 2.55). [10, 36]

Figura 2.55 - Perfuração no sistema ETICS - Faculdade de Engenharia (UBI)

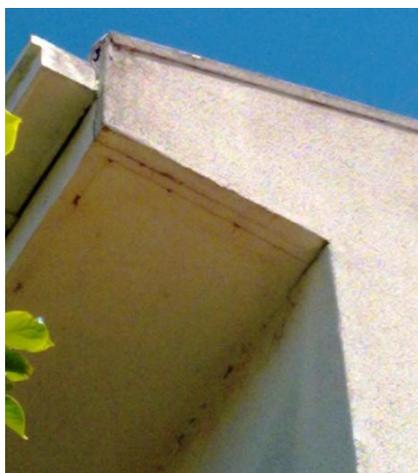
Figura 2.61 - Fissuração na ligação do sistema com o revestimento anterior

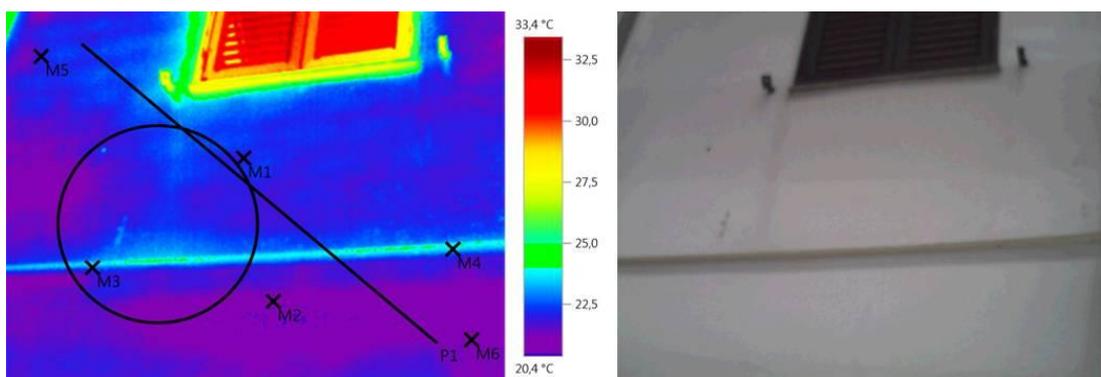
Figura 4.7 - Imagem capturada e imagem real na fachada lateral

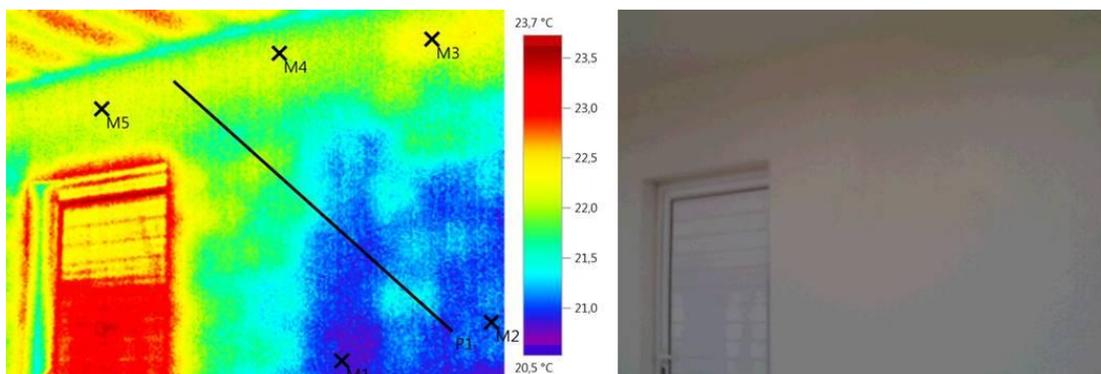
Figura 4.8 - Imagem capturada e imagem real na entrada (rés do chão)

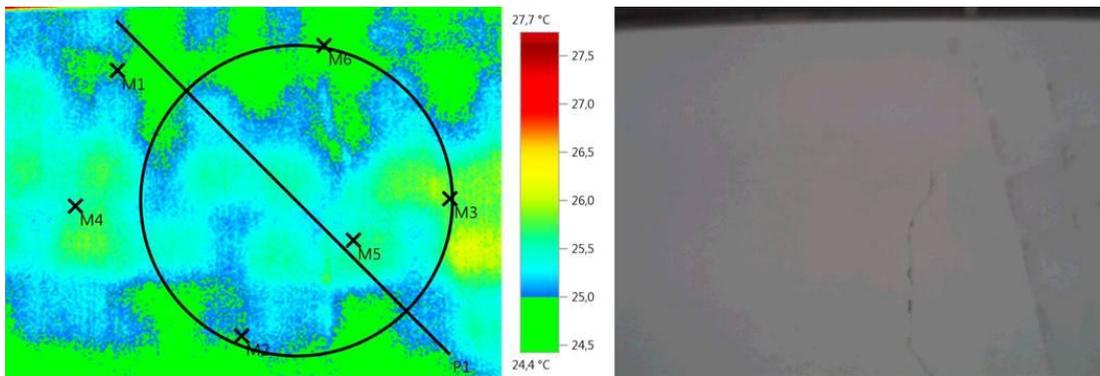
Figura 4.13 - Imagem capturada e imagem real na fachada orientada a Sudeste

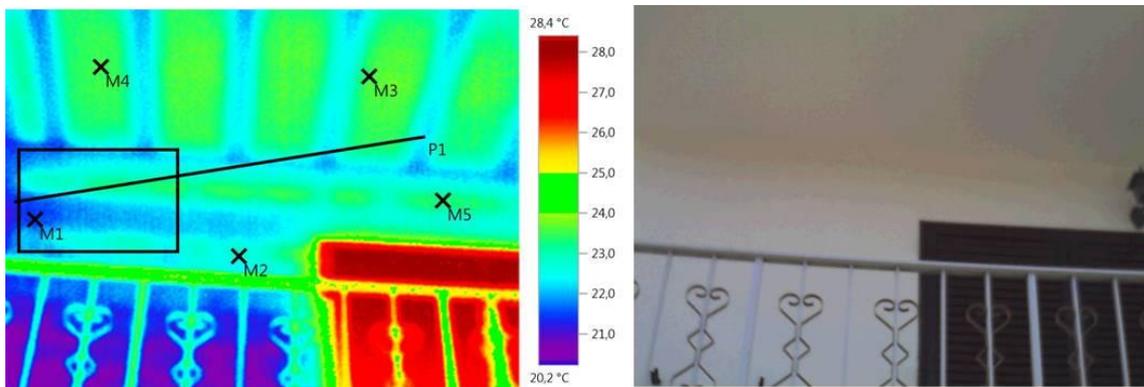
Figura 4.16 - Imagem capturada e imagem real na varanda do 1º andar
