bollettino di manutenzione

N. 98-1f

Sostituzione del gruppo asta e pistone del servoassetto n. pezzo 43397A6

MERCURY/MARINER

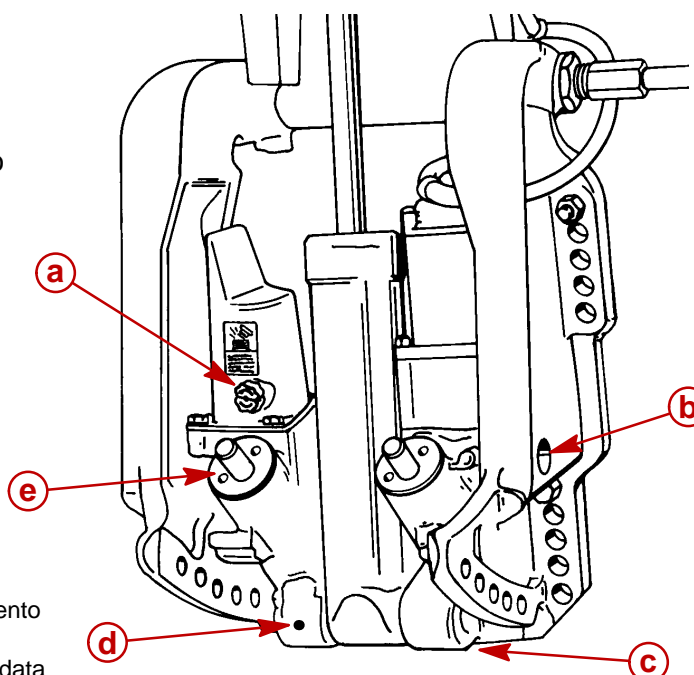
51339

- Un punto di vernice bianca sul lato sinistro del collettore dell'assetto, presso il perno trasversale del cilindro di inclinazione.
- La scatola del motore avrà un punto ARANCIONE presso il numero di serie.

Per i motori **NON** dotati del contrassegno di rilavorazione, rimuovere il gruppo dell'anodo dal servoassetto, per controllare se il codice data è compreso tra 7I02 e 7K07. Se il codice data del servoassetto non rientra in questa gamma, non sarà necessario sostituire il gruppo asta e pistone del servoassetto.

a - Tappo di riempimento
b - Valvola manuale
c - Posizione codice data
d - Contrassegno di rilavorazione (punto bianco)
e - Pistone di assetto di sinistra

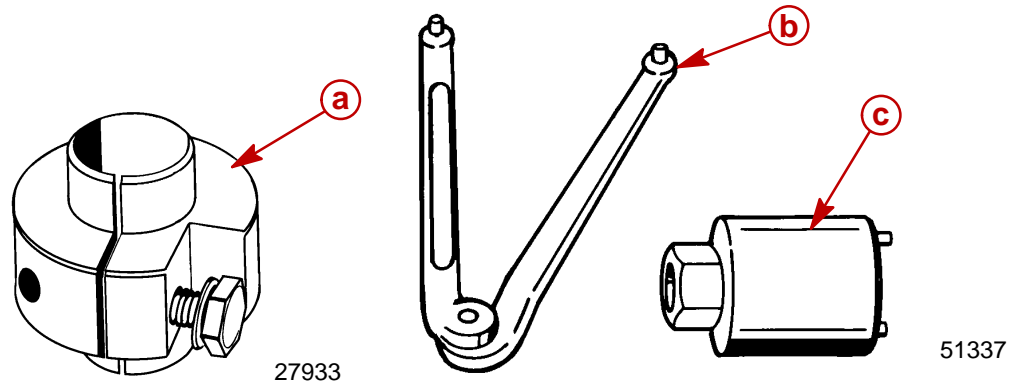
- a - Utensile di rimozione dell'asta dell'assetto (91-44486A1)
- b - Chiave per cilindri di assetto (91-74951)
- c - Utensile di rimozione dei cappucci (91-44487A1)

Allentare il cappuccio del cilindro dell'asta di assetto di sinistra con la chiave per cilindri di assetto (91-74951) o con l'utensile di rimozione dei cappucci (91-44487A1). Prima della rimozione, eliminare sporco e schegge di vernice dall'area del cappuccio.

Con l'utensile di rimozione dell'asta di assetto (91-44486A1) estrarre il gruppo asta e pistone dell'assetto dal cilindro.
