PRESENTACIÓN DEL INCIDENTE MACHUCON DEDOS TRABAJADOR

Vicepresidencia de Transportes – Gerencia Técnica
UNION TEMPORAL ESTACIONES CRUDOS PESADOS

17 DE MAYO DE 2009

Empresa Contratista:	UT ESTACIONES CRUDOS PESADOS
Equipo:	Chanel
Actividad:	Retiro de soportes del lado exterior sexto anillo del tanque 530
Lugar del incidente:	Altos del Porvenir.
Fecha :	Martes 26 de Mayo de 2009
Hora:	17:00 am
Naturaleza del Incidente:	Golpe contundente falanges 2 y 3 mano Izquierda
Objeto que causo el incidente:	Chanel
Calificación Real en RAM:	L
Calificación Potencial en RAM:	M
Incapacidad laboral:	Ninguna

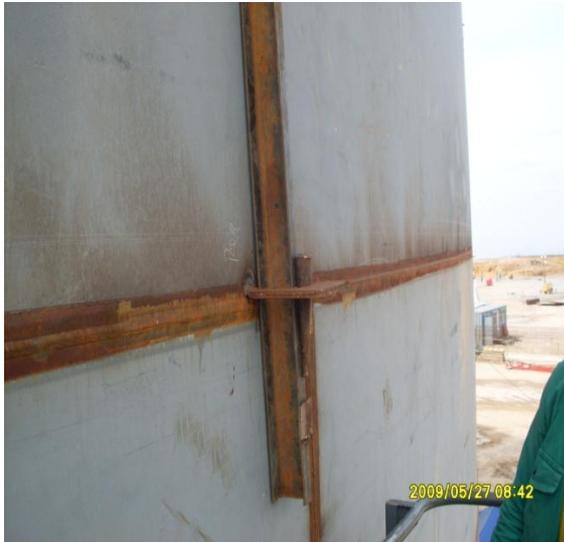
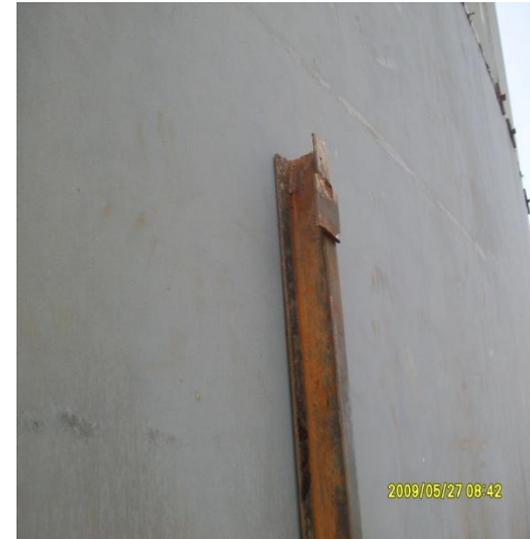
Tema: Instalación de chanel para Halar lamina en el momento de aplicar la soldadura. (Se muestra en la foto 2 la pestaña que se le instala al chanel para que no pase de hacia la parte Inferior)

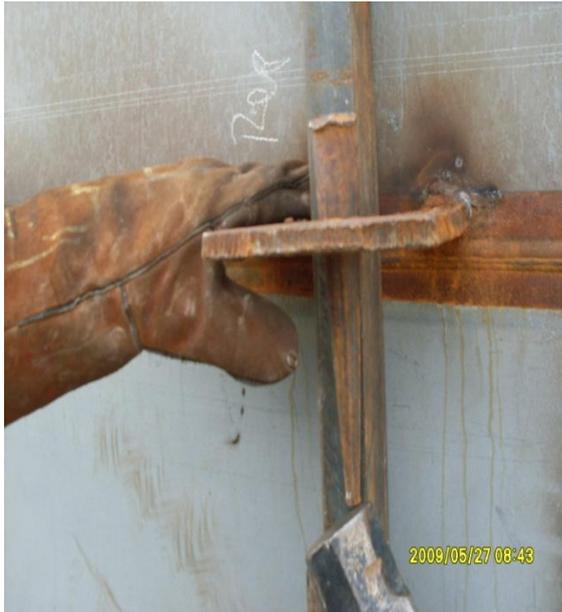
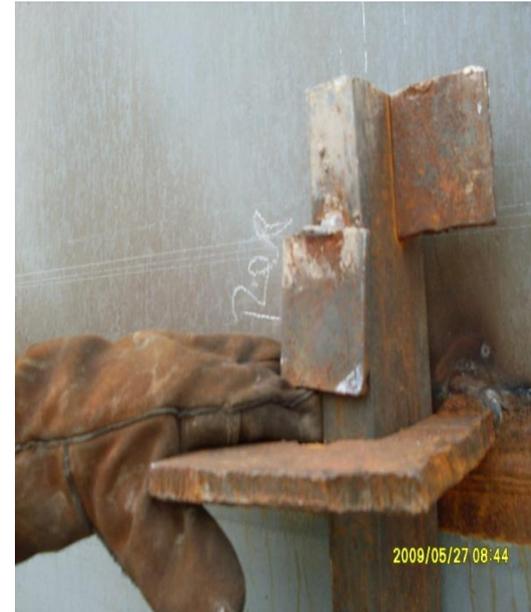
Tema: Momento en que el trabajador golpea el punzón para retirar el chanel manteniendo los dedos 2 y 3 de la mano izquierda en el punto de atrapamiento.

Posicion de tarea inadecuada: El trabajador ubico la mano en la linea de fuego de caida del chanel

No seguir procedimientos: No se siguió el procedimiento seguro de retiro de soportes, chaneles y punzones

Congestion o accion restringida: Debido al que el trabajo de retiro de soportes del 6to anillo se esta realizando en la canasta del manlift y el operador ubica la mano sobre el casco del tanque.

REALIZAR REENTRENAMIENTO A LOS TRABAJADORES DE MONTAJE DE LAMINAS DE TANQUES SOBRE EL PROCEDIMIENTO DE RETIRO DE OREJAS, PUNZON Y CHANEL EN LA PARTE EXTERNA DEL TANQUE. (02 JUNIO 2009).PABLO ESPINOSA

REVISAR QUE AL DIVULGAR EL ATS, LOS PASOS, PELIGROS, CONSECUENCIAS Y MEDIDAS DE CONTROL QUEDEN CLARAMENTE COMPRENDIDAS (PERMANENTEMENTE) SUPERVISOR DE TANQUES

VERIFICAR LAS COMPETENCIAS, HABILIDADES Y DESTREZAS DE LOS MONTADORES (05 JUN 09) PABLO ESPINOSA
