## **Ceiba de San Bartolo Coyotepec, Oaxaca**

### **1. Presentación**

Este documento es un diagnóstico inicial de emergencia del estado de salud y seguridad del árbol. Sin embargo, se requerirían estudios más detallados con la toma de datos específicos sobre su estructura y condición fitosanitaria.

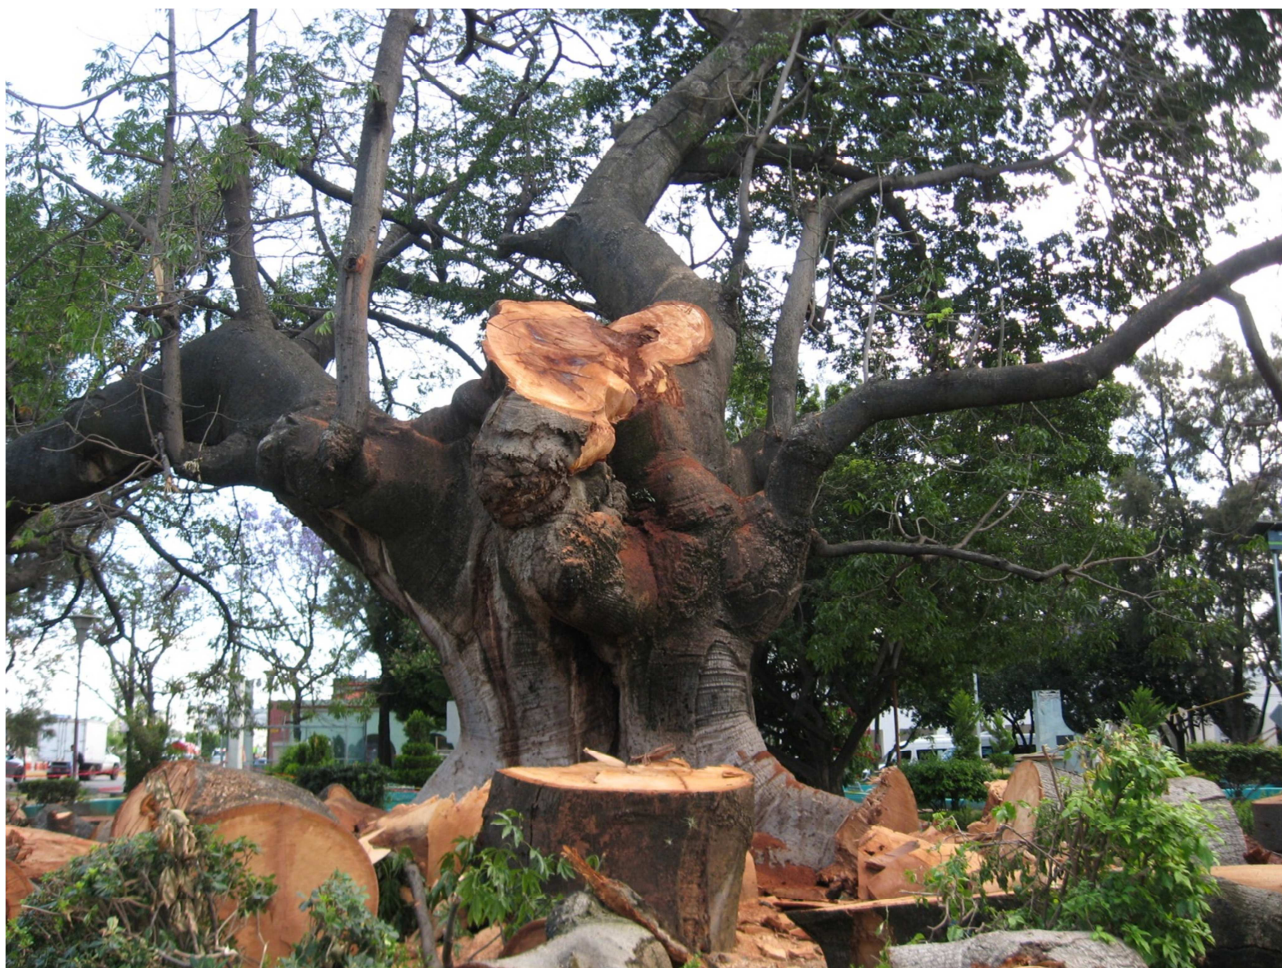
**Fotografía 1. Estado de la ceiba el 25 de marzo de 2015.**

De acuerdo con lo relatado por el Presidente Municipal y los [reportes periodísticos](#), el día jueves 19 de marzo de 2015, a las 9:50 de la noche, cayeron dos de las cuatro grandes ramas principales de la majestuosa ceiba, causando la rotura de otras ramas en su caída. La ceiba ha quedado afectada severamente, la pérdida se calcula de un 60 a un 70% de su volumen total.

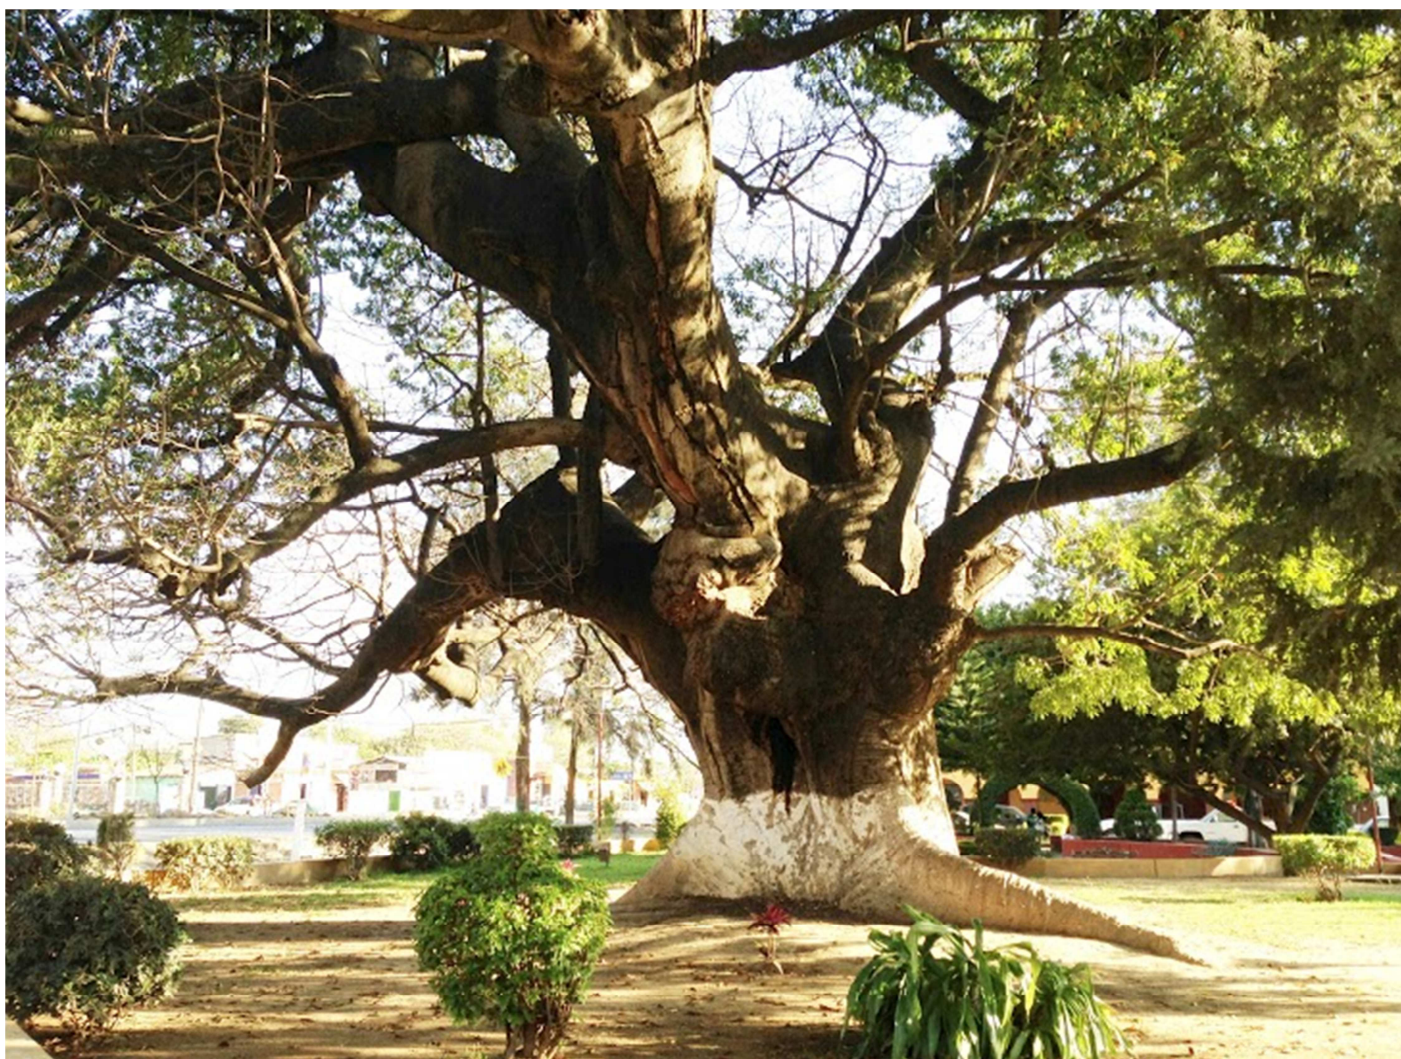
Del 25 al 27 de abril 2013 esta Asociación Mexicana de Arboricultura llevó a cabo en Oaxaca su IV Foro Nacional de Arboricultura y Dasonomía Urbana. El día 26 de abril se realizó una actividad en San Bartolo. No se hizo una inspección de la ceiba porque no era ese el propósito del evento. Sin embargo, se hicieron comentarios y en las fotografías se observa el flujo infeccioso (probablemente de origen bacteriano) y los cortes severos por desmoche principalmente en una de las ramas principales (Fotografía 2).

**Fotografía 2. Estado de la ceiba el 26 de abril del 2013.**

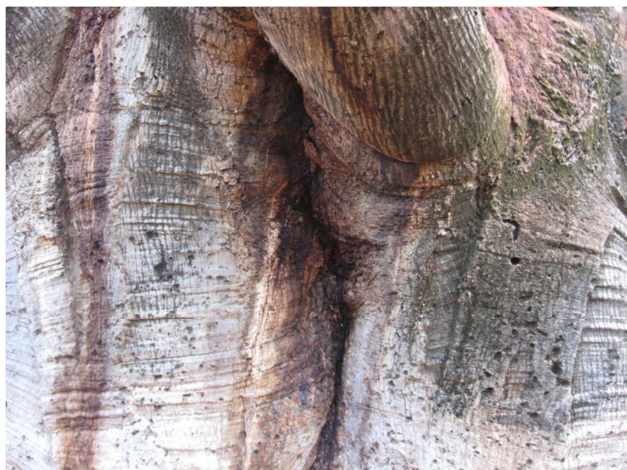
**Fotografía 3. Flujo infeccioso en el tronco principal.**

- a. La rama más grande (2.5 m de grosor) que falló se encontraba desmochada; como consecuencia de esos desmoches es posible que se hubiese generado un proceso de invasión de patógenos y la pudrición en su unión con el tronco principal (Fotografía 3).

- b. Por el fuerte olor característico es evidente la presencia de un flujo (probablemente de origen bacteriano) en la zona afectada.
- c. Lamentablemente se precipitaron en rebanar los muñones rasgados que quedaron cuando las ramas se fracturaron. No es conveniente hacerlo porque se quita esa parte importante para una mejor compartimentación y generación de sustancias y organismos antisépticos; hubiesen podido contener un eventual proceso de descomposición y formación de una gran cavidad en esa parte tan importante para la estabilidad estructural del árbol (Fotografía 4).

- f. Mantener fresca la herida y la corteza interna con un riego por aspersión a manera de rocío ligero en la tarde-noche.
- g. Preparar debidamente caldo bordelés, subir y aplicar con brocha directamente en la herida del corte de las ramas, echar también en la ranura del centro de la herida; con una frecuencia semanal mientras no se indique otra cosa. Esta preparación tiene un poder fungicida y bactericida (ver al final cómo se prepara).

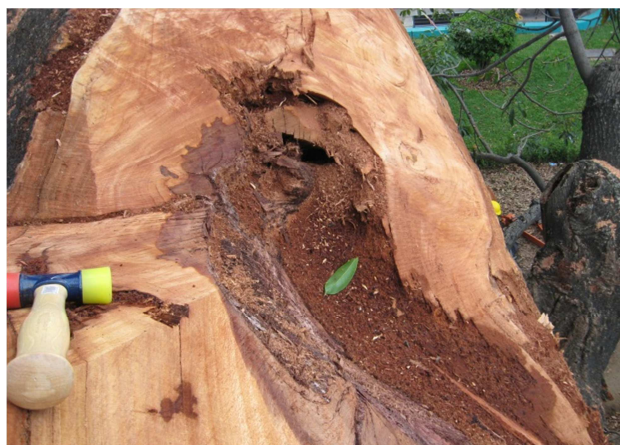
**Fotografía 4. Herida del corte.**

- h. Hacer el seguimiento del estado de salud de la ceiba anotando en una libreta lo que se haga.
- i. Corregir el corte que ya se hizo con serpeta para eliminar los bordes filudos y desgarres para de esta manera favorecer el cayo de recubrimiento, evitando grietas enrolladas y desprendimiento de corteza.

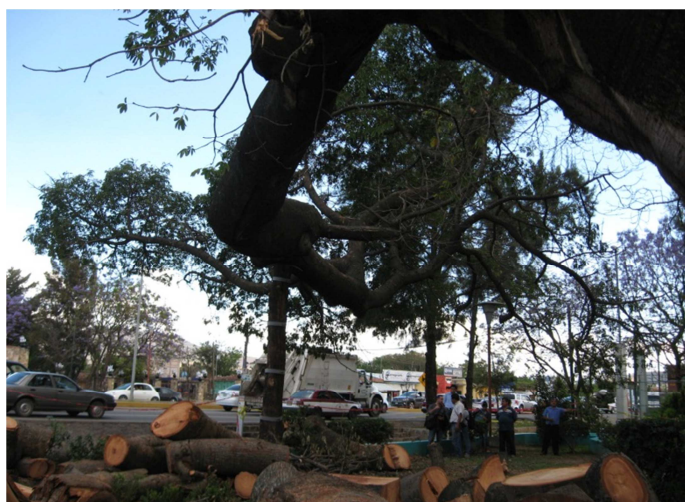
- d. Es muy posible, dada la morfología excepcional de esta ceiba y el puntal colocado en la rama

**Fotografía 5. Rama extendida con puntal de soporte.**

principal horizontal opuesta a la rotura mayor (2 m de grosor) que el árbol no haya podido amortiguar el viento de una manera óptima (Fotografía 5).

e. Este puntal comprometió la oscilación de la ceiba. Esta restricción de la oscilación, adicionado a los defectos estructurales derivados de un crecimiento y desarrollo anormal y la pudrición interna generada por el flujo bacteriano, es muy probable que haya ocasionado la rotura.

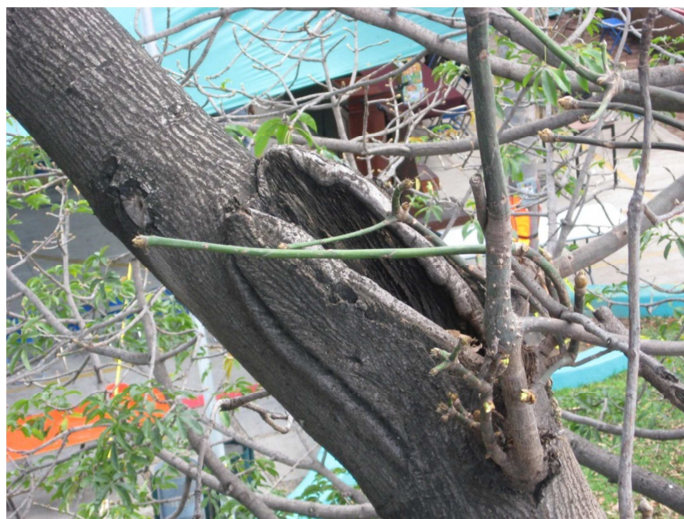
- f. Las fallas se acumularon y eventualmente la rotura sucedió.
- g. Al recorrer mediante la trepa la estructura del árbol es posible observar numerosas malformaciones y reiteraciones traumáticas en prácticamente todas las ramas: hinchazones, tumores, arrugas, fisuras, grietas y cavidades, que indican la respuesta del árbol a esfuerzos dinámicos y de la fuerza de la gravedad por el propio peso de las ramas (Fotografía 6).

**Fotografía 6. Rama con cavidad y reiteraciones.**
