## BOLETIN DE SERVICIO

### CHEQUEO DEL ARBOL DE LEVAS EN LOS MOTORES ROTAX 912A SB-912-018-R1

Chequeo de la dureza del árbol de Levas

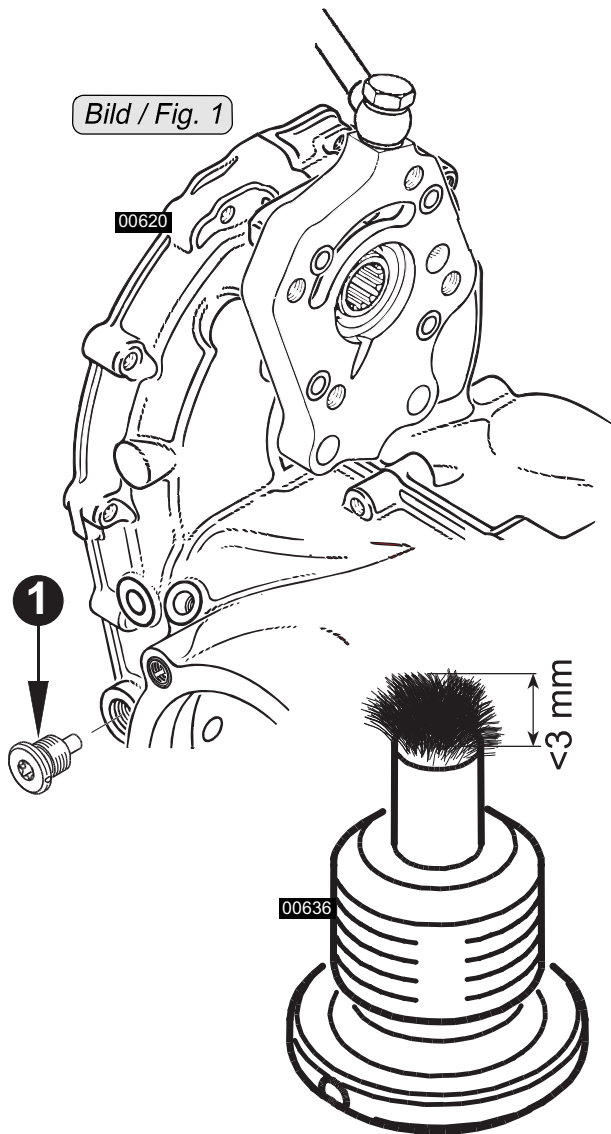
Bild / Fig. 1

Quitar el conector de partículas magnético (1) localizado en la parte frontal izquierda del final del carter e inspeccionar en busca de partículas.

Si en el colector de partículas magnético o en el filtro de aceite se detectan cantidades inusuales de partículas metálicas, desmontar el motor del avión y enviarlo a ROTAX a través del distribuidor correspondiente.

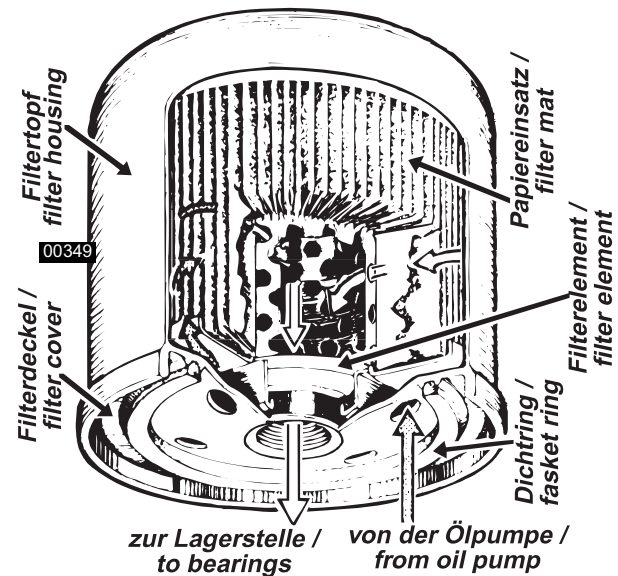
Bild / Fig. 2

◆ **NOTA: Una pequeña cantidad de partículas como se describe en la fig. 2 Puede ser tolerada si la acumulación es menor de 3mm (0,12 in.)**

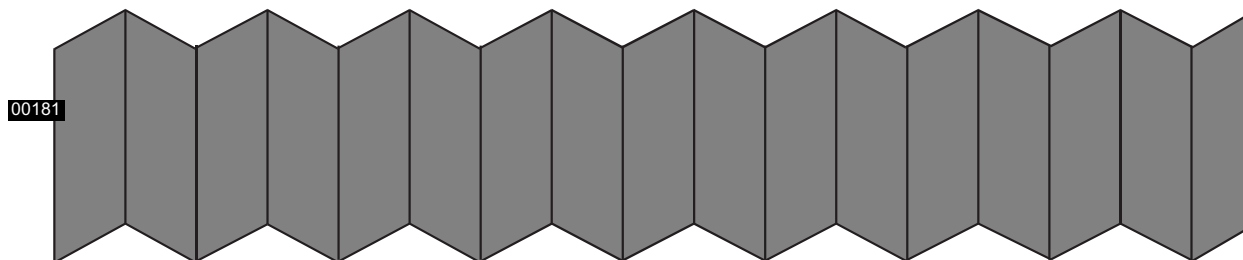
Bild / Fig. 3

Quitar el filtro de aceite con la llave para filtros de aceite, ref. 877 620 y abrir el filtro sin producir partículas utilizando una herramienta de corte, ref. 877 670. Quitar el suplemento del filtro, cortar la parte superior e inferior con un cuchillo. Sacar el material del filtro, desenrollar e inspeccionar en busca de partículas metálicas, elementos extraños, contaminación y abrasión.
