II. Puente Animas

1. Localización: Vereda Animas en la localidad de Sumapaz.

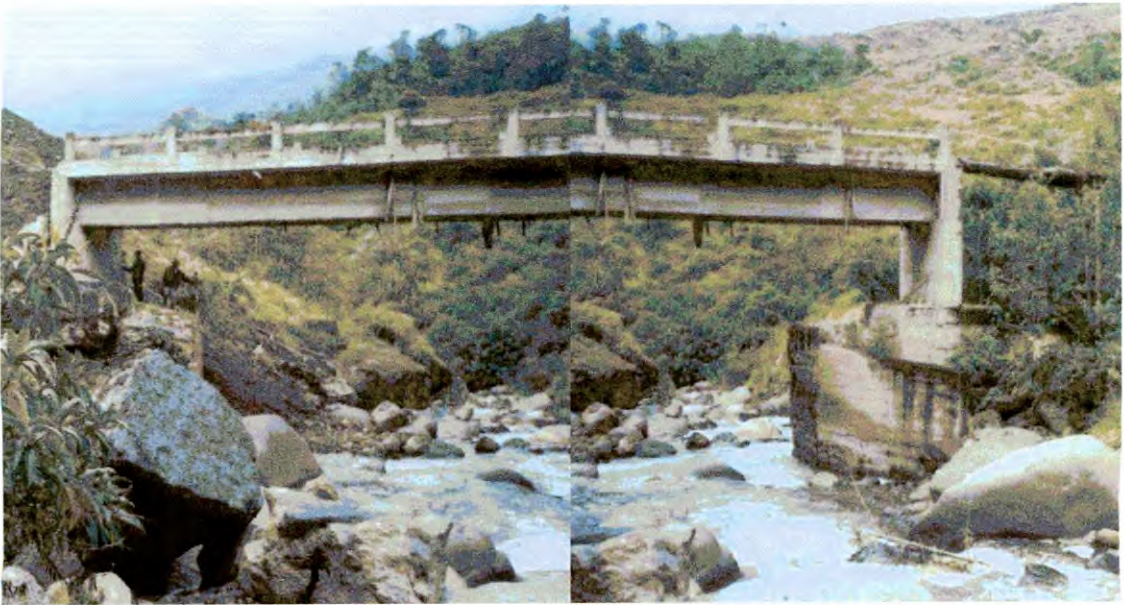
Los requisitos del proyecto emitidos por el IDU exigen diseñar las estructuras de acceso para un uso exclusivo peatonal. (Foto 12 – Estructura en Concreto)

Foto 12 – Estructura en Concreto Puente Animas

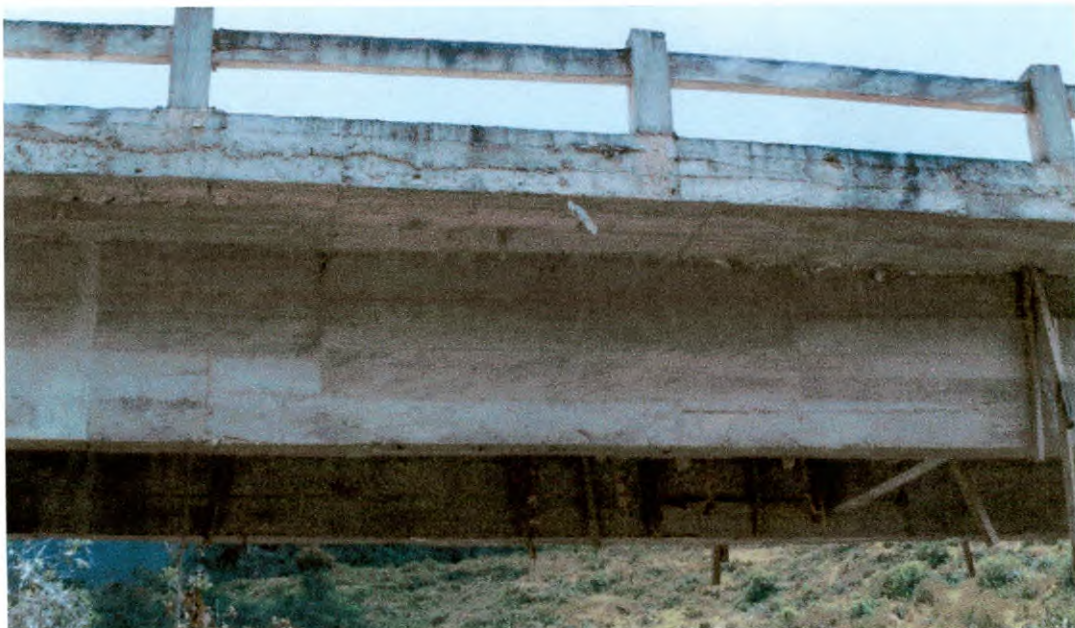
La estructura de concreto consta de dos vigas de altura igual a 1.10m que soportan un tablero de 15cm de espesor y ancho igual a 4.58m. El tablero de concreto soporta una baranda de concreto de altura igual 0.95m. (Foto 13 Vigas de concreto de la superestructura existente)

Foto 13 Vigas de concreto de la superestructura existente

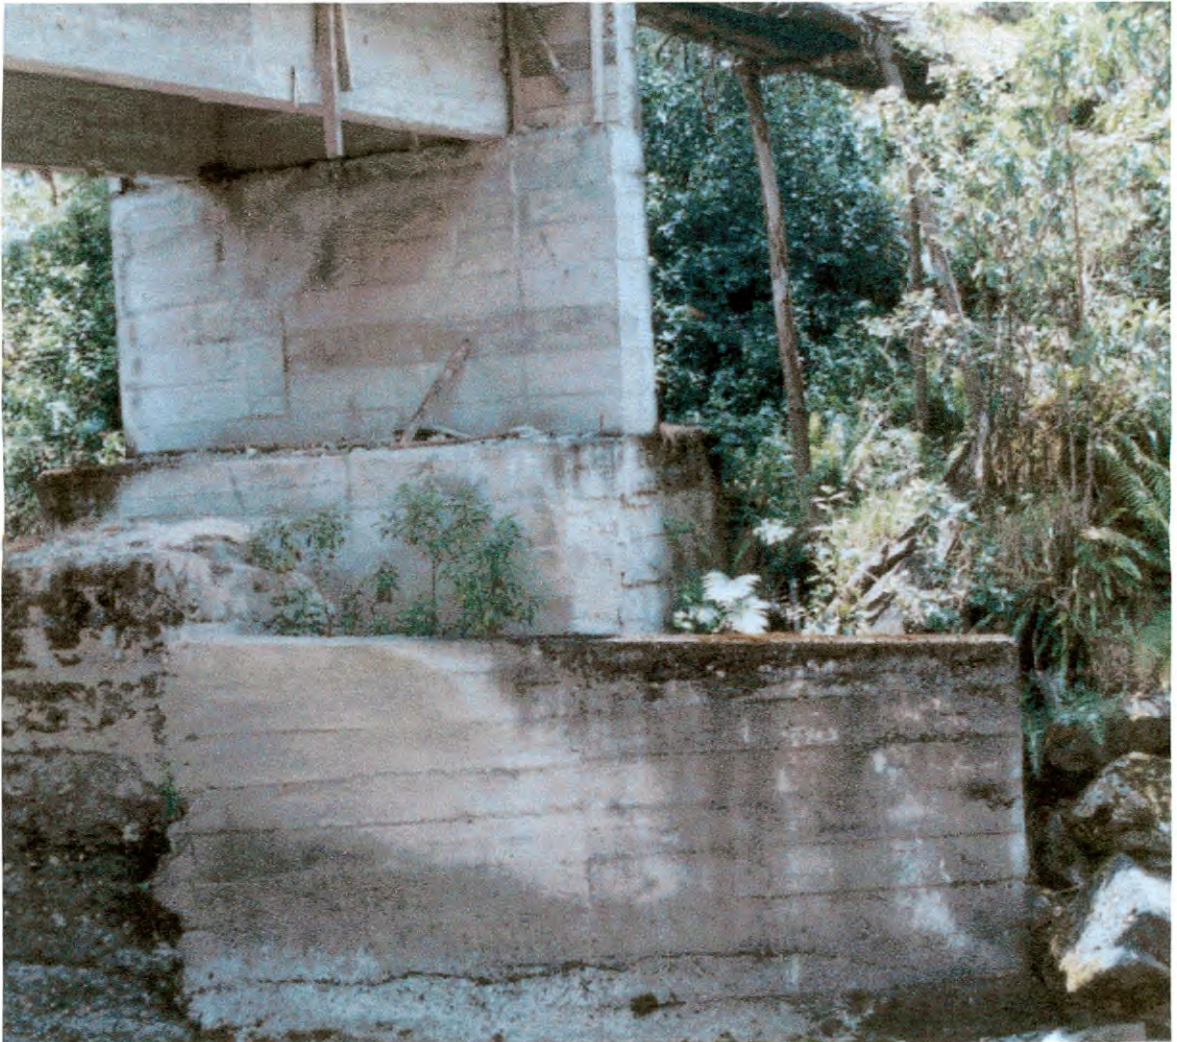
El puente esta apoyado sobre estribos de concreto, de altura 5.6m y ancho de espaldar 0.50m. Los estribos se encuentran protegidos por estructuras de protección (Estribos del puente antiguo) que mitigan los posibles efectos de socavación. (Foto 14: Estribo margen derecha y estructura de protección)

Foto 14: Estribo margen derecha y estructura de protección

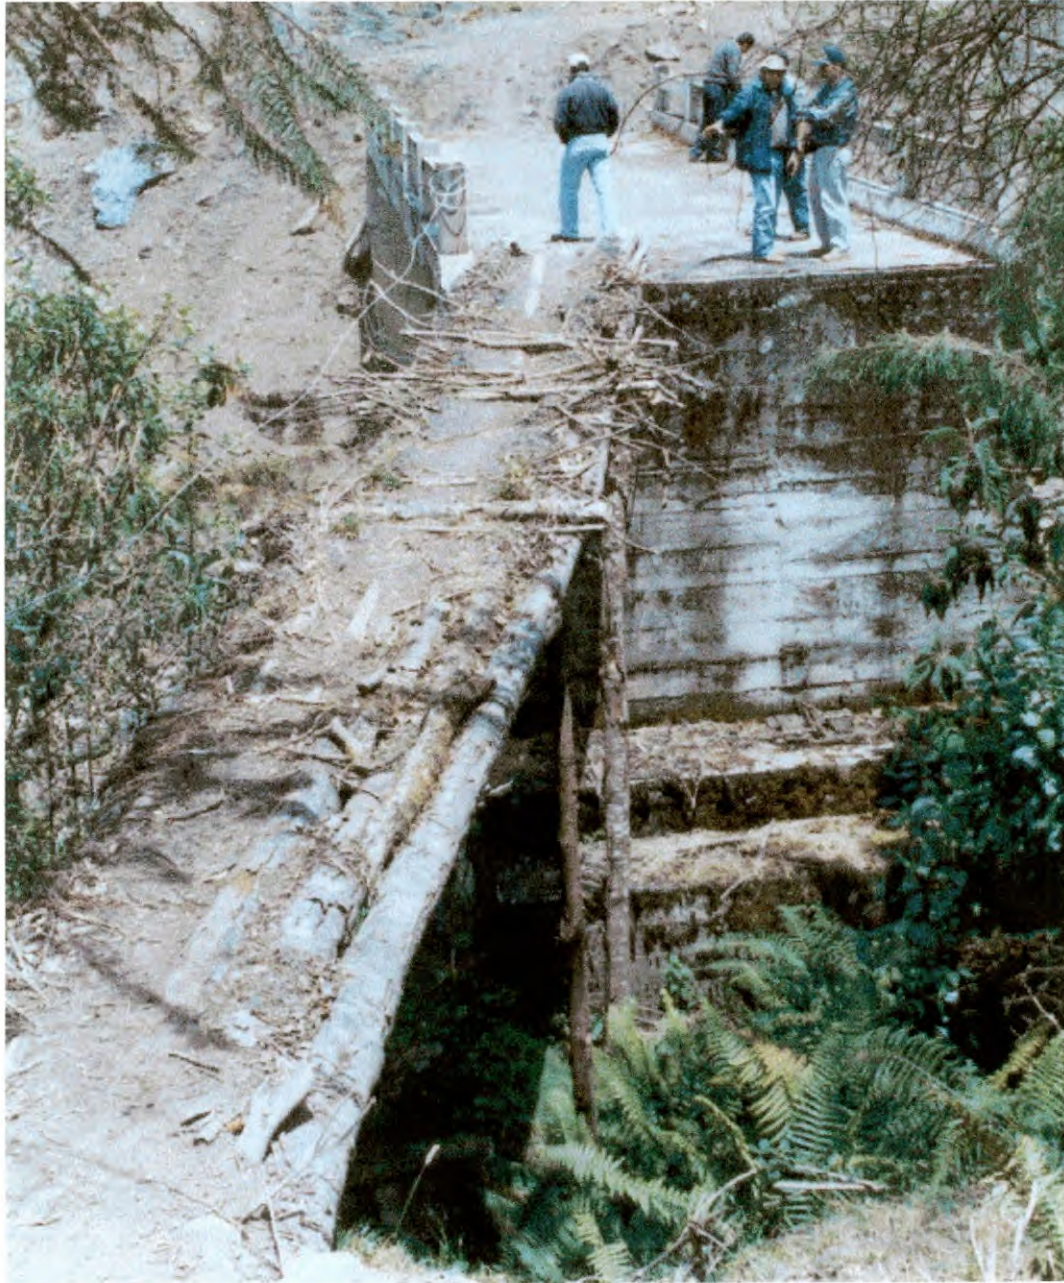
La estructura cuenta con un acceso elaborado en madera en la margen derecha de manera muy artesanal apoyado por párales aproximadamente en la mitad de su luz; el acceso en la margen izquierda es dado por material de relleno proveniente de deslizamientos que son apilados por el estribo del puente. (Foto 15: Acceso temporal sobre la margen derecha , Foto 16: Acceso temporal sobre la margen izquierda)

Foto 15: Acceso temporal sobre la margen derecha

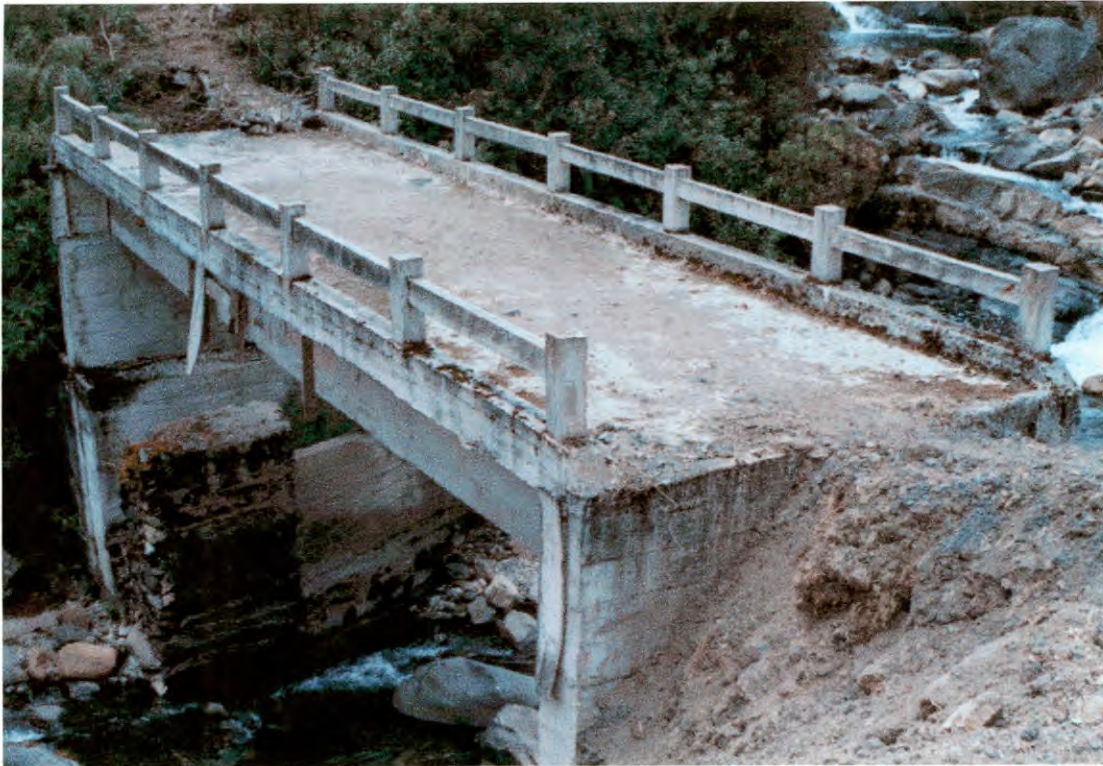
Foto 16: Acceso temporal sobre la margen izquierda

- Crear los desagües permanentemente con el fin de evacuar las aguas que puedan quedar empozadas.
- Estabilizar los taludes correspondientes a las márgenes derecha y derecha con el fin de colocar los gaviones de apoyo para los accesos.

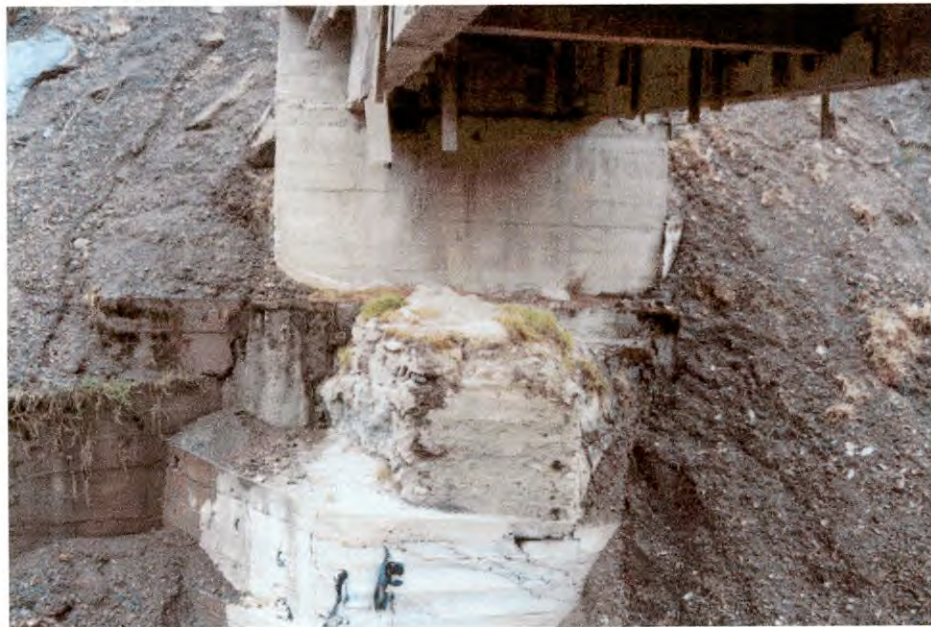
La estructura de concreto no presenta inestabilidad en sus apoyos debido a la protección ofrecida por la antigua estructura de soporte, esta protección ha evitado la socavación de los estribos, logrando así la durabilidad de la estructura. (Foto 17 – Estructura de protección margen izquierda)

Foto 17 – Estructura de protección margen Izquierda

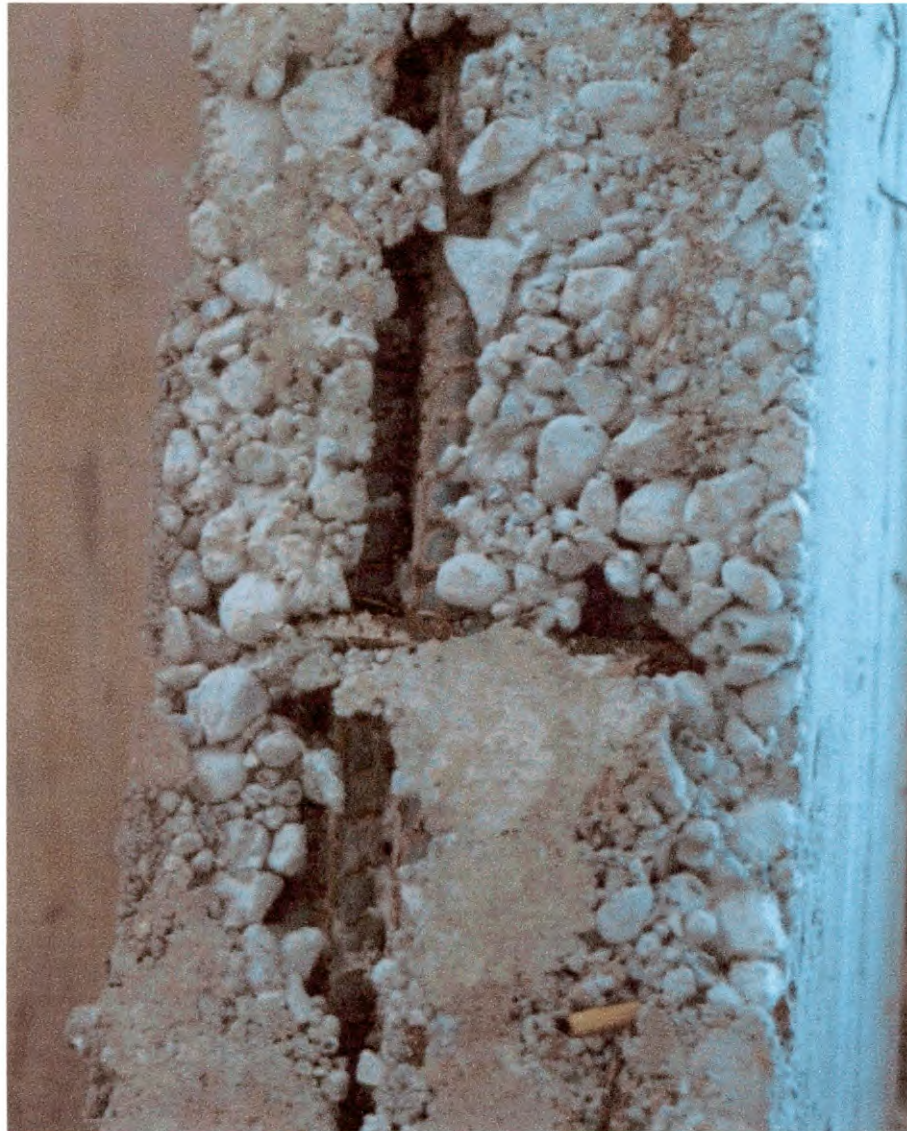
El concreto de las vigas evidencia una mala granulometría ya que el agregado grueso es de diámetros muy grandes (mayores a 1"). También hay evidencia de mala compactación y colocación del concreto. Las deficiencias constructivas también están en la presencia de restos de formaletas y material de construcción al interior de las vigas (Foto 18 – Concreto deficientemente compactado y colocado)

Foto 18 – Concreto deficientemente compactado y colocado

- Las nuevas estructuras de acceso diseñadas no implican el diseño de nuevas cimentaciones, por lo tanto no se generan nuevas cimentaciones.
- Reemplazar el concreto de vigas en su parte inferior en una altura de $\pm 20\text{cm}$ con concreto de 4000psi (280kg/cm²) de baja retracción, con tamaño máximo del agregado de 3/8" ó utilizar Mortero Emaco S88. El procedimiento de reconstrucción de estas vigas, se establece de la siguiente manera:

Demolición parcial del concreto de la parte inferior de la viga en una altura de mas o menos 20cm o hasta encontrar concreto que este compactado adecuadamente según visto bueno del interventor; limpiar cualquier resto de suciedad o polvo que exista; Las varillas de acero deben limpiarse con grata y eliminar cualquier rastro de polvo que puedan quedar sobre la superficie de estas, si la reparación se realiza con concreto debe colocarse una capa de "Sikadur 32 Primer" como pegante y fundir el concreto; si la reparación se realiza con el mortero Emaco S88 la capa de "Sikadur 32 Primer" no es necesaria.

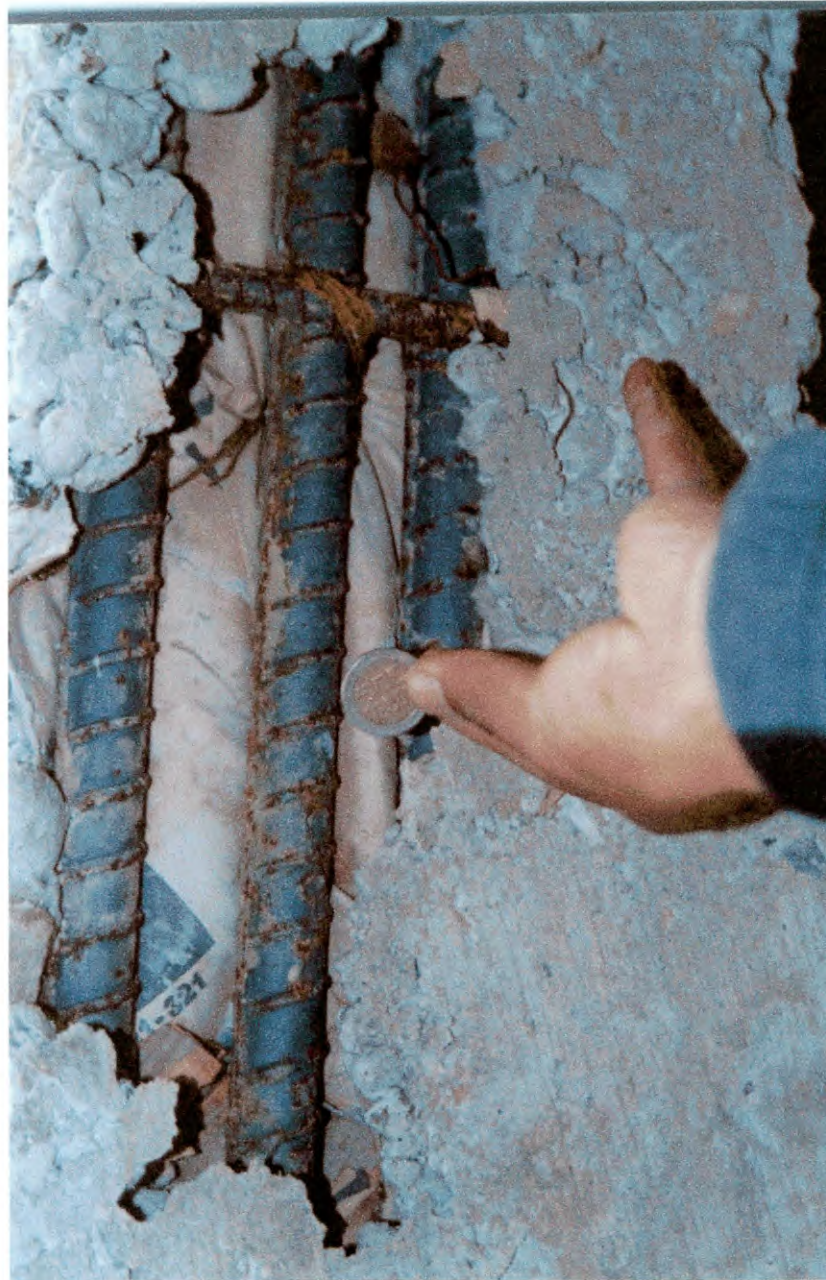
Las deficiencias constructivas de la estructura de concreto han llevado a que se pierda el recubrimiento proporcionado al refuerzo y este quede a la intemperie; estructuralmente la última fila de aceros no cumple con su función de soporte de cargas ya que no hay contacto entre el concreto y el acero. Este fenómeno es generalizado en toda la longitud de la viga. La exposición de las varillas ha ocasionado que se inicie el proceso de corrosión en la superficie de estas. (Foto 19 – Refuerzo de acero, exposición de varillas (Foto 20 – Presencia de formaleta de obra alrededor de las vigas, Foto 21 – Presencia de escombros de obra en la viga)

Foto 19 – Refuerzo de acero, exposición de varillas

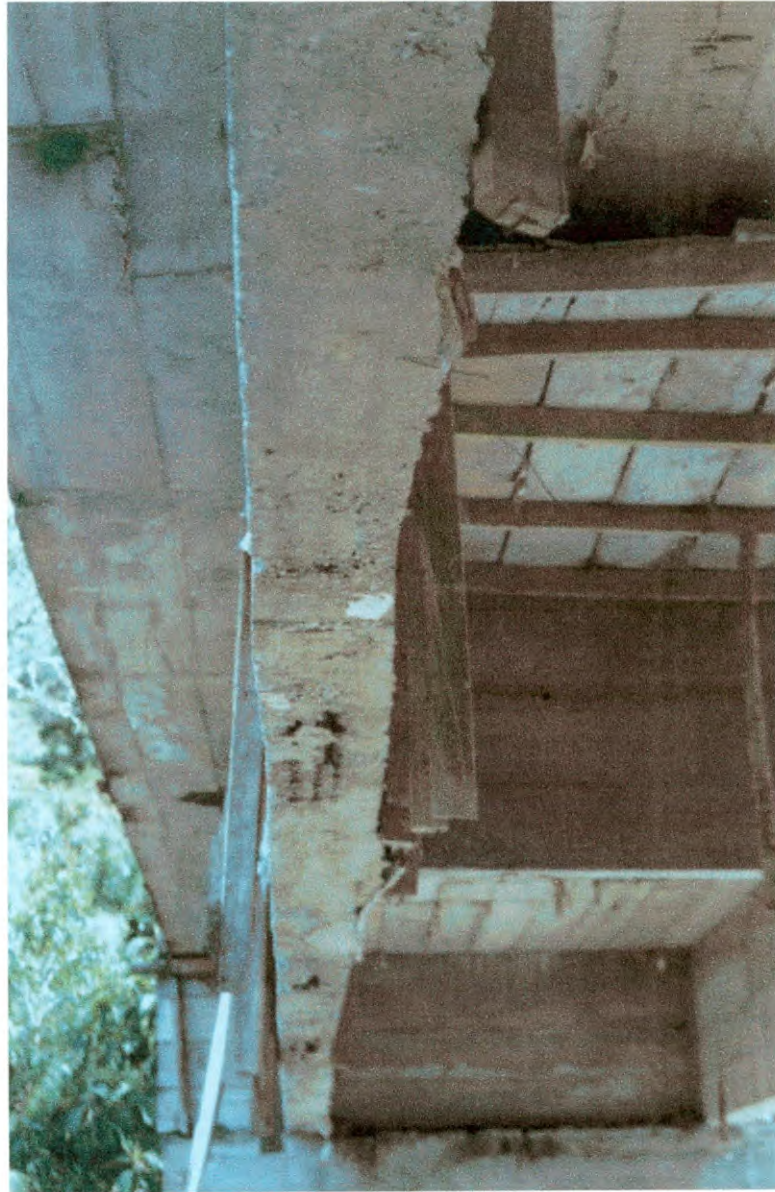
Foto 20 – Presencia de formaleta de obra alrededor de las vigas

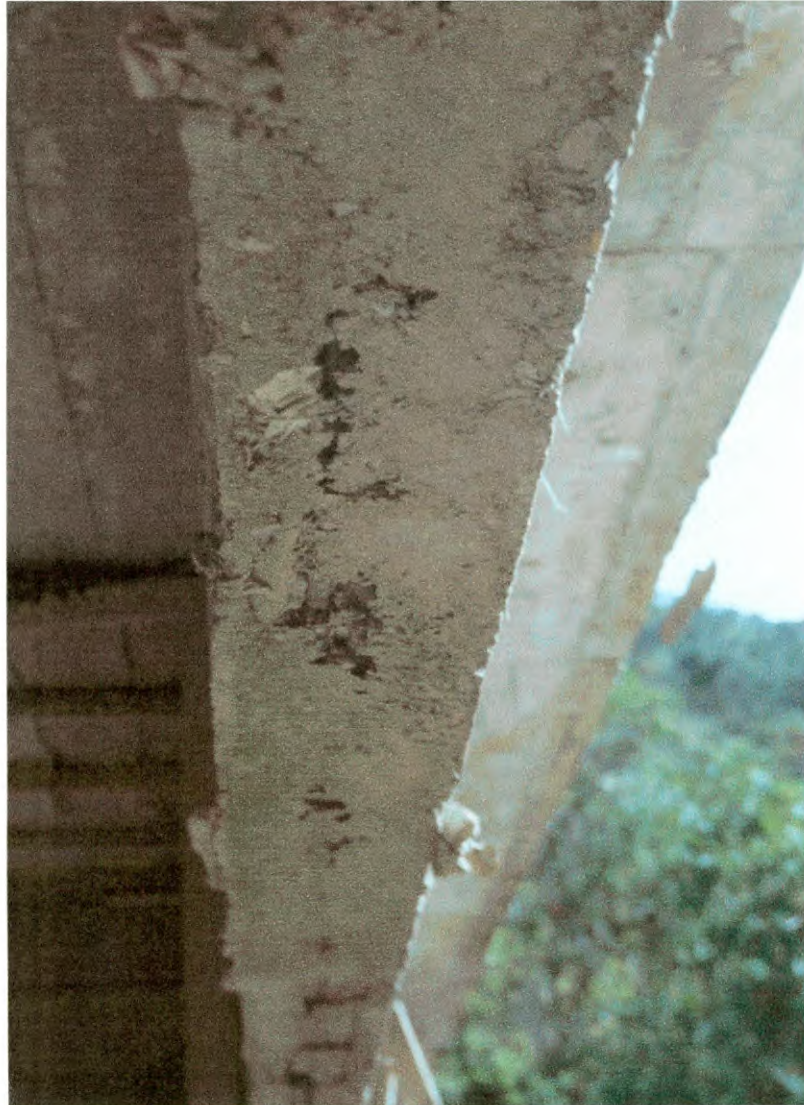
Foto 21 – Presencia de escombros de obra en la viga
