BOLETIN
 DE AVISO

Nº 2000-14j
(Jet Drives de Mercury Nº. 2000-02)

Arranque difícil – Jet Drive 240 EFI M²

Jet Drive 240 EFI M²

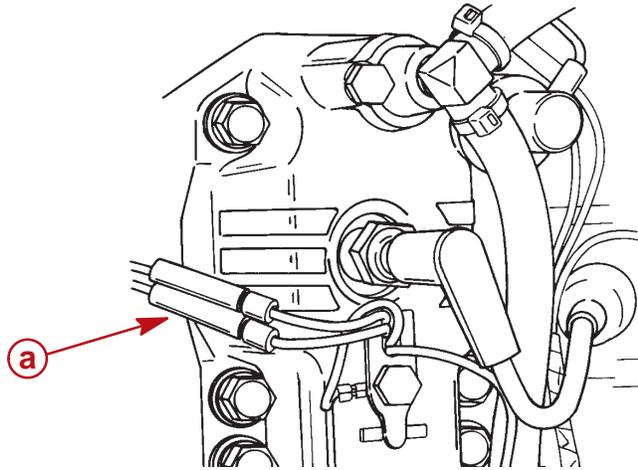
- Desconectar el alambre MARRÓN CLARO/NEGRO del sensor de temperatura y después arrancar el motor. Si esto resuelve las dificultades de arranque, seguir las correcciones que se describen más abajo.

a - Desconectar los alambres MARRÓN CLARO/NEGRO

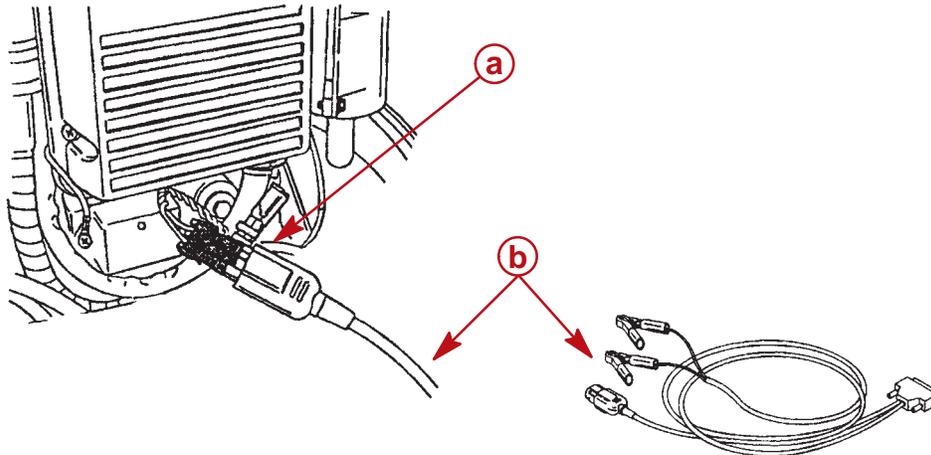
a - Orificio de diagnóstico del MCE

b - Cable adaptador DDT

- Conectar el comprobador DDT (91-823686A2) con el cartucho (91-822608-6) al motor usando el cable adaptador (84-822560A5). Consultar el manual técnico DDT (90-825159-2) para obtener instrucciones detalladas (pág. 52).

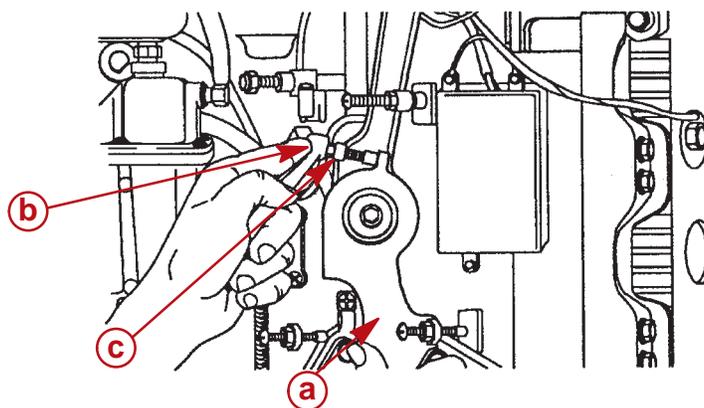
- a - Brazo de aceleración
- b - Tornillo de reglaje del ralentí
- c - Contratuerca

- Con el DDT acoplado y el motor en ralentí: sujetar el brazo del acelerador contra el tope de ralentí (rodillo del cable de aceleración extraído del retenedor del rodillo). Ajustar el tornillo de reglaje de ralentí a 10 grados APMS. Apretar la contratuerca.

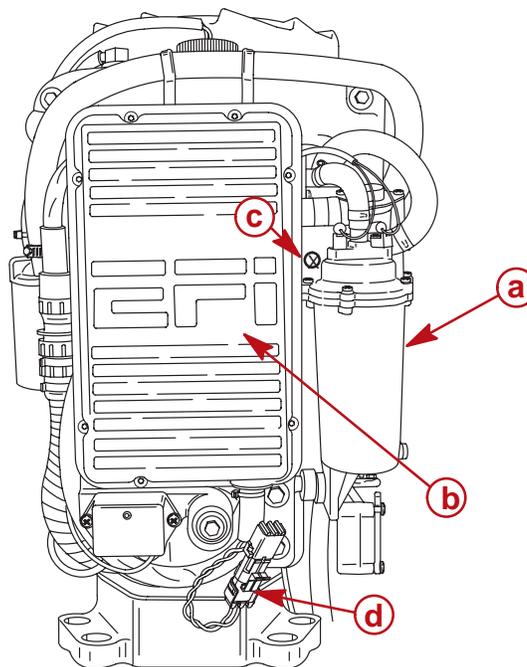
58152

NOTA: es importante bajar las rpm por debajo de 950 y después aumentarlas a 1050. También recordar que es difícil acceder al tornillo de velocidad de ralentí. Está entre el MCE y el tanque separador de vapores.

- a - Separador de vapor
- b - MCE (módulo de control electrónico)
- c - Tornillo de velocidad de ralentí
- d - Orificio de diagnóstico del MCE

- Ajustar el tornillo de velocidad de ralentí girándolo en sentido antihorario hasta que las rpm bajen a menos de 950. Después girar el tornillo en sentido horario para aumentar la velocidad a 1050 rpm.
