## EVALUACION DE LA RESISTENCIA A LA INTEMPERIE DE MADERAS REVESTIDAS CON PINTURAS EN LA PROVINCIA DE MISIONES. PRIMEROS AVANCES

D. Rizzolo<sup>a,b</sup>, O. Albani<sup>b</sup>, C. Schvezov<sup>b,c</sup>

En este trabajo se reportan los avances realizados y se presenta; la cámara de envejecimiento construido bajo normas y con un sistema automático de adquisición de datos; la instalación de los materiales para ensayo bajo condiciones de intemperismo natural realizado en el INTA Zaimán y el relevamiento de casas de madera de uno y dos años de antigüedad. Se describen y analizan los deterioros en el recubrimiento.

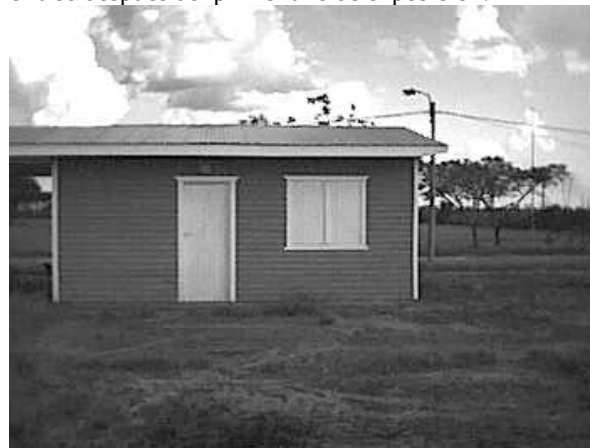
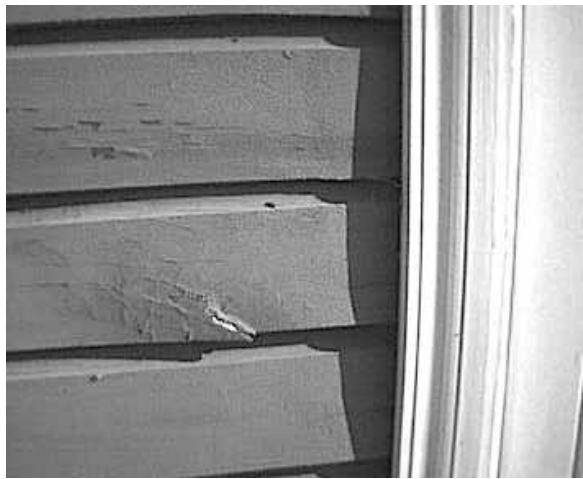
**Figura 2.** Viviendas con dos años de antigüedad, cara norte.

En las Figuras 2 (a y b) se observa la cara norte de la vivienda. Esta cara presenta un gran deterioro, principalmente en los nudos y zonas cercanas a los mismos. También se observa una marcada pérdida del color, principalmente la cara oeste y norte.

Las aberturas y molduras están pintadas con esmalte sintético brillante. Si bien se percibe una disminución en el brillo, la superficie se encuentra en buen estado de conservación. Esta diferencia en el resultado entre los dos tipos de pinturas se debe a la diferencia de elasticidad. El revestimiento texturado debido a su alto PVC es más rígido, y al dilatar y contraer la madera, no la acompaña en el movimiento lo suficiente y se producen fisuras y desprendimientos. Esto se vuelve crítico después del primer año de exposición.

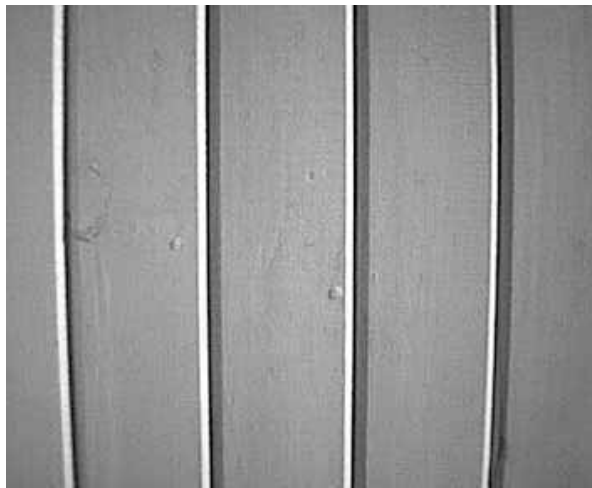
**Figura 3.** (a) Abertura ubicada en la cara norte de la vivienda, pintada con esmalte alquídico blanco brillante. Se observa un buen estado de conservación. Se muestra un nudo en el que comienza el deterioro de la madera. (b) Cara oeste donde se ve el mayor deterioro, incluso el desprendimiento de la capa de pintura.

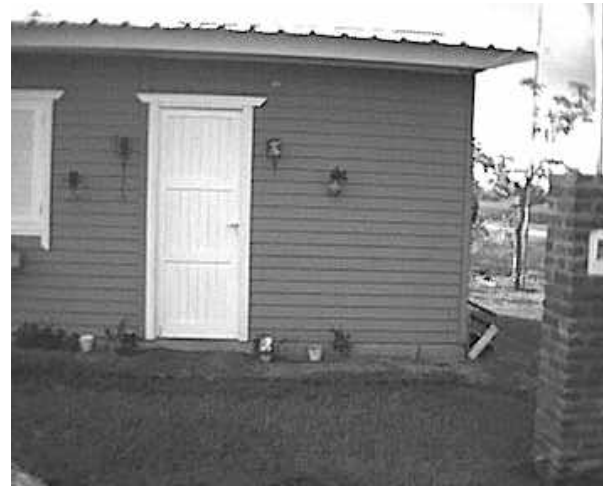
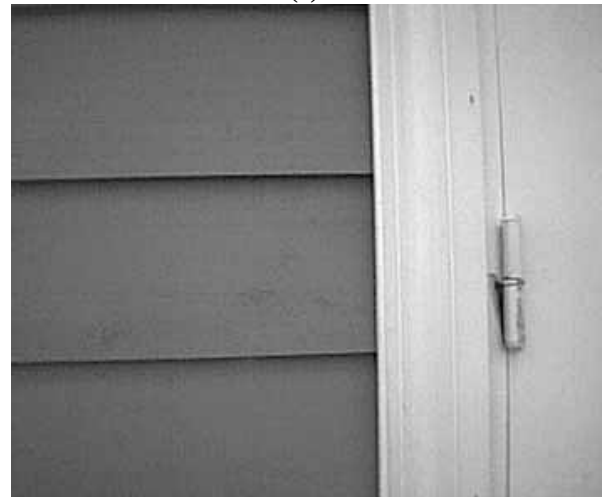
Las Figuras 4a y 4b corresponden a la cara sur de una vivienda después de un año de puesta en servicio, la vivienda se encuentra en buen estado de conservación.

**Figura 4.** Registros que corresponden a una cara sur de una vivienda después de un año de puesta en servicio, la vivienda se encuentra en buen estado de conservación.
