RESUMEN DE DATOS

Fecha y hora	Domingo, 30 de enero de 2005; 13:00 h
Lugar	Aeródromo de Mutxamel (Alicante)

Matrícula	EC-FSS
Tipo y modelo	CASA 1131 - E Bücker
Explotador	Aeroclub de Alicante

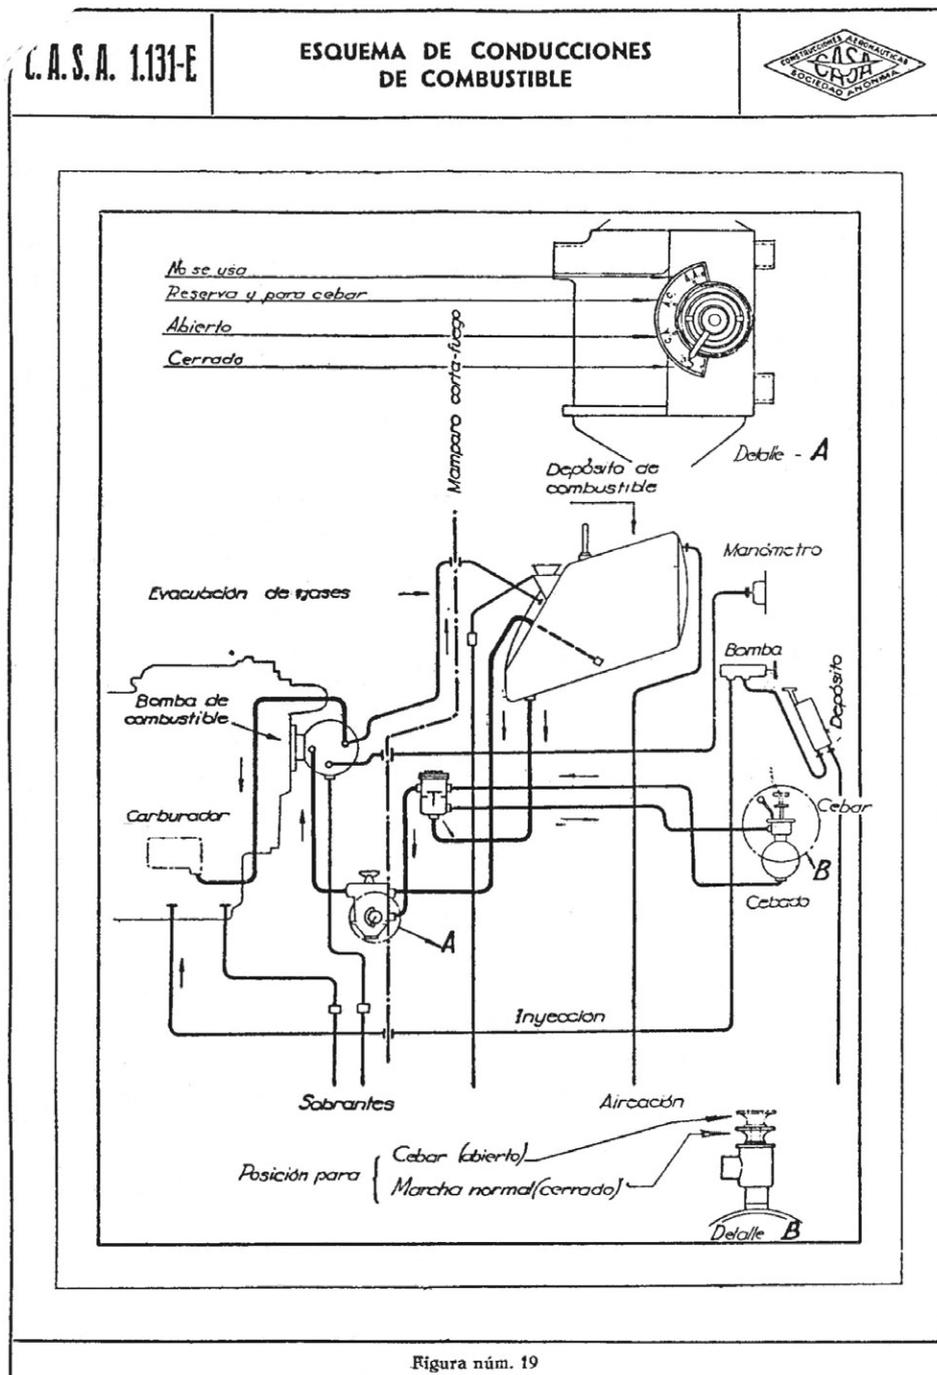
Figura 1. Esquema de alimentación de combustible

La válvula selectora de combustible dispone de tres posiciones: reserva y para cebar, abierto y cerrado. La diferencia entre la primera y segunda es que en la posición de «reserva» el combustible se suministra desde una conducción situada muy próxima al fondo del depósito que asegura el suministro de combustible en las maniobras normales de vuelo, y en la posición de «abierto» la toma de gasolina se lleva a cabo por medio de un tubo colgante en el interior del depósito.

En la revisión de las instrucciones de utilización del avión, y en concreto en las correspondientes a la puesta en marcha y chequeo anterior al despegue, se comprobó que la posición de la selectora de combustible debe ser la de RESERVA. Con ello se asegura el

suministro de combustible al motor a cualquier régimen de acuerdo con el diseño del sistema de alimentación de combustible. Sin embargo, el piloto había seleccionado la posición de ABIERTO en el mando de combustible.

Según lo expuesto en los anteriores apartados, la causa del accidente fue la selección de la posición de ABIERTO en lugar de la posición marcada como RESERVA en el mando de alimentación de combustible, lo que produjo el agotamiento del combustible en el conducto de alimentación en una etapa en la que se requería plena potencia al motor.
