Reparación de una aleta por sustitución parcial

Trabajo realizado por los alumnos del I.E.F.P.S. Mendizabala

Resumen del trabajo realizado por el I.E.F.P.S Mendizabala de Vitoria/Gasteiz.

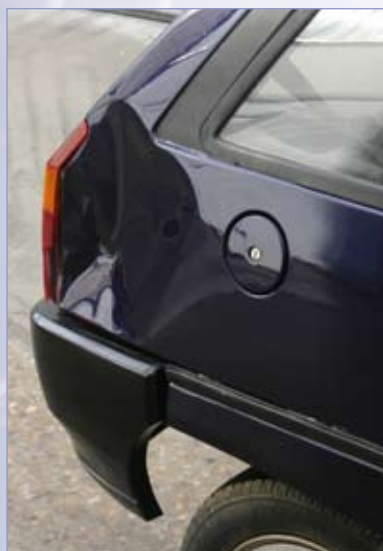
Comenzamos por la identificación del vehículo localizando el número de chasis o bastidor, éste nos servirá para realizar las consultas oportunas de reparabilidad y recambios al concesionario Citroën o talleres de suministros.

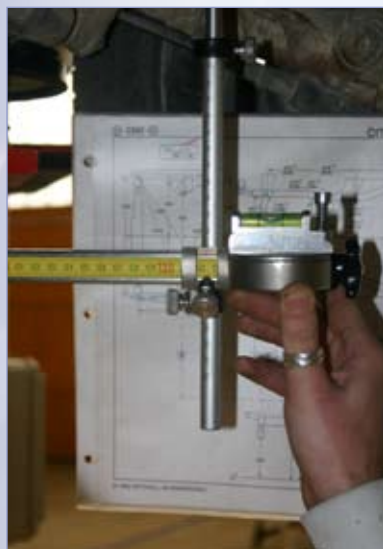
Procedemos a realizar un análisis de los daños que presenta el vehículo, resultando afectados, a simple vista, la aleta trasera derecha y el piloto trasero, detectándose un desajuste del paragolpes trasero. Será necesario desmontar los guarnecidos interiores, el asiento trasero, el paragolpes y piloto para poder visualizar mejor los daños.

Colocando el vehículo en un elevador, obtendremos una mejor vista de los daños, observando que en el pase de rueda trasero, se aprecia una pequeña "agua", así mismo, el forro de la aleta y el alojamiento del piloto aparecen deformados, mientras el piso del vehículo no presenta deformación alguna.

Realizadas las comprobaciones anteriores en el elevador, y ante la deformación que presenta exteriormente el vehículo (profunda, de pequeña extensión y difícil acceso) situada en la zona posterior de la aleta trasera derecha procederemos a su reparación sustituyendo parcialmente la misma.

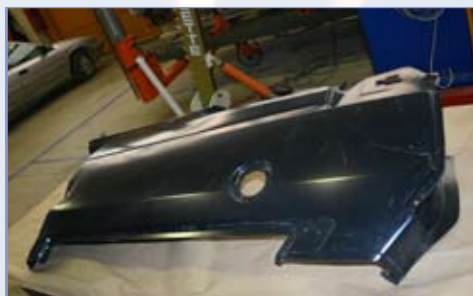
Repuesto de aleta trasera derecha del Citroën AX

No obstante, a través de talleres especializados de recambios del automóvil, hemos conseguido la aleta trasera del AX, recambio que utilizaremos para la reparación del vehículo.
