## CIRCULAR TÉCNICA

## CAMPAÑA DE MEJORA DE PRODUCTO

**ATV – 003 – 04**

**MODELO:** TRX400 FA  
**ASUNTO:** SUSTITUCIÓN ECU

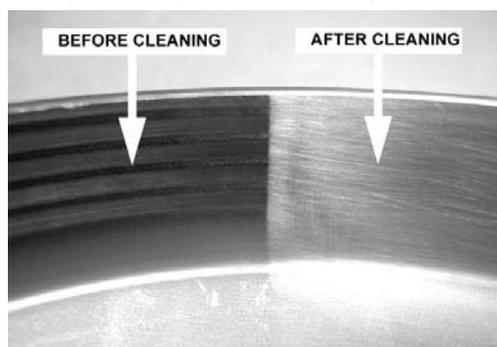
1. Desmonte el embrague centrífugo, Desbloquear la contratuerca del tambor del embrague para evitar daños en la rosca del cigüeñal. No extraiga la tuerca del embrague con un sistema neumático o similar, esto podría provocar daños en el cigüeñal. Mida el diámetro interior (D.I.) del tambor del embrague. Límite de servicio D.I.= 140.4 mm.
2. Si el D.I. esta dentro de los valores de servicio, desmonte el embrague unidireccional del tambor del embrague y limpie la cara interna del tambor (donde las mordazas rozan con el tambor). Para la limpieza puede utilizar un estropajo tipo Scotch o similar. Como alternativa use papel de lija de grano 220 junto con algún producto limpiador. En la siguiente fotografía puede ver la superficie de fricción antes (izquierda) y después (derecha) de haberla limpiado.

3. Sustituya las mordazas de embrague por las mordazas de contramedida
4. Vuelva a montar el embrague.

**NOTA: utilice una nueva tuerca y arandela para el montaje (par de apriete 118Nm 12.0 Kg./m)**
