BOLETIN DE SERVICIO

PROCEDIMIENTO DE CALIBRACION AL PUNTO CERO DEL SENSOR DE ESFUERZO DE TORSION PARA LA SERVODIRECCION ELECTRICA (EPS)

2009-01

COROLLA ZZE142L

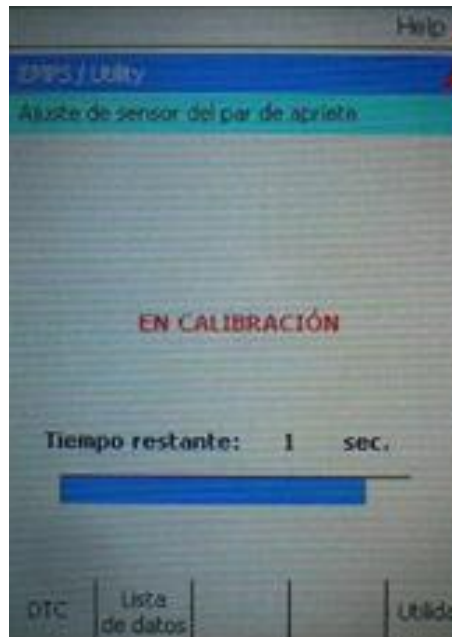
- No toque el volante de dirección durante el proceso de calibración.

Si toca el volante de dirección durante el proceso de calibración, la luz de advertencia de PS permanece encendida y usted sentirá la dirección dura.

También el DTC C1515/15 (ajuste al punto cero del sensor de esfuerzo de torsión anulado) y DTC C1516/16 (ajuste al punto cero del sensor de esfuerzo de torsión incompleto) será almacenado.

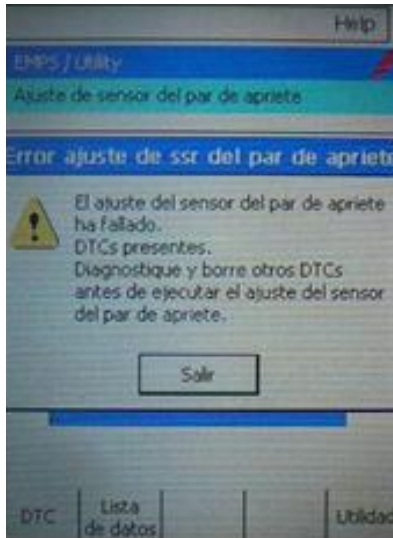
- Cuando va a culminar la calibración, le va aparecer en el IT-2 un mensaje de “error ajuste de ssr del par de aprieta”, esto es debido a un error de programación del IT-2, aunque Ud. visualice en el IT-2 el mensaje de error, la calibración estará hecha con éxito si no hay ningún código DTC.

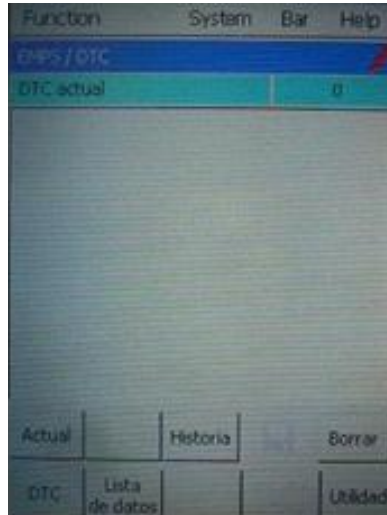
15- Examine los códigos DTC.

- Después de que la calibración a cero se complete con normalidad, confirme a través del IT-2 que no se emite ningún DTC.
- Si se emite el DTC C1515/15, C1516/16 o C1534/34, lleve a cabo la localización de avería para el DTC correspondiente en el manual de reparaciones.
