**MANUAL TECNICO PARA RADIOS**

**KENWOOD**

**CURSO CASS**

# TIPS DE REPARACIÓN PARA EL RADIO PORTÁTIL TK-2102AK

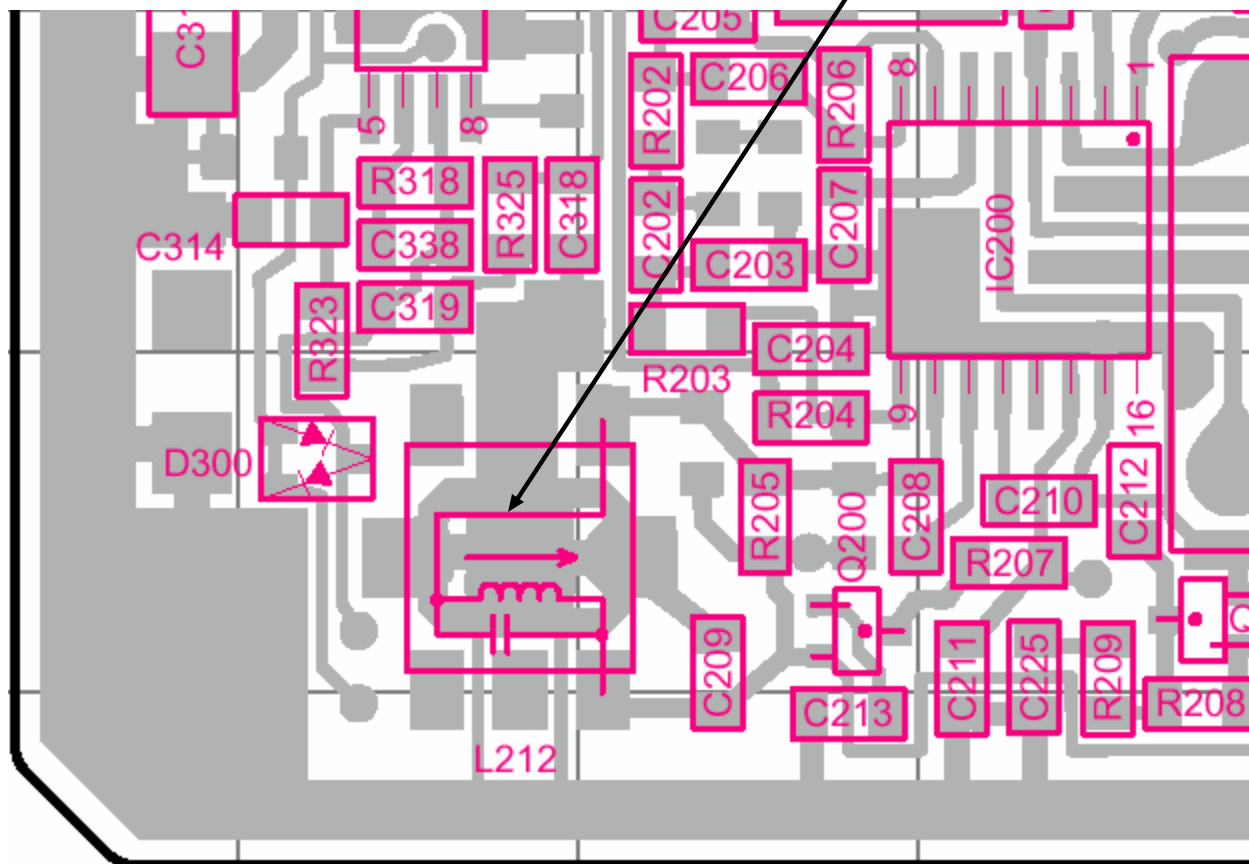
L212 (Número de parte L34458505)

El LED de recepción se mantiene encendido y no hay audio.

La etapa de cuadratura de audio en la etapa del discriminador no esta funcionando.

Se detectó que el embobinado de la bobina L212 estaba defectuoso, por lo que es necesario realizar el cambio de esta.

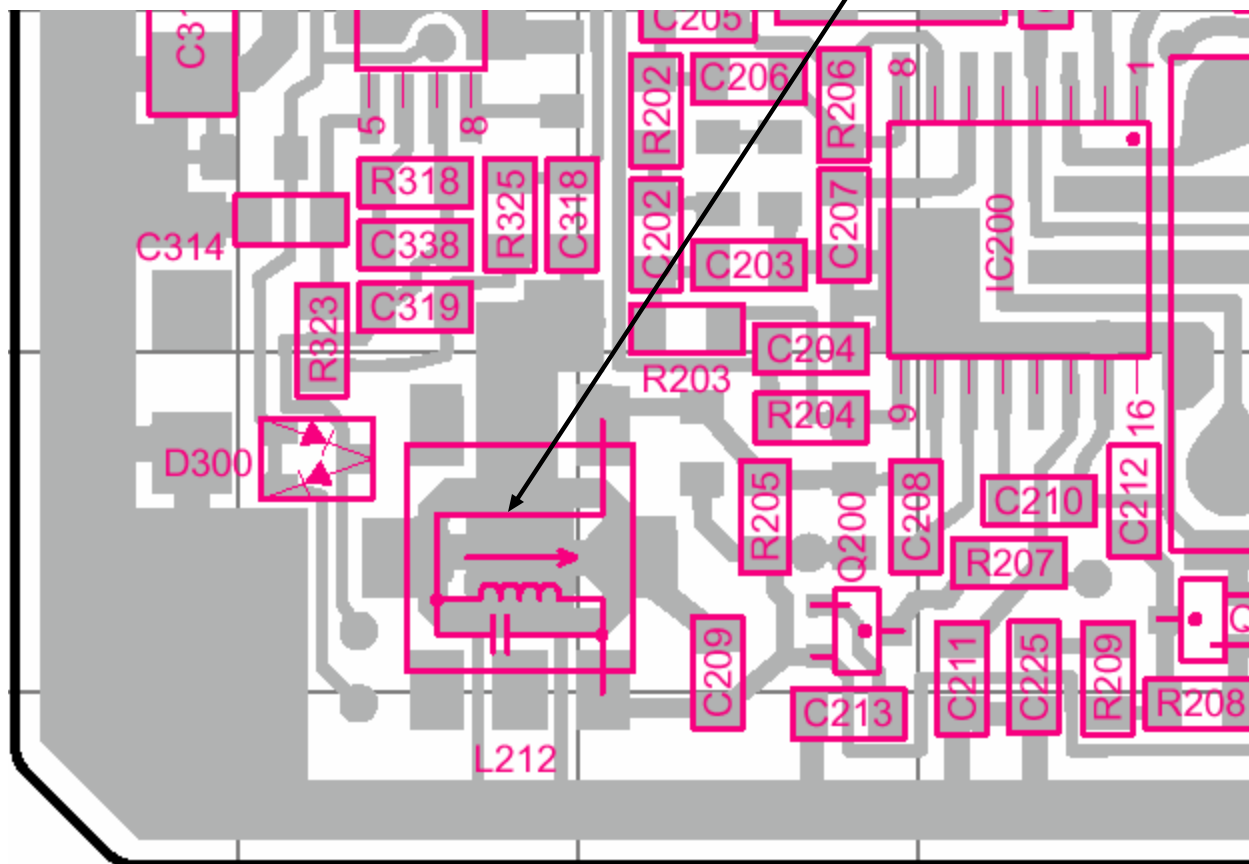
L212 (Número de parte L34458505)

El LED de recepción se mantiene encendido y no hay audio.

La etapa de cuadratura de audio en la etapa del discriminador no esta funcionando.

Se detectó que el embobinado de la bobina L212 estaba defectuoso, por lo que es necesario realizar el cambio de esta.

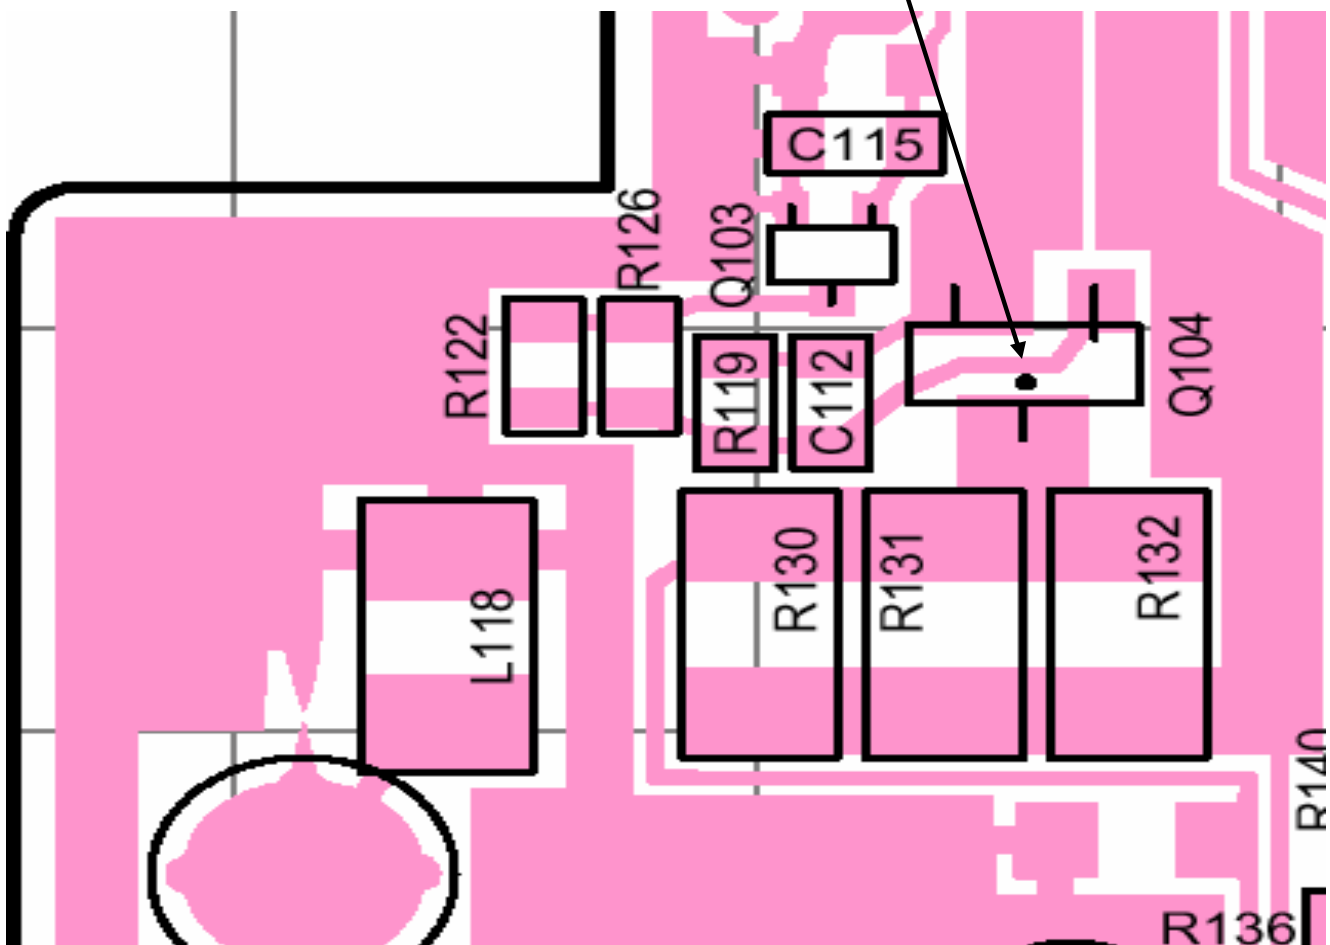
Q104 (Número de parte FMMT717)

No hay potencia en el radio.

No hay alimentación en la etapa APC (Control Automático de Potencia).

Se detectó que el un transistor dañado en la línea de alimentación de voltaje Q104.

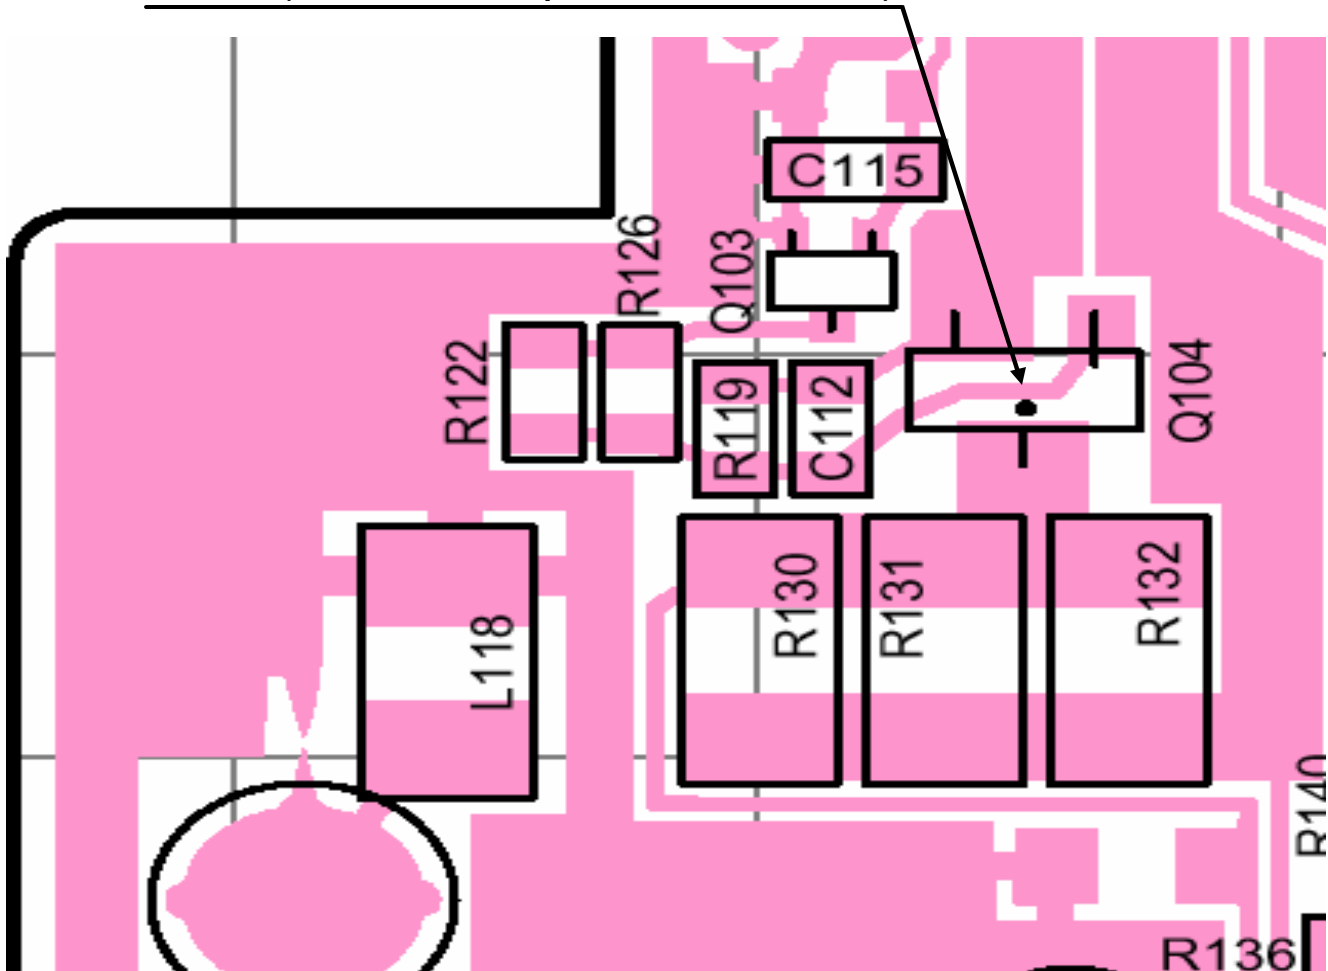
Q104 (Número de parte FMMT717)

No hay potencia en el radio.

No hay alimentación en la etapa APC (Control Automático de Potencia).

Se detectó que el un transistor dañado en la línea de alimentación de voltaje Q104.

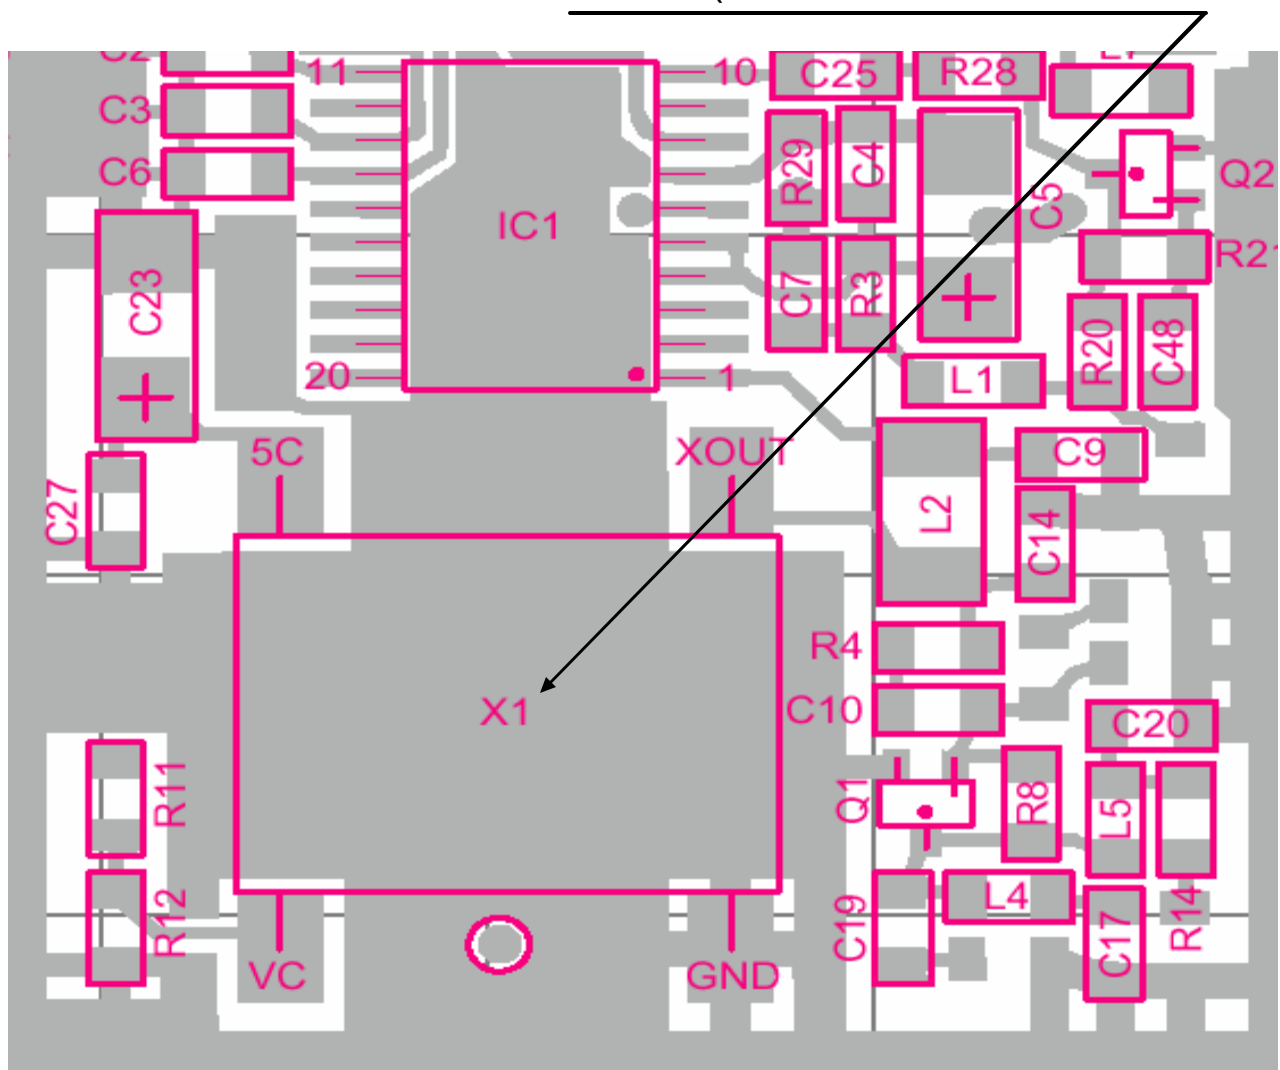
X1 (No. Parte L77187705)

No transmisión y recepción del radio. Y este manda una alarma audible (BEEP BEEP BEEP) Como si las frecuencias programadas estuvieran fuera de su rango.

Probablemente por golpe, caída o humedad.

La falla se ha detectado en el cristal de referencia del sintetizador X1 (12.8MHz).

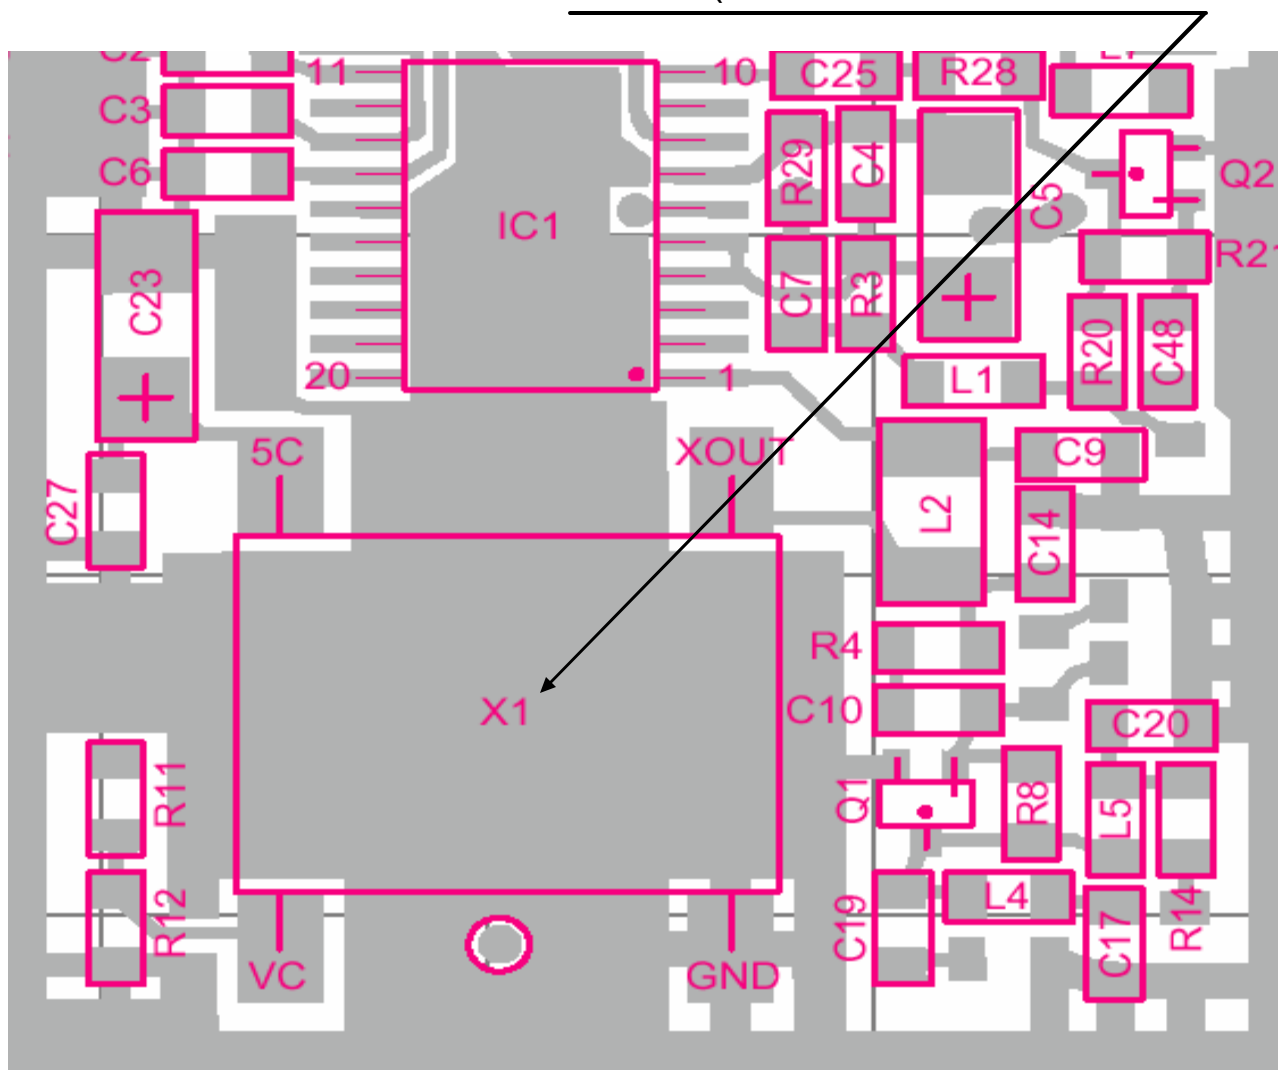
X1 (No. Parte L77187705)

No transmisión y recepción del radio. Y este manda una alarma audible (BEEP BEEP BEEP) Como si las frecuencias programadas estuvieran fuera de su rango.

Probablemente por golpe, caída o humedad.

La falla se ha detectado en el cristal de referencia del sintetizador X1 (12.8MHz).

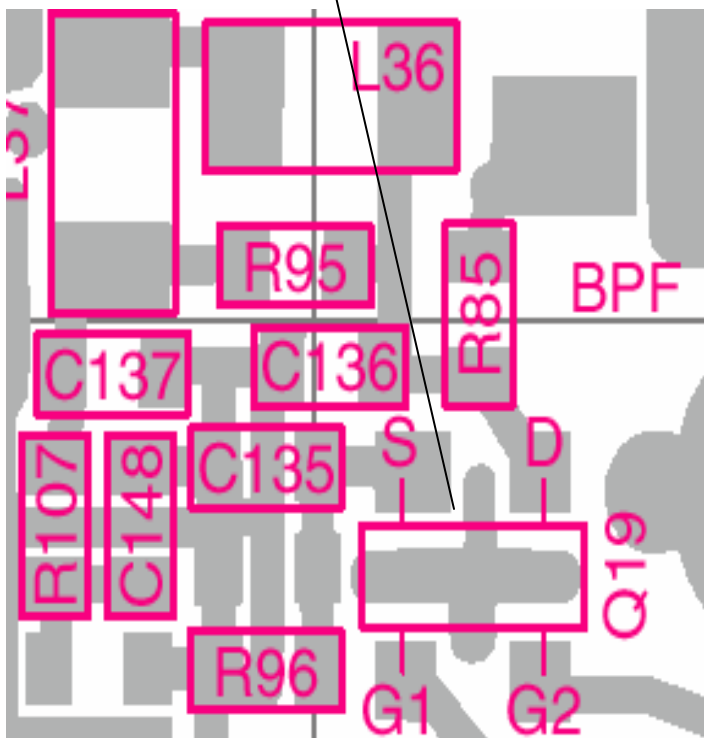
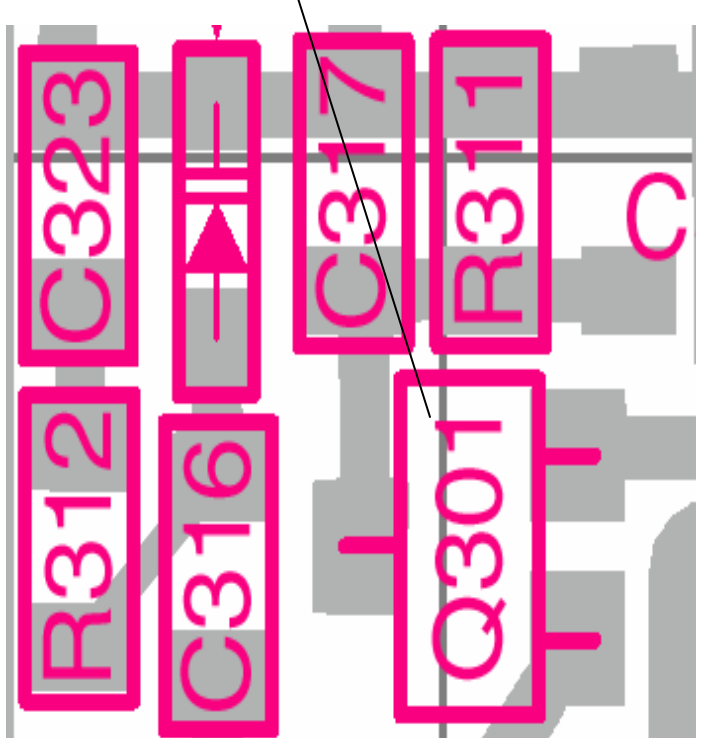
Muy poca sensibilidad (más de 2 microVolts -100.9dbm).

Degradación del componente, polvo, suciedad, corrosión. Primer amplificador de RF y MIXER, dañados o soldaduras frías

Asegurarse con el analizador de espectro que exista falla en estos componentes. Antes de reemplazarlos y/o resoldarlos.

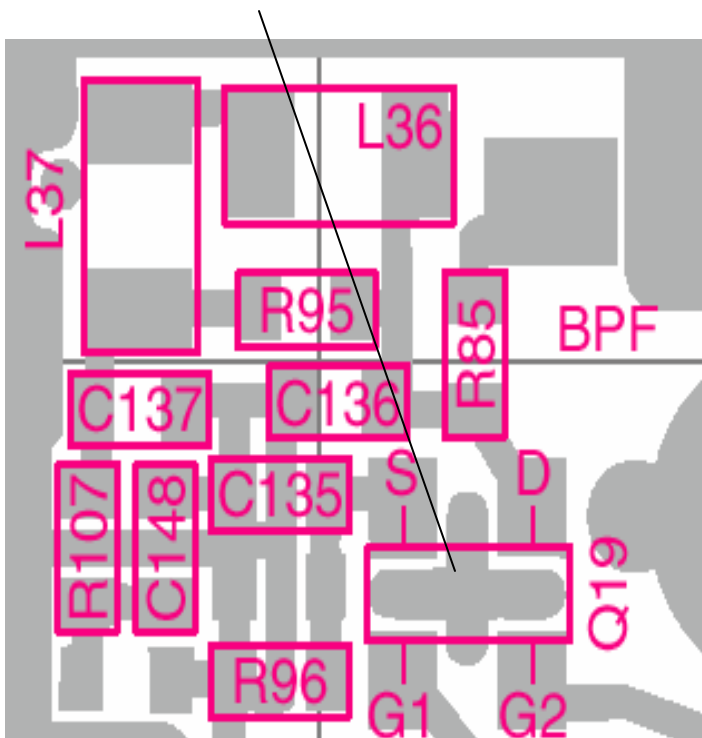
MIXER (No. Parte 3SK228)

Muy poca sensibilidad (más de 2 microVolts -100.9dbm).

Degradación del componente, polvo, suciedad, corrosión. Primer amplificador de RF y MIXER, dañados o soldaduras frías

Asegurarse con el analizador de espectro que exista falla en estos componentes. Antes de reemplazarlos y/o resoldarlos.

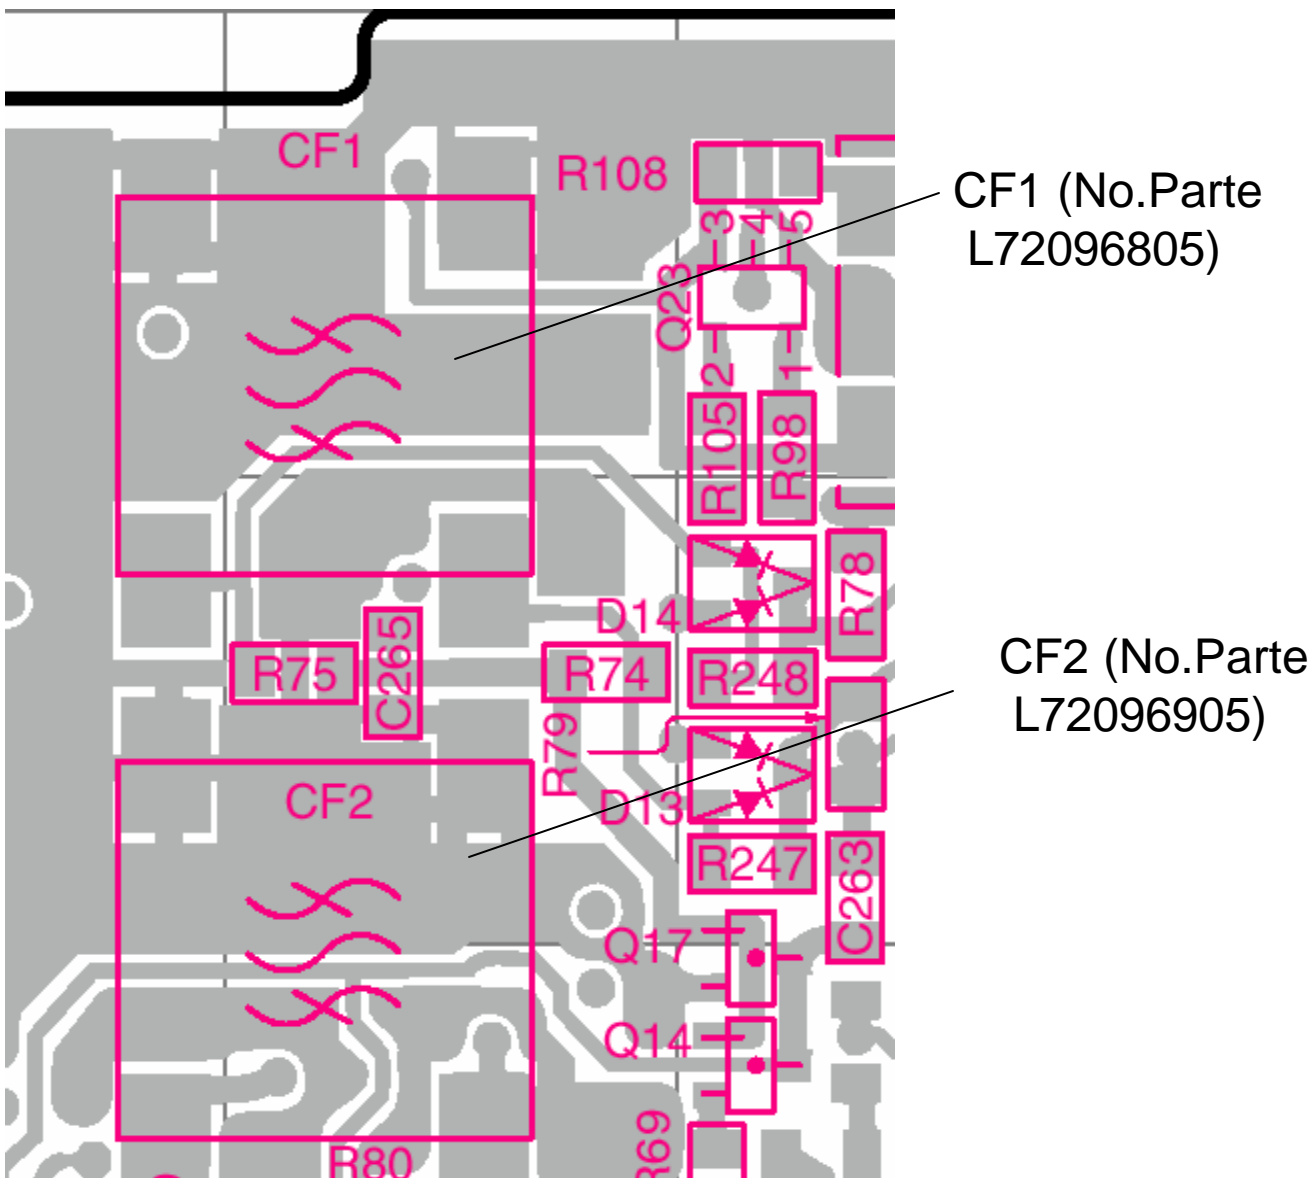
Radio con audio distorsionado y poca sensibilidad.

Probable golpe o caída.

Reemplazar los filtros de 455KHz, ya que estos son filtros a cristal y se dañan con el golpe o caída.

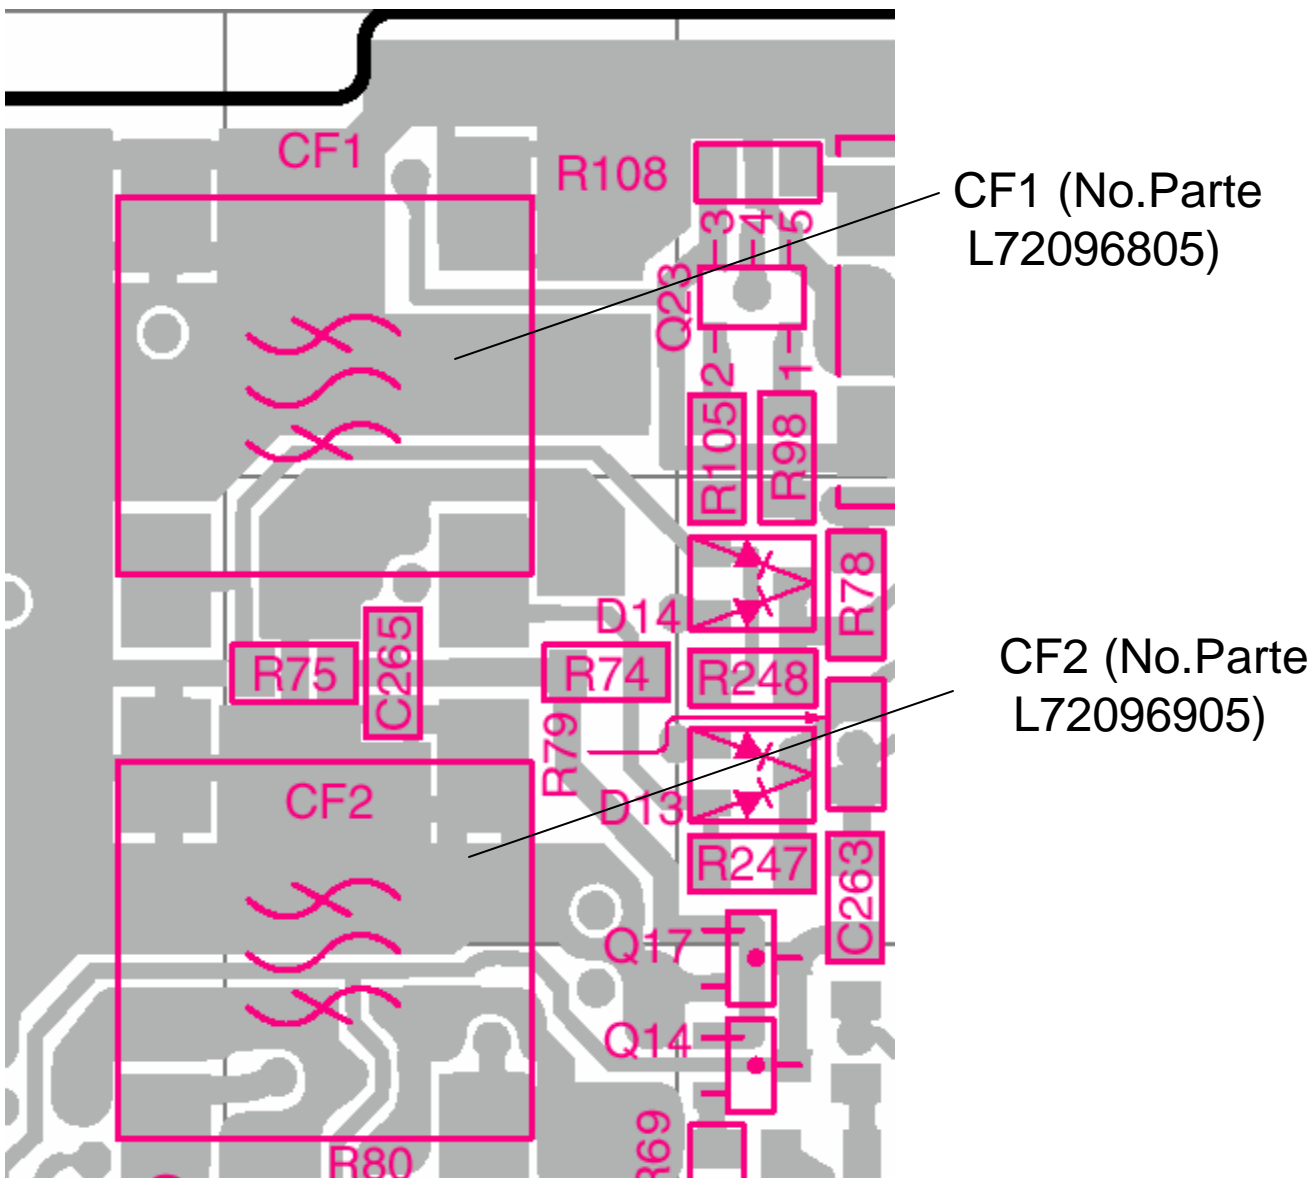
Radio con audio distorsionado y poca sensibilidad.

Probable golpe o caída.

Reemplazar los filtros de 455KHz, ya que estos son filtros a cristal y se dañan con el golpe o caída.

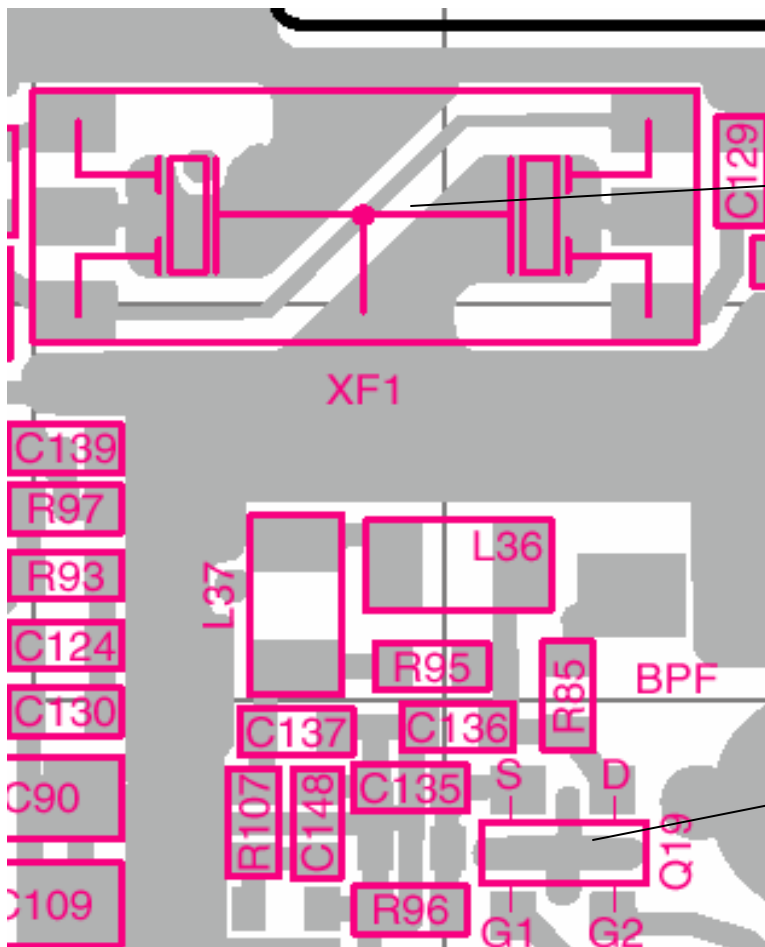
No hay recepción.

Probable golpe o caída. Degradación del componente.

Por golpe o caída el cristal de frecuencia intermedia se daña o las soldaduras se quiebran. En el primer caso es necesario utilizar el analizador de espectro para determinar la falla del componente. En el segundo caso las soldaduras se ven quebradas. En ambos casos hay que reemplazar y/o resoldar el cristal. Por degradación del componente, en este caso el MIXER, es necesario utilizar el analizador de espectro para determinar que el componente esta dañado.

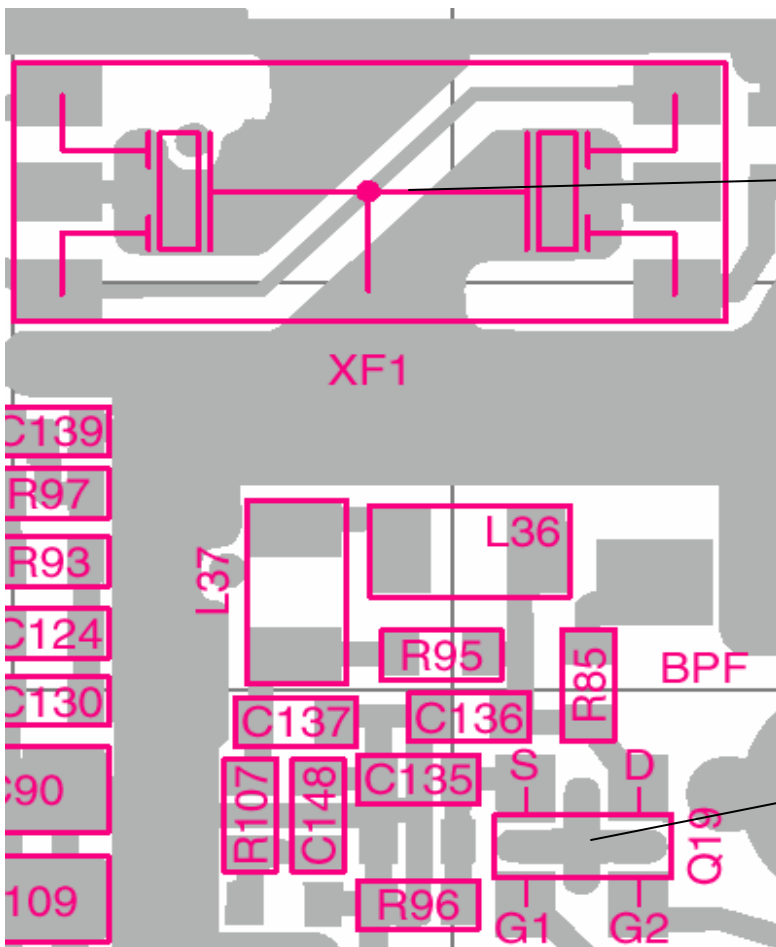
No hay recepción.

Probable golpe o caída. Degradación del componente.

Por golpe o caída el cristal de frecuencia intermedia se daña o las soldaduras se quiebran. En el primer caso es necesario utilizar el analizador de espectro para determinar la falla del componente. En el segundo caso las soldaduras se ven quebradas. En ambos casos hay que reemplazar y/o resoldar el cristal. Por degradación del componente, en este caso el MIXER, es necesario utilizar el analizador de espectro para determinar que el componente esta dañado.

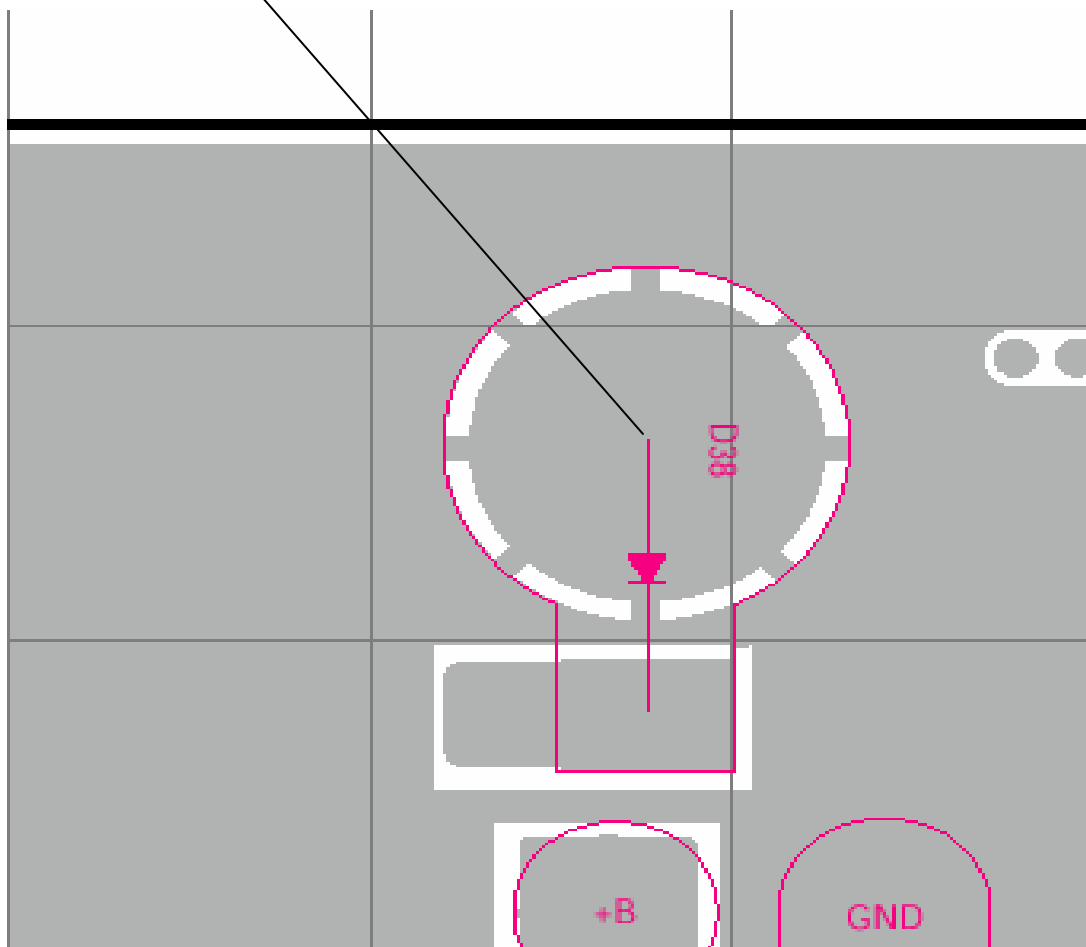
D38 (No. Parte ZSH5MA27)

Corto circuito en la entrada de alimentación.

Haber conectado el radio con polaridad invertida.

Reemplazar el diodo D38

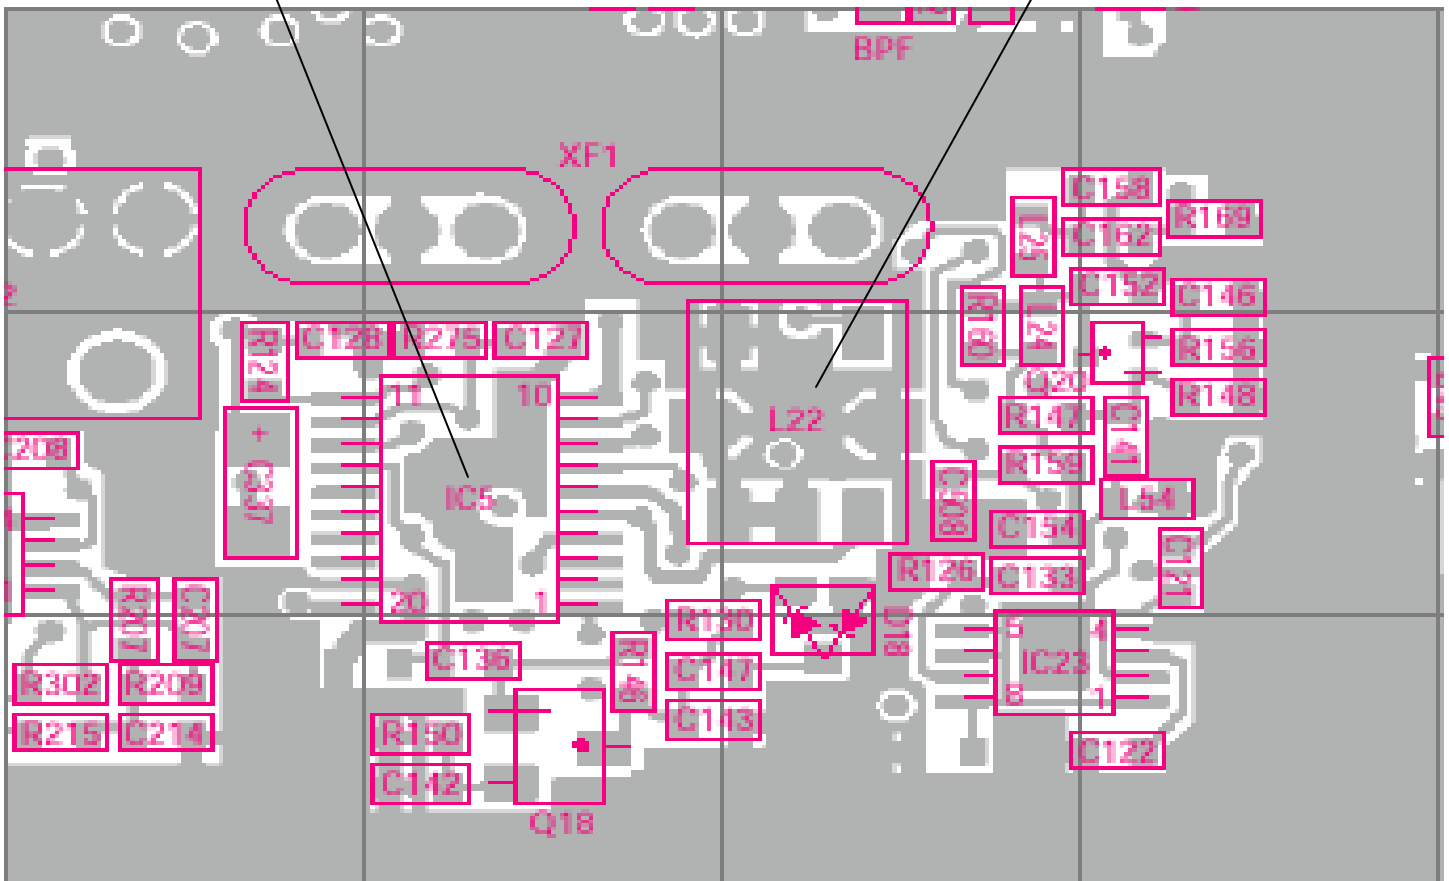
El radio no recibe (La señal de RF es correcta hasta la entrada del discriminador).

Degradación del componente IC5 y L22.

Reemplazar IC5 y L22.

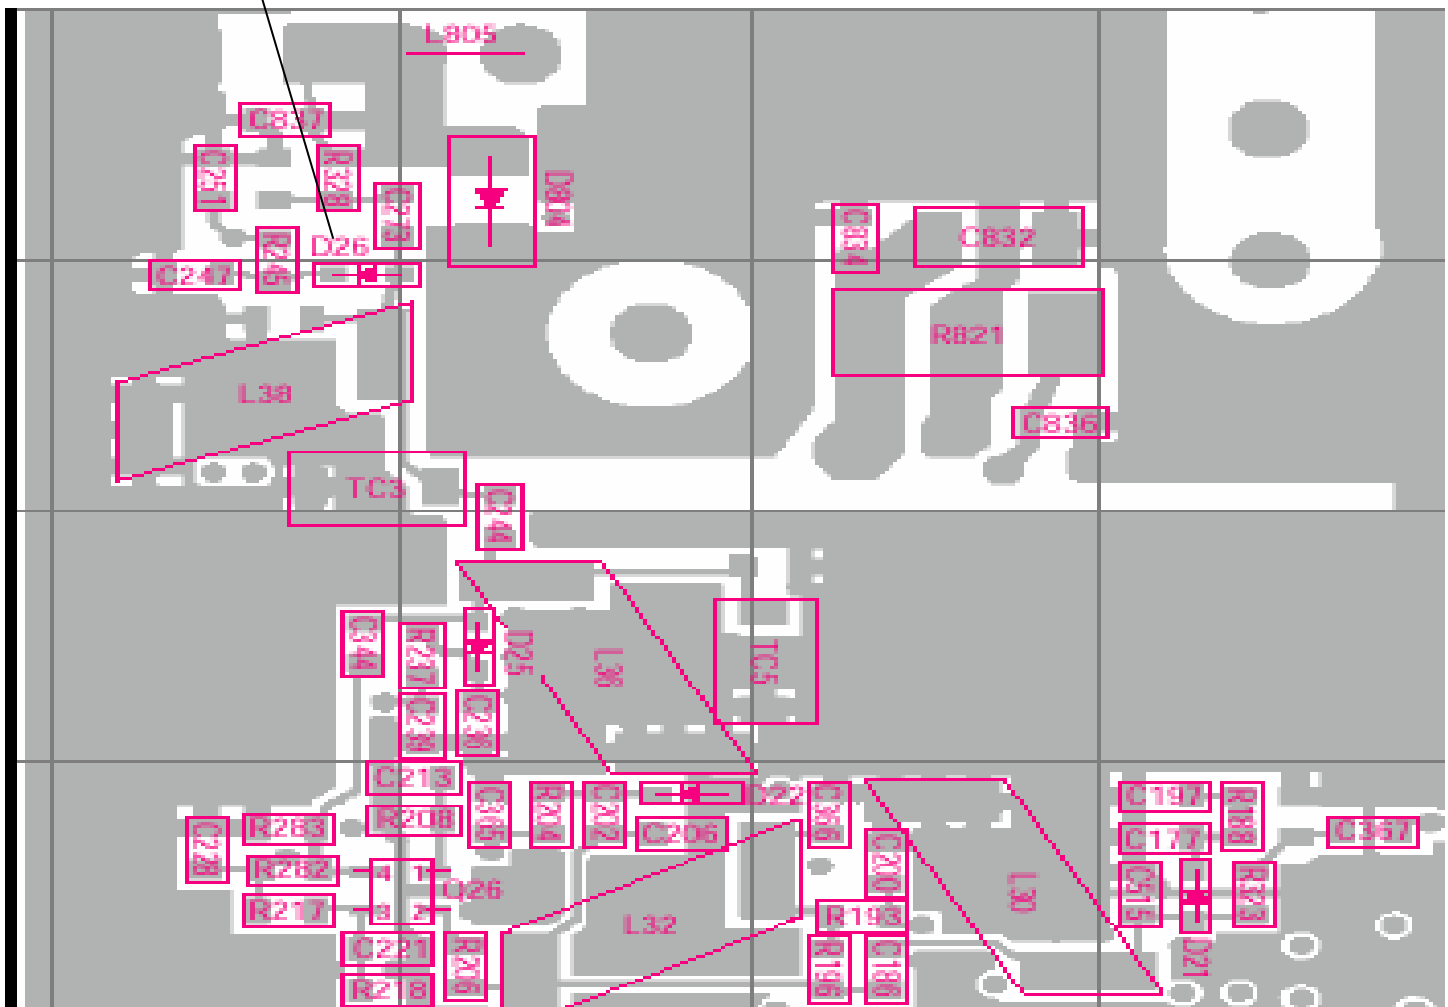
D26 (No. Parte HVC350B).

Muy poca sensibilidad (más de 2 microVolts -100.9dbm).

Falla en calibración de antenas.

Reemplazar el diodo D26 (Verificar D804).

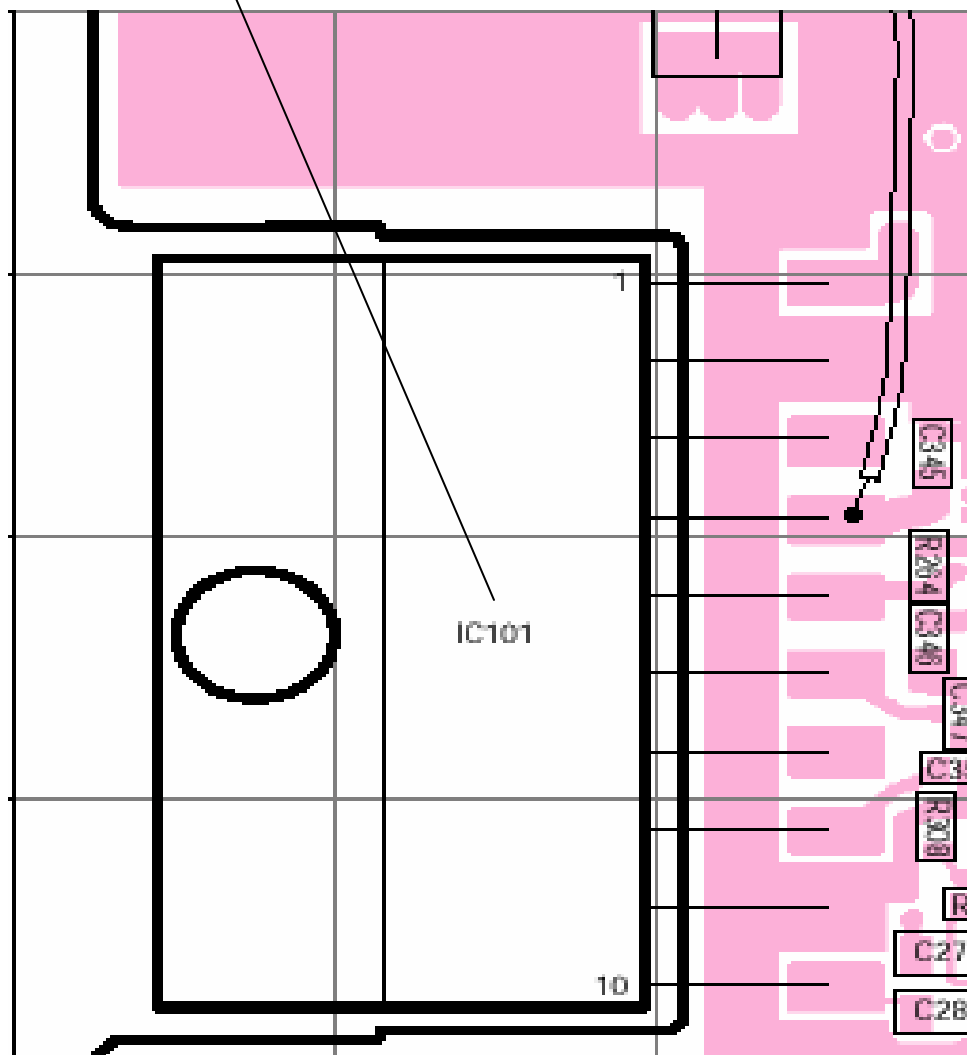
IC101 (No. Parte LA4600)

El radio no se escucha.

IC101 dañado por un corto circuito.

Reemplazar IC101.

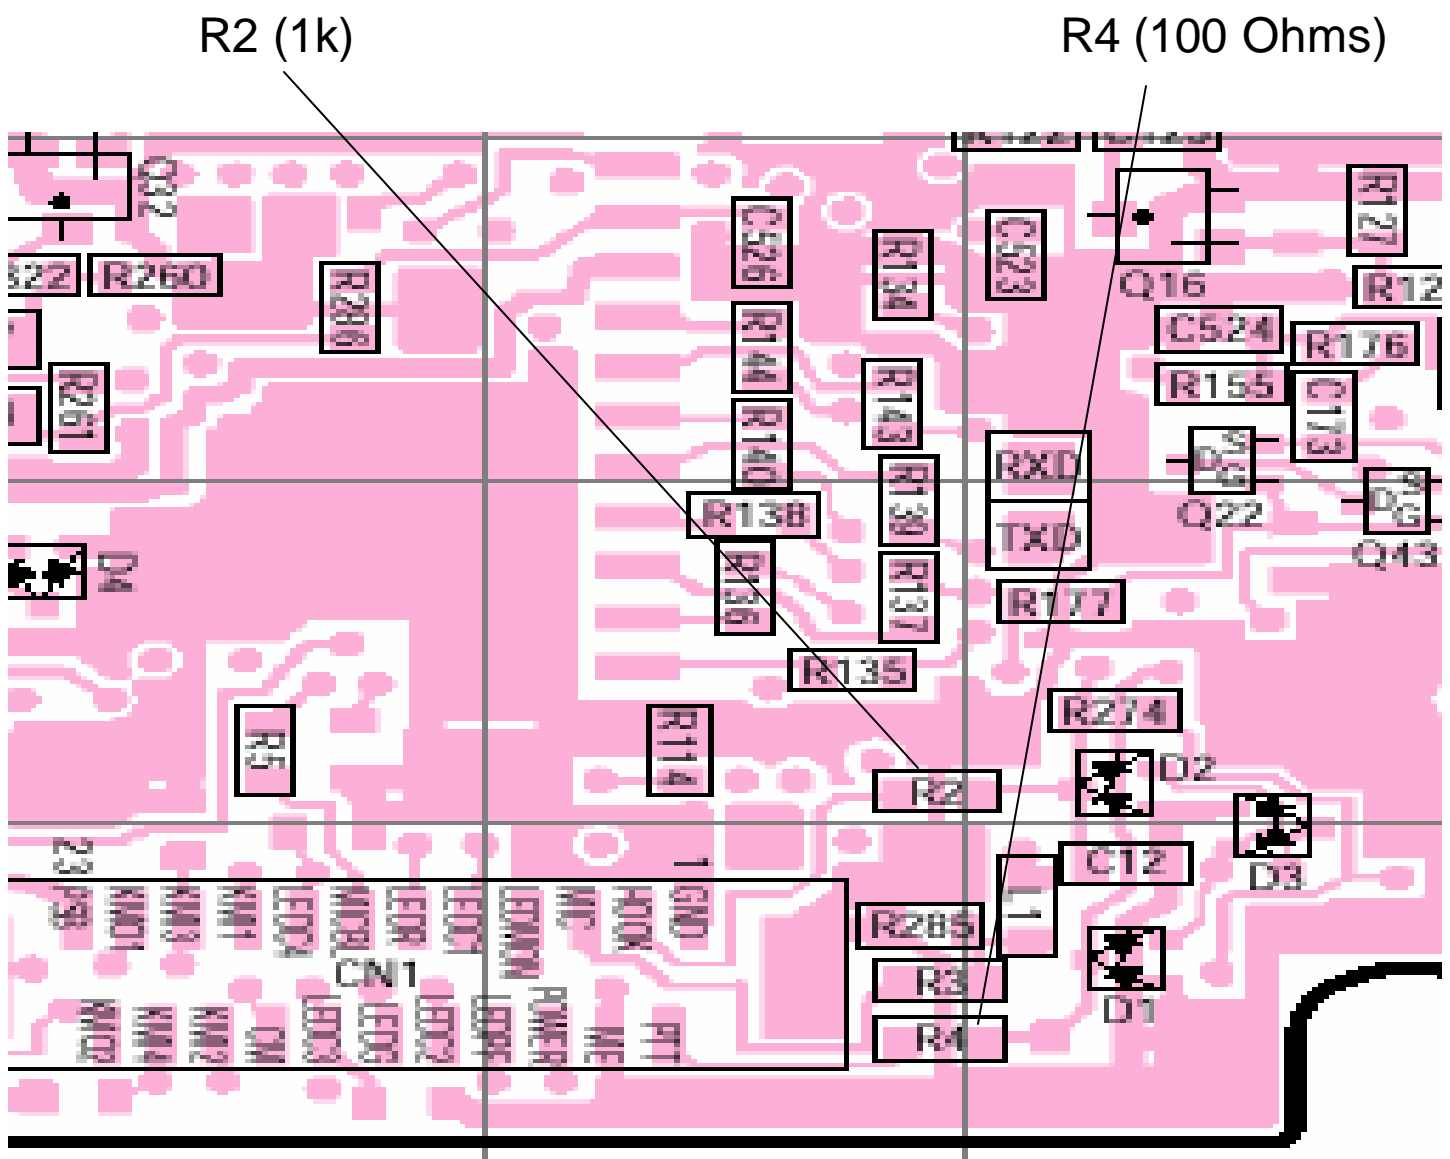
El radio no se puede leer ni escribir.

Corrosión, o apertura de las resistencias R4 ó R2 (Verificar pista flexible).

Reemplazar la parte dañada.

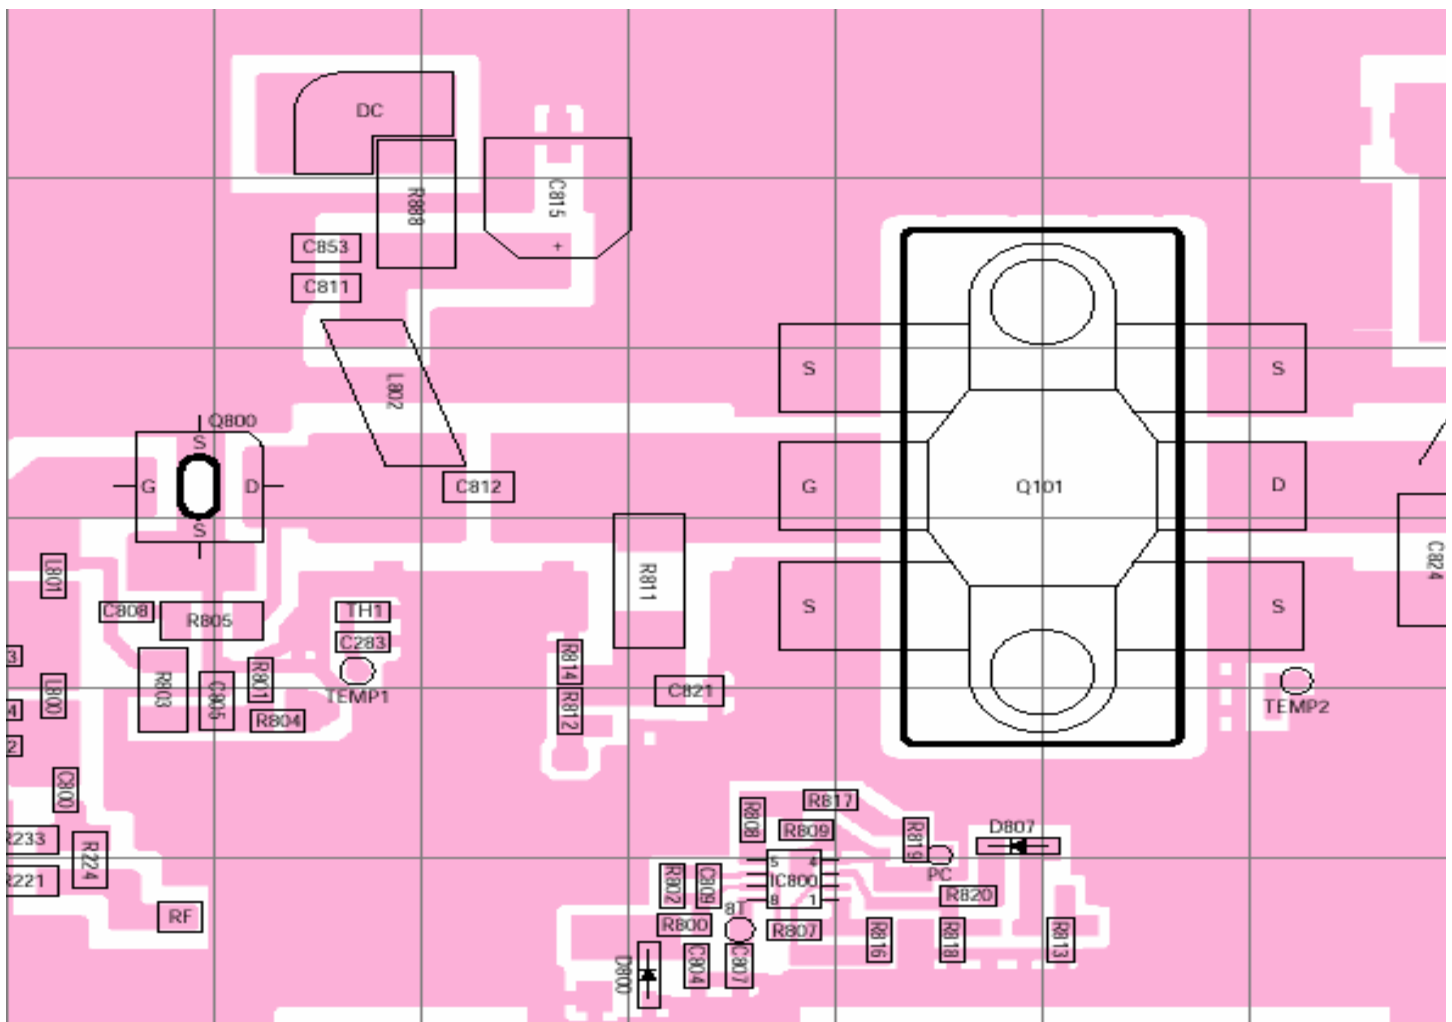
El radio no tiene potencia.

Falla en calibración de antenas y degradación de los componentes.

Modificación del circuito con el KIT 2SK3075.
