**MANUAL TECNICO PARA RADIOS**

**KENWOOD**

**CURSO CASS**

# TIPS DE REPARACIÓN PARA EL RADIO PORTÁTIL TK-2102AK

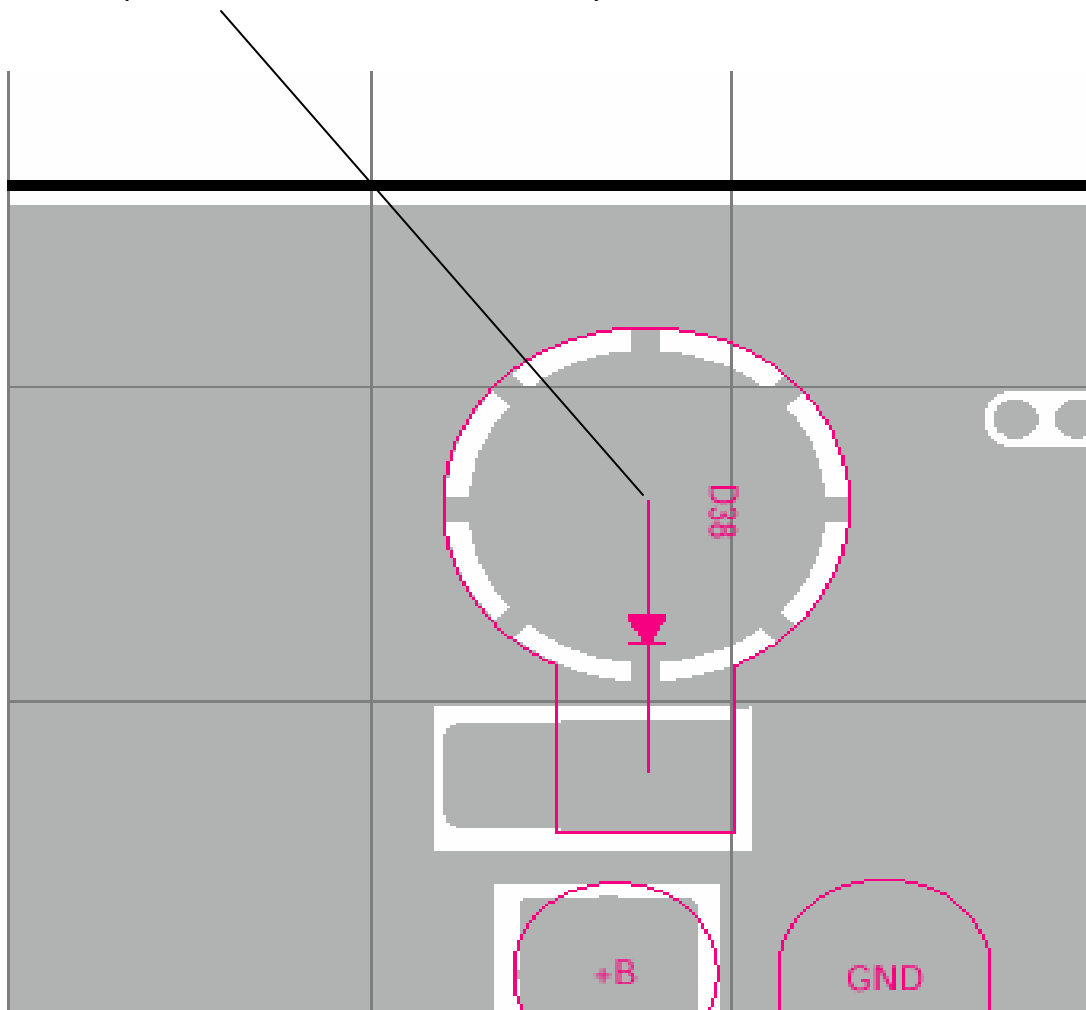
D38 (No. Parte ZSH5MA27)

Corto circuito en la entrada de alimentación.

Haber conectado el radio con polaridad invertida.

Reemplazar el diodo D38

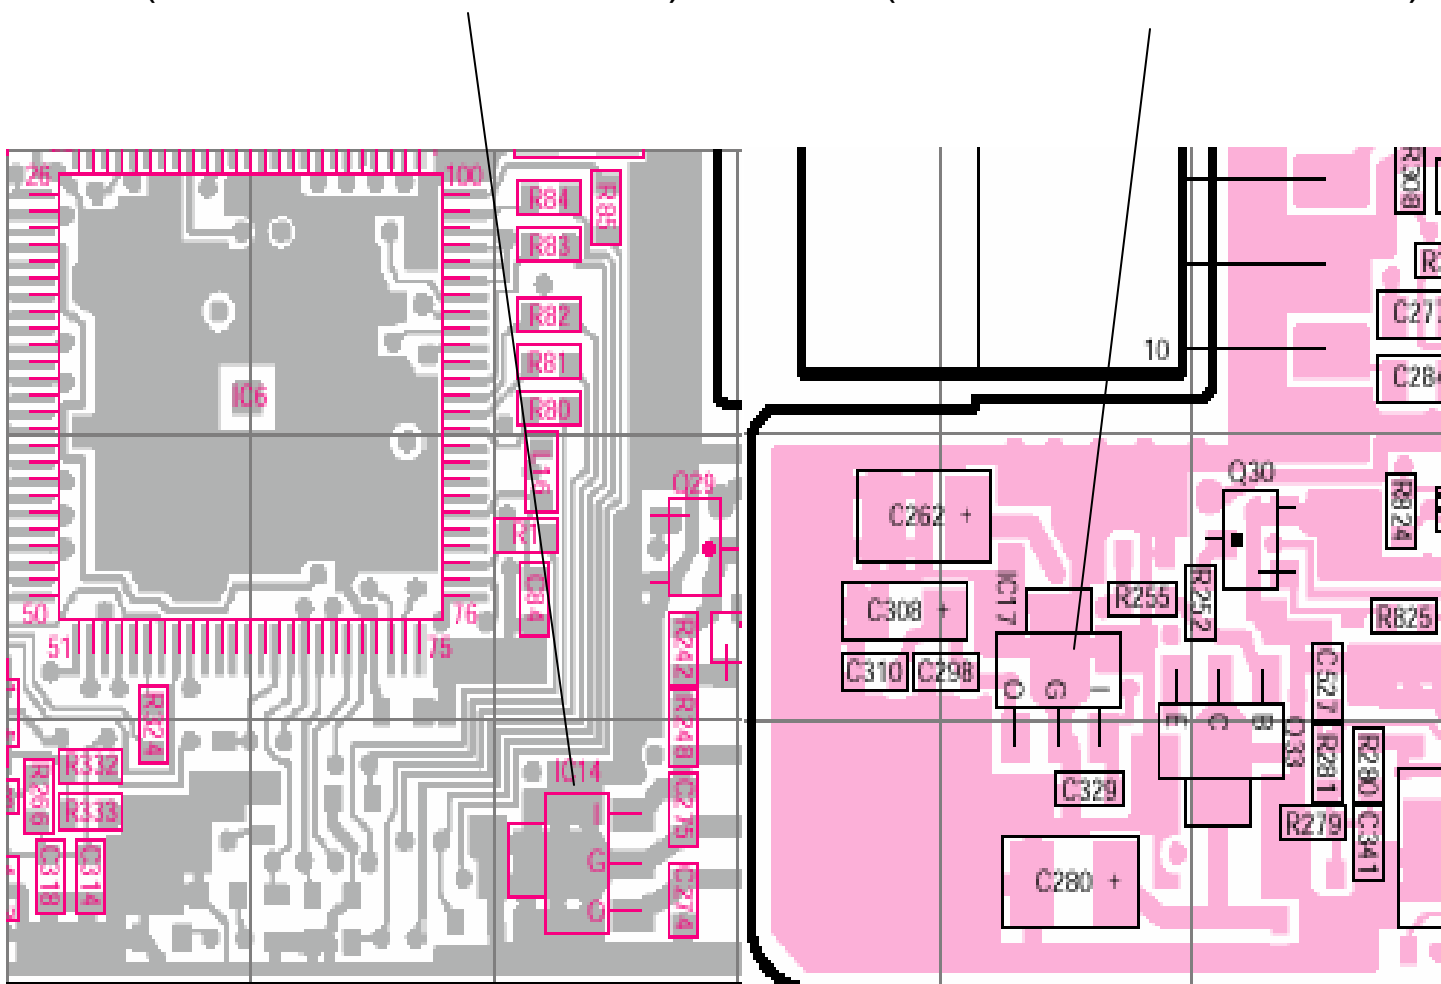
El radio no enciende.

Variación en el voltaje de alimentación o corto circuito.

Reemplazar IC17 e IC14 (Verificar Q42 y pista flexible).

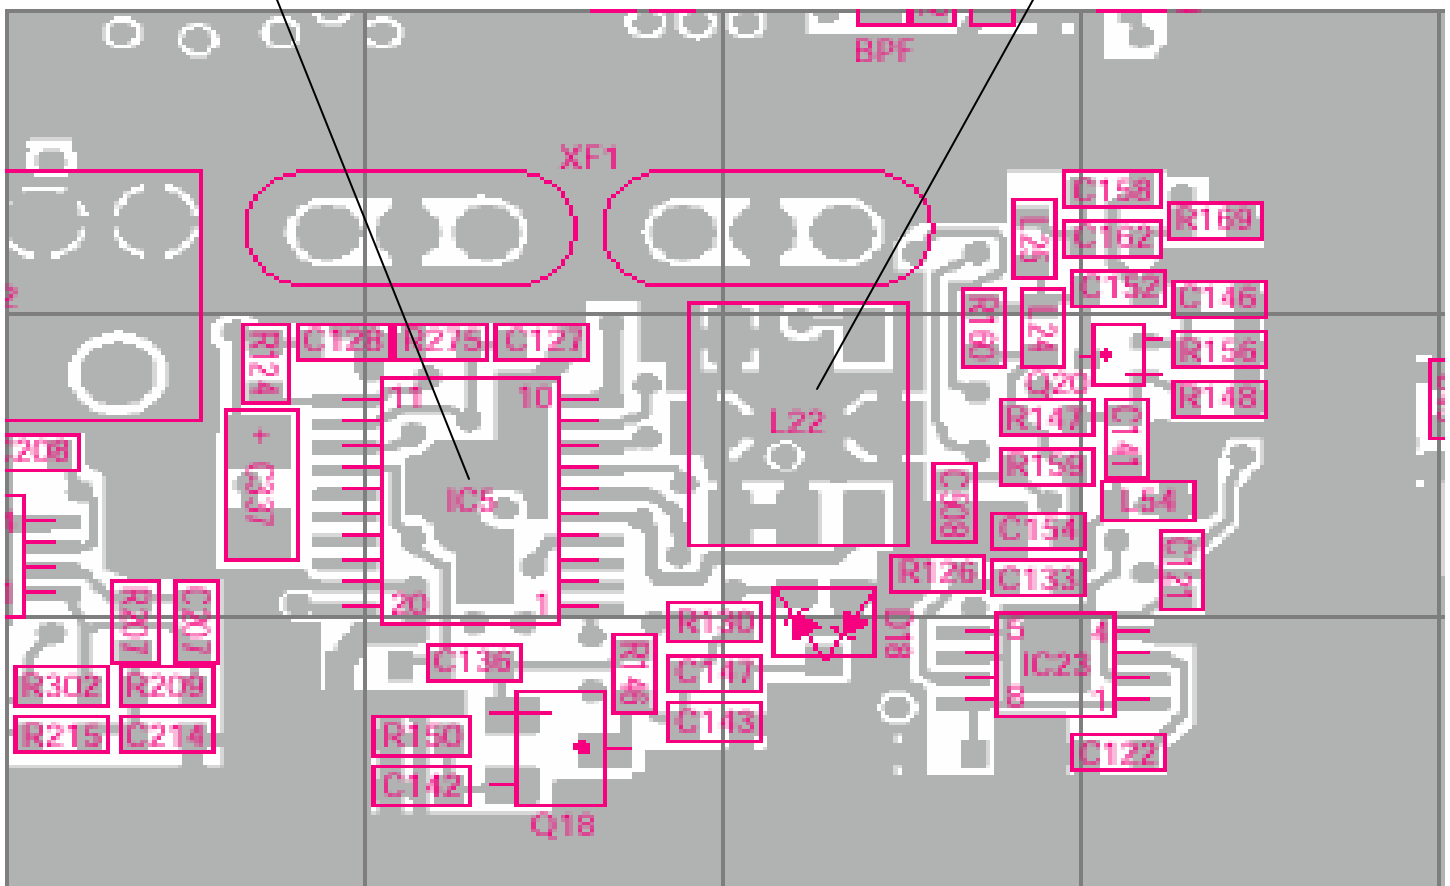
El radio no recibe (La señal de RF es correcta hasta la entrada del discriminador).

Degradación del componente IC5 y L22.

Reemplazar IC5 y L22.

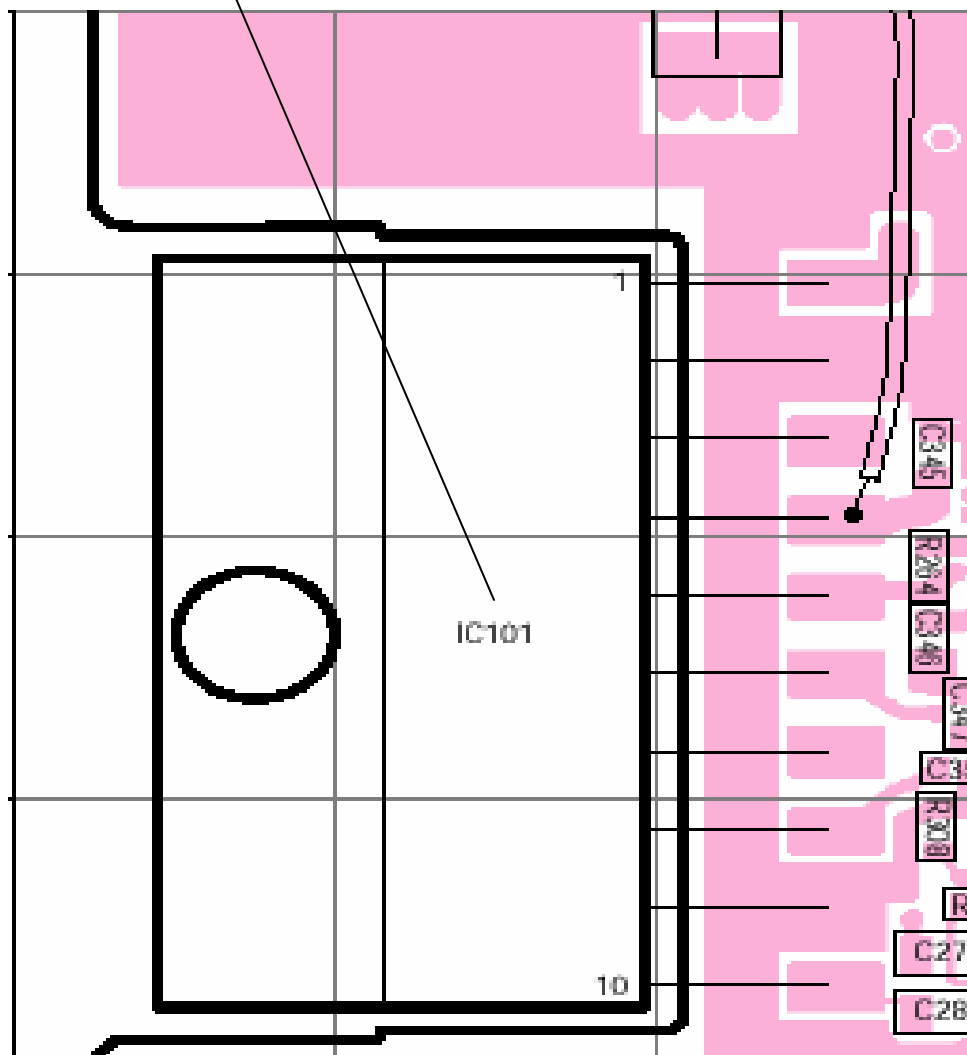
IC101 (No. Parte LA4600)

El radio no se escucha.

IC101 dañado por un corto circuito.

Reemplazar IC101.

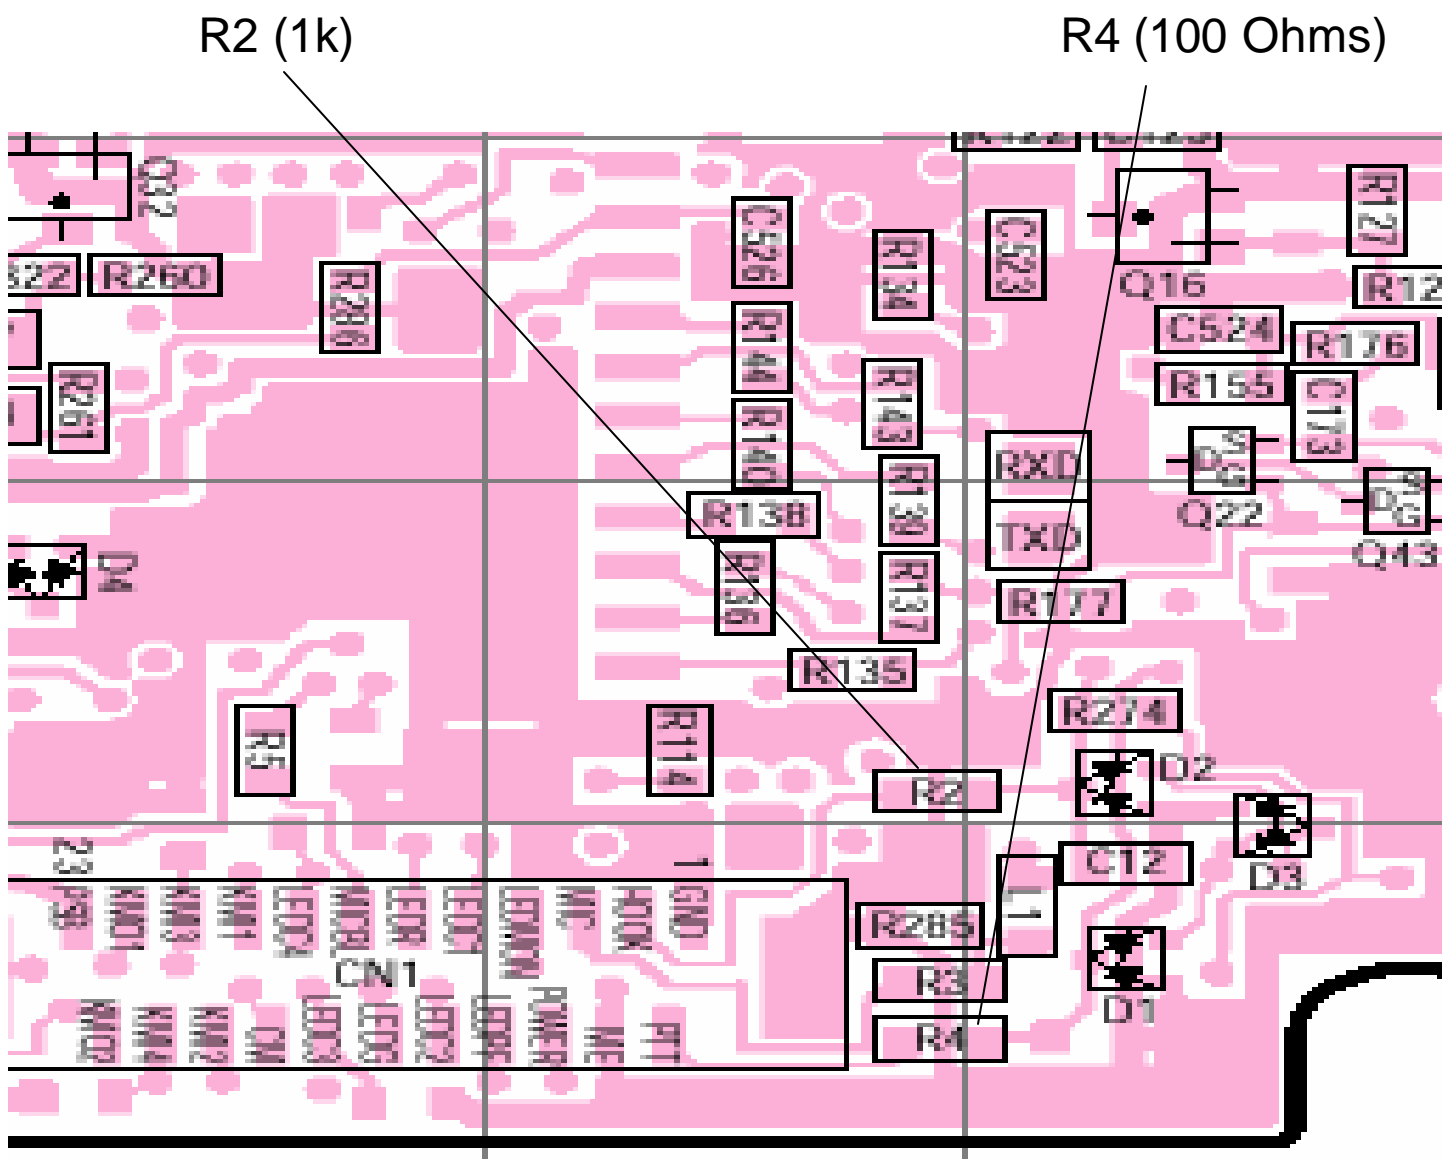
El radio no se puede leer ni escribir.

Corrosión, o apertura de las resistencias R4 ó R2 (Verificar pista flexible).

Reemplazar la parte dañada.

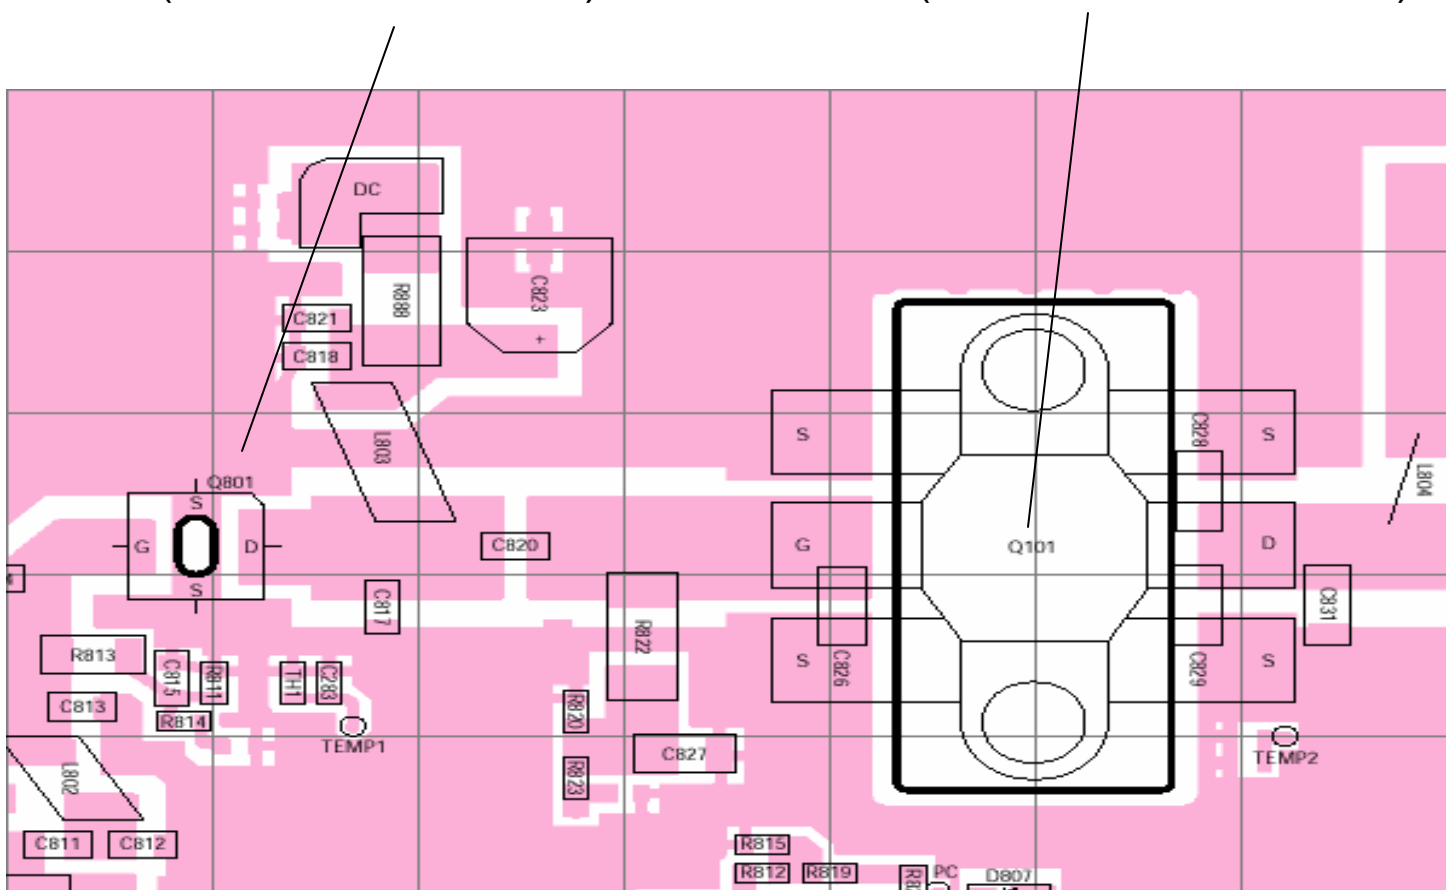
El radio no tiene potencia.

Falla en calibración de antenas y degradación de los componentes.

Reemplazar Q801 ó Q101, después de verificar la etapa de amplificación de RF. Tener en cuenta el R888, que es un fusible.

Nota.- Importante en el reemplazo del Q101, mantener la posición exacta C828 y C829. Además del montaje del disipador en el transistor Q801.

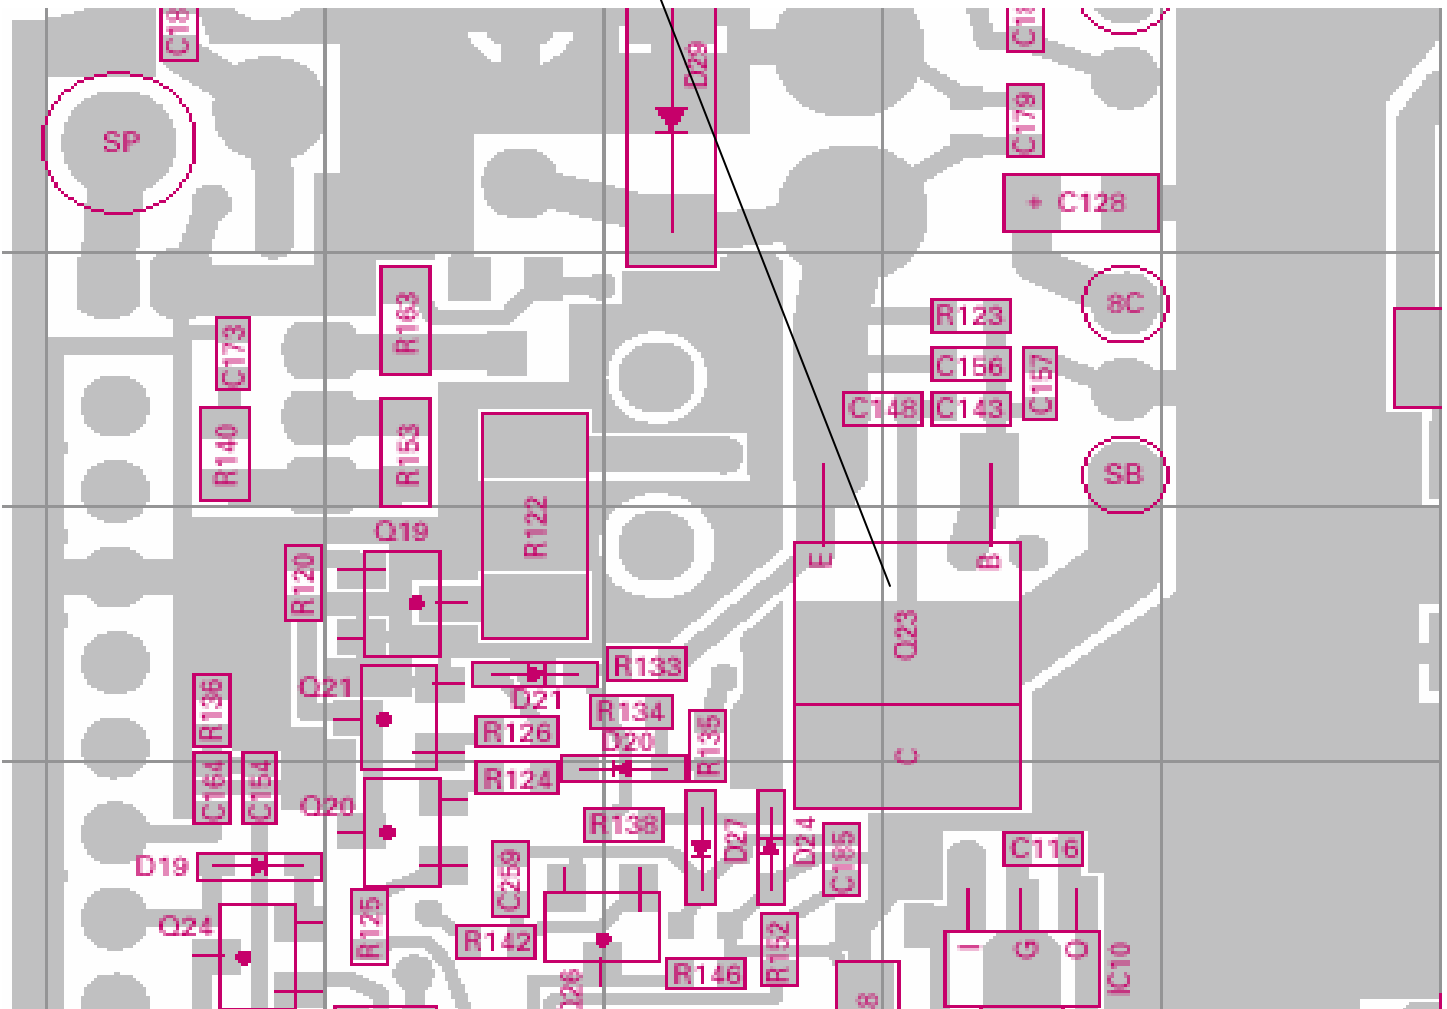
Q23 (No. Parte 2SA1641).

El radio no apaga (permanece siempre encendido).

Variación de voltaje a la entrada de alimentación.

Reemplazar Q23.

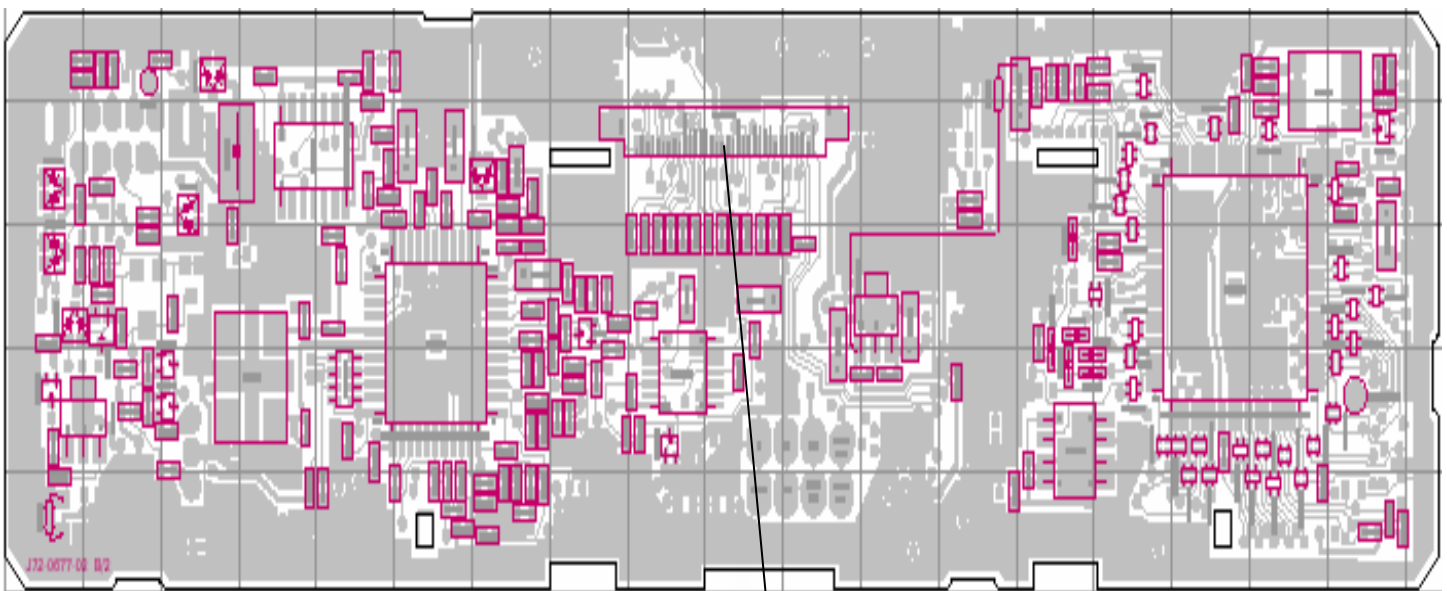
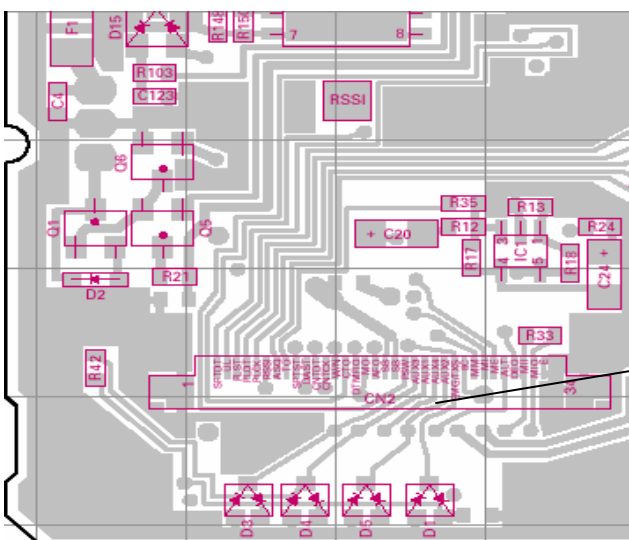
### TABLILLA FRONTAL

El radio no enciende.

Variación de voltaje a la entrada de alimentación o pista flexible dañada, corrosión en la tablilla frontal.

Reemplazar pista flexible, revisar área con corrosión en la tablilla frontal.

Verificar la pista flexible (No. Parte E37081505), así como si existe corrosión en La tablilla frontal.

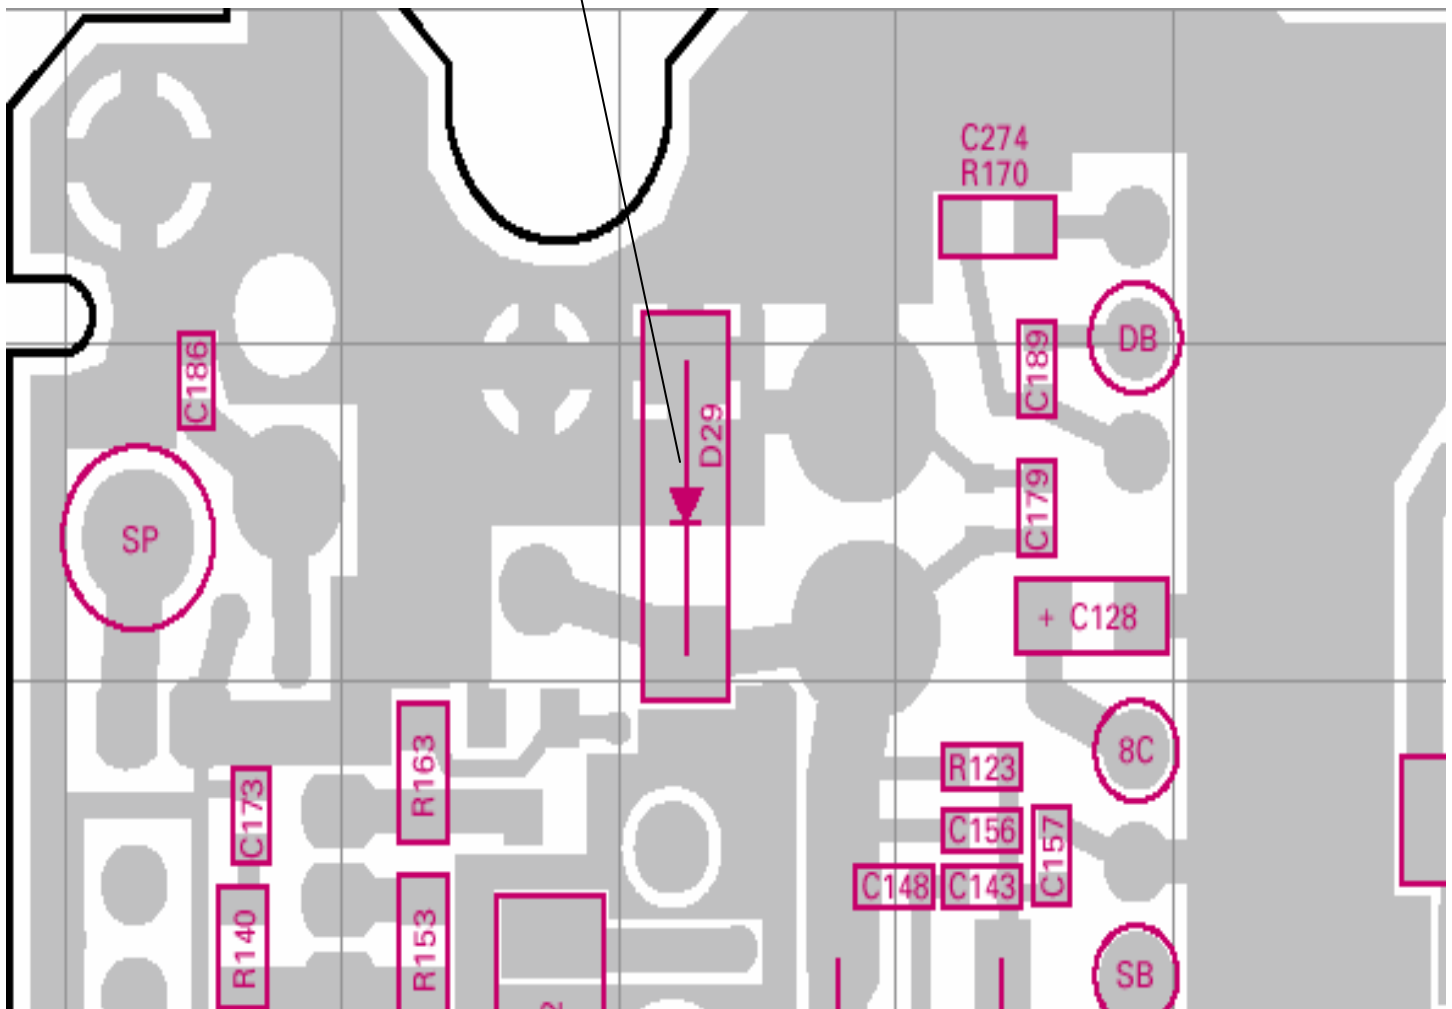
D29 (No. Parte DSM3MA1)

El radio presenta corto circuito al conectar el cable de alimentación.

Polarización inversa de la alimentación.

Reemplazar D29.

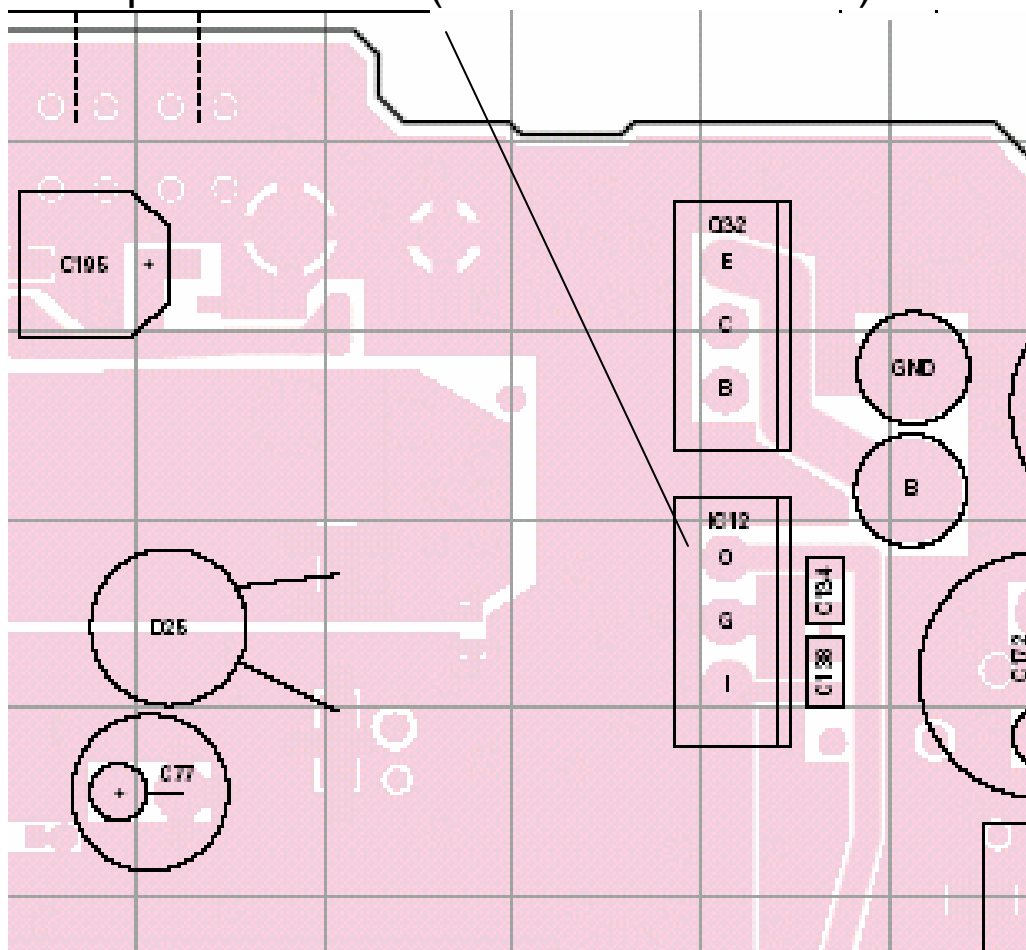
Componente IC12 (No. Parte TA7808S)

El radio no enciende.

Posible cortocircuito en el radio o variación de voltaje.

**Nota:** Al dañarse el IC12 no envía el voltaje de 8 VDC que alimenta el IC512 y a su vez el panel frontal.

Verificar y remplazar el IC12.

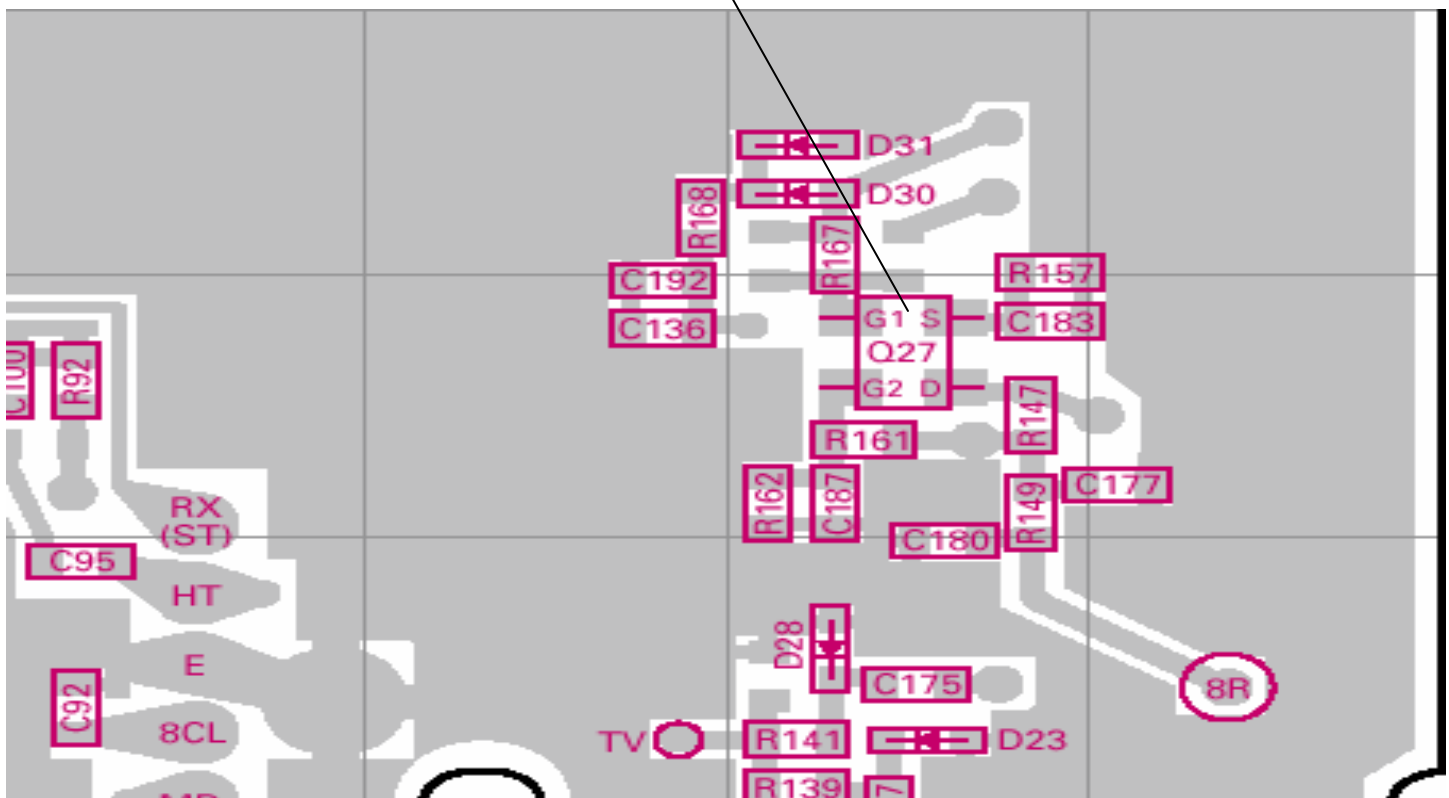
Q27 (No. Parte 3SK241R)

Muy poca sensibilidad (más de 2 microVolts -100.9dbm).

Falla en la etapa de potencia, por reflejo de antena.

NOTA.- Al dañarse los diodos de antena SWITCH, D34 y D33. La RF se regresa a la etapa de recepción y daña este transistor. Por lo tanto es necesario también verificar los diodos D33 y D34.

Reemplazar el 1er Amplificador de RX.

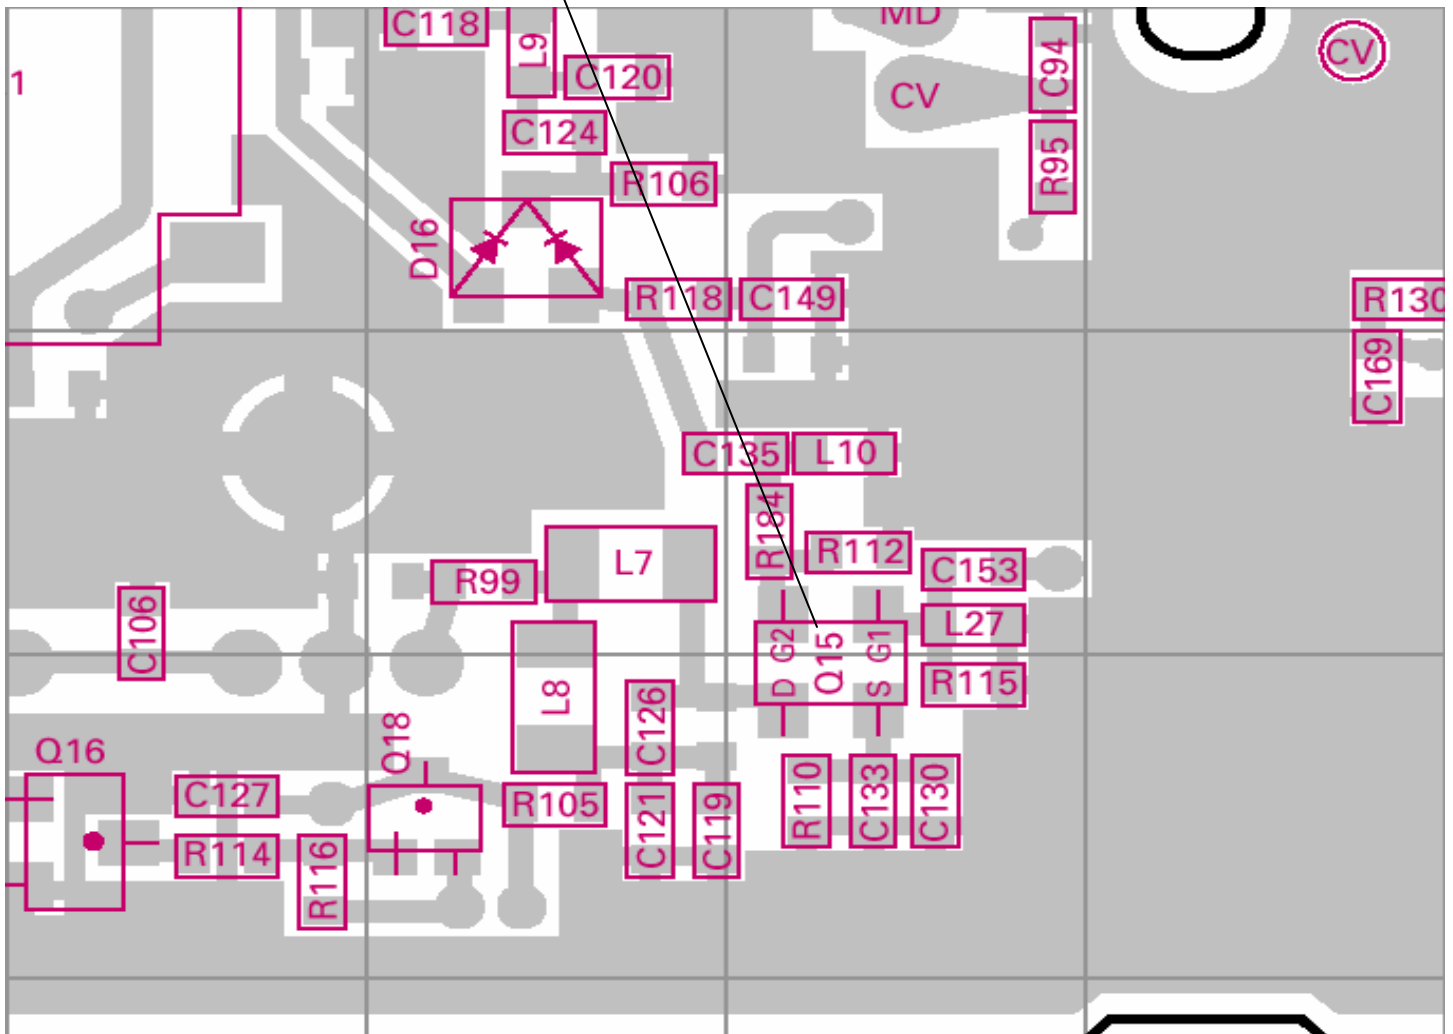
Q15 (No. Parte 3SK228).

No recibe. La señal de RF es correcta hasta la entrada del MIXER, posiblemente el SQUELCH se encuentre abierto.

Degradación del componente Q15.

Reemplazar el MIXER.

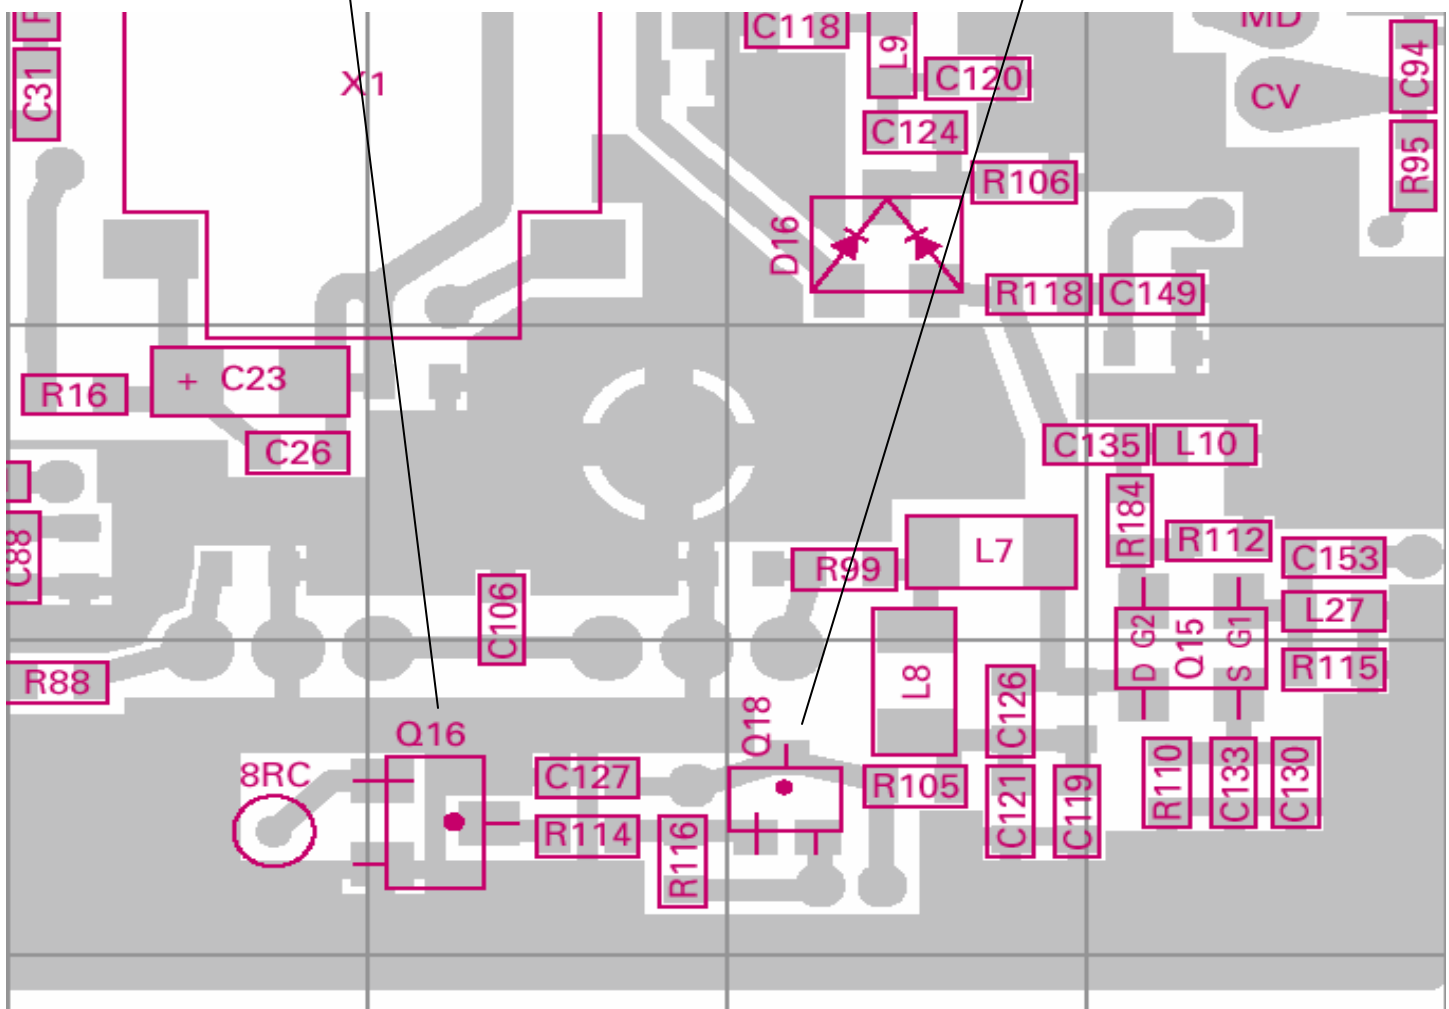
No recibe SQUELCH abierto permanentemente.

Degradación del componente Q16 y/o Q18.

NOTA.- Los voltajes que alimentan los DRAIN de los transistores Q15 y Q27, no está presente.

Reemplazar el componente dañado.

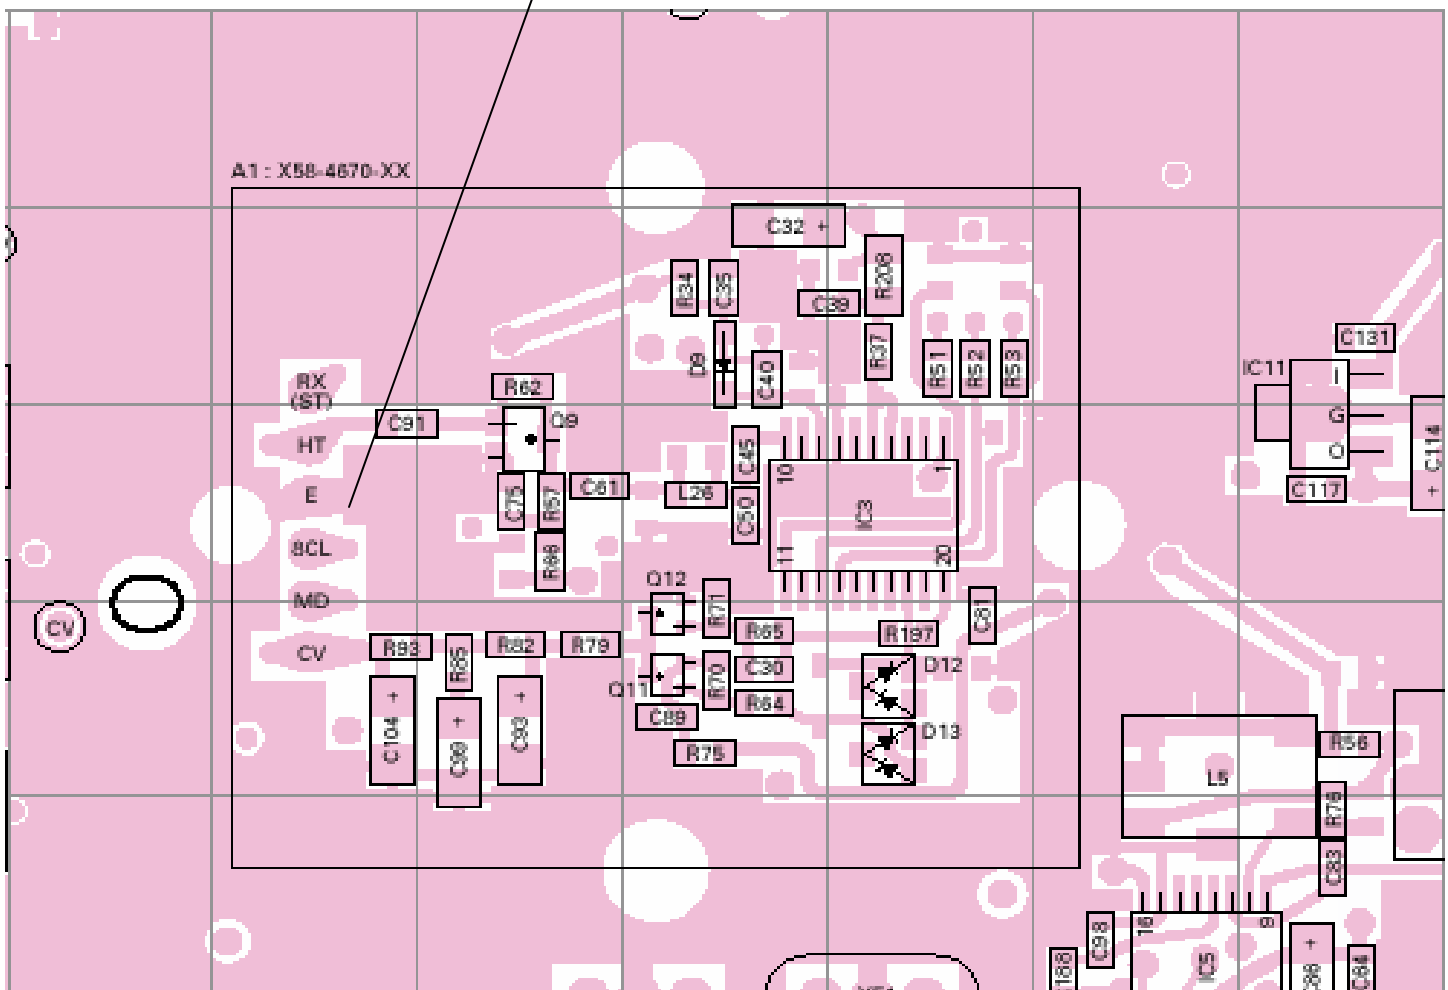
VCO (No. Parte X58467010)

El radio emite un sonido (BEEP BEEP BEEP), simulando que el canal está desprogramado. Además el radio no recibe ni transmite.

Degradación del componente (Módulo de VCO).

NOTA.- En el módulo de VCO el pin número 1 (CV) no hay presencia de Voltaje en el mismo.

Reemplazar el componente dañado.

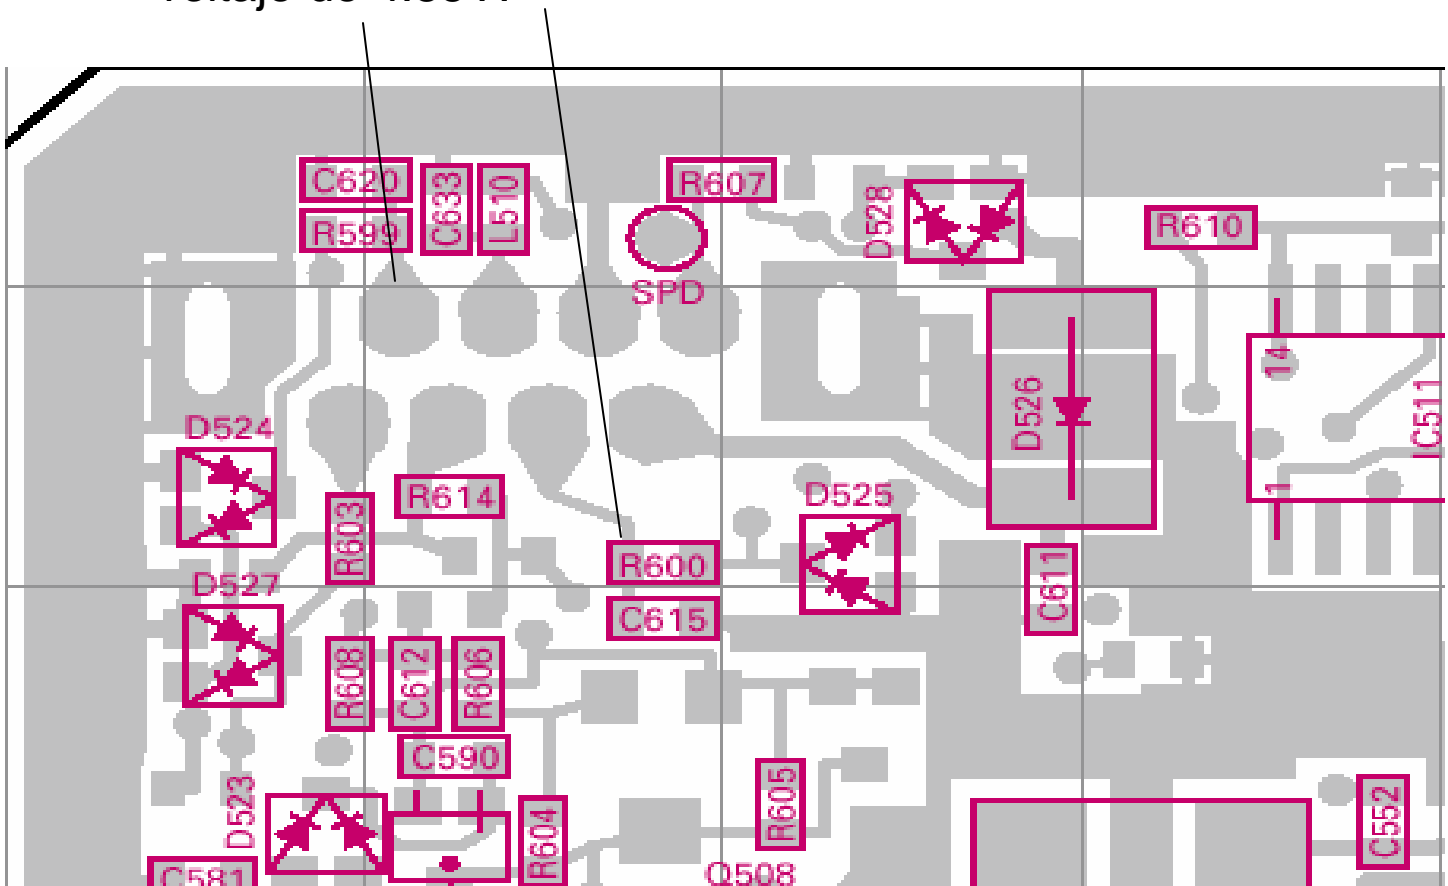
El radio no permite lectura ni escritura.

Degradación de componentes, corrosión, conexión de dispositivos externos mal realizadas.

NOTA.- Verificar voltaje de 4.85V en la R600, en el lado que va hacia el conector de Microfóno. De la misma forma en R599. En caso de no te obtener alguno de estos Dos voltajes, es necesario verificar, tanto las resistencias (R600 y R599). Así como Los diodos D524 y D525. Incluso la línea del microprocesador que genera este Voltaje PIN 26 para R600 y PIN 34 para R599.

Reemplazar el componente dañado. Además de verificar la correcta conexión del dispositivo externo (accesorio).

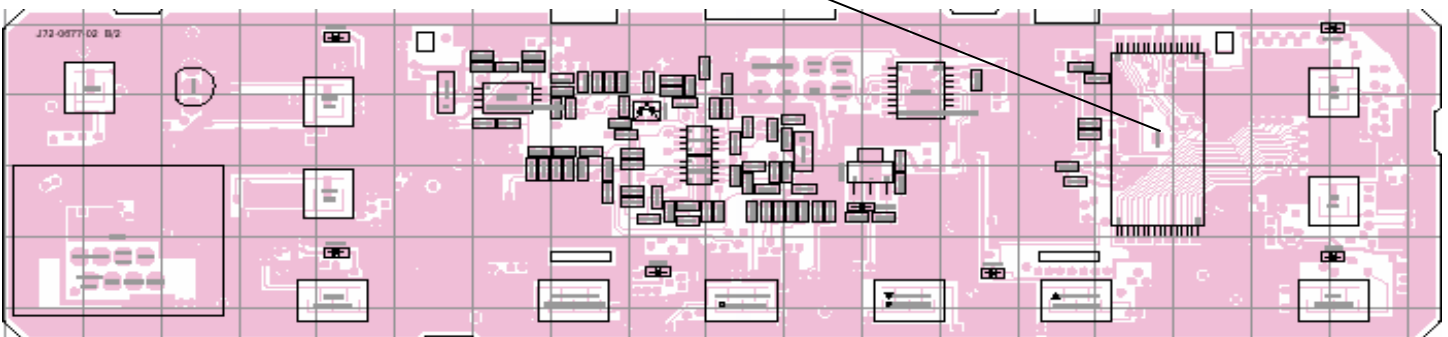
Memoria FLASH ROM (No. Parte AT29C02090TI)

Los LED'S indicadores de MONI y AUX están permanentemente encendidos y el display no tiene iluminación, además de que no presenta canal legible.

Degradación del MICROPROCESADOR, FLASH ROM o corrosión en el panel frontal.

Reemplazar los componentes dañados o la tablilla frontal, verificar posibles pistas abiertas

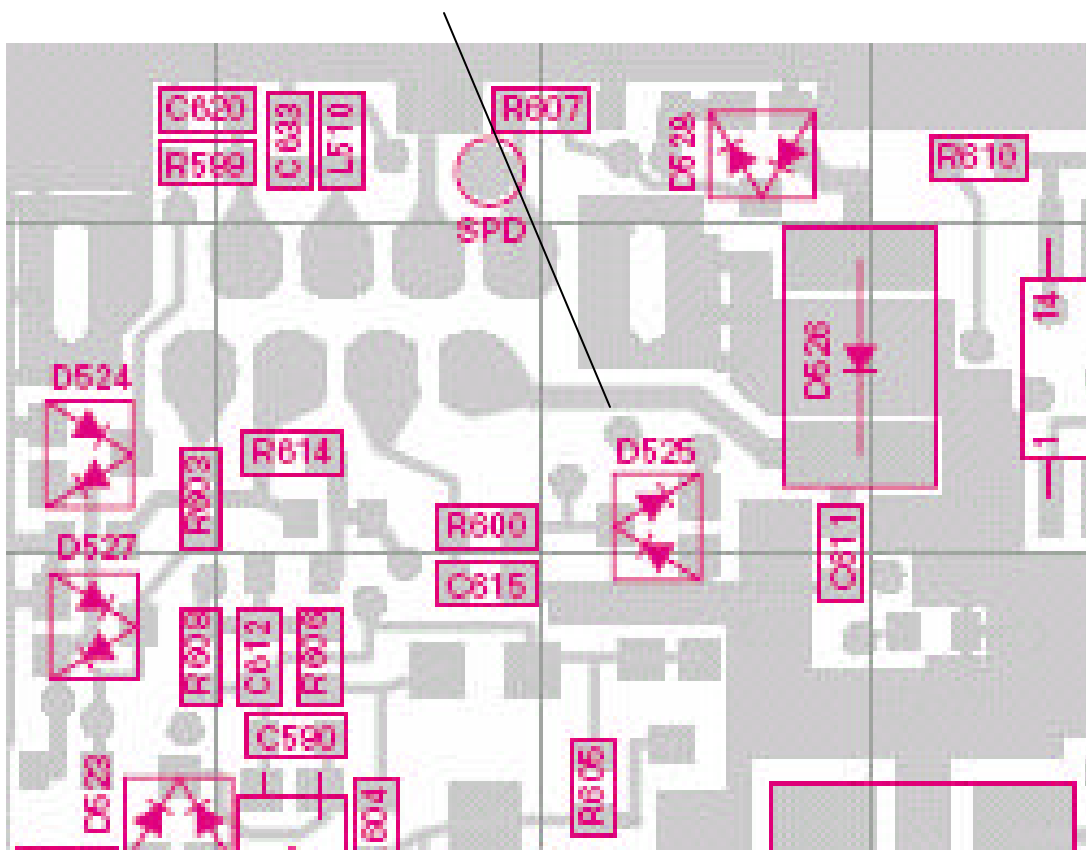
Componente D525 (No. Parte HSB123)

Al presionar PTT, el radio se apaga.

Degradación del componente D525.

Reemplazar el componente dañado.
