**MANUAL TECNICO PARA RADIOS**

**KENWOOD**

**CURSO CASS**

# TIPS DE REPARACIÓN PARA EL RADIO PORTÁTIL TK-2102AK

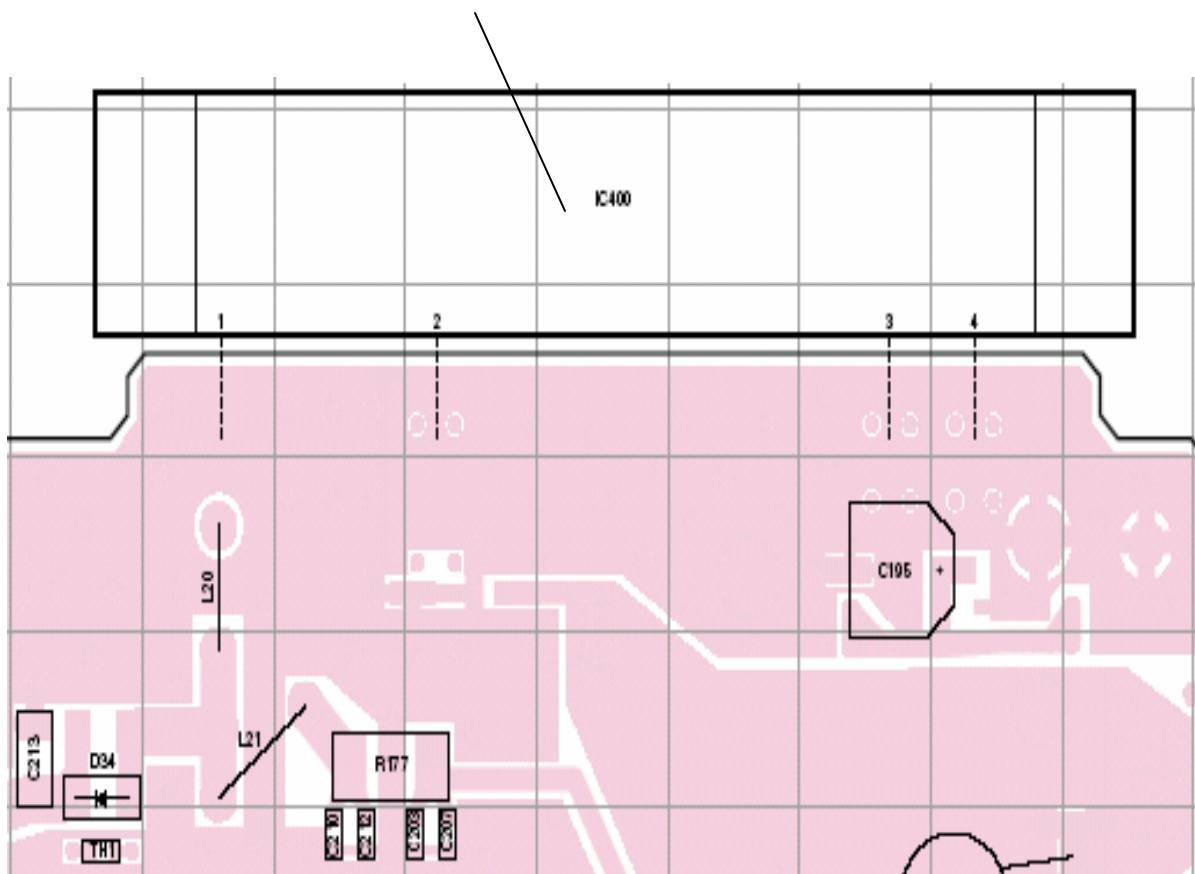
Componente IC400 (No. Parte M68702H)

El radio no tiene potencia y no hay consumo de corriente.

Degradación del componente o antena mal calibrada.

Reemplazar el componente IC400.

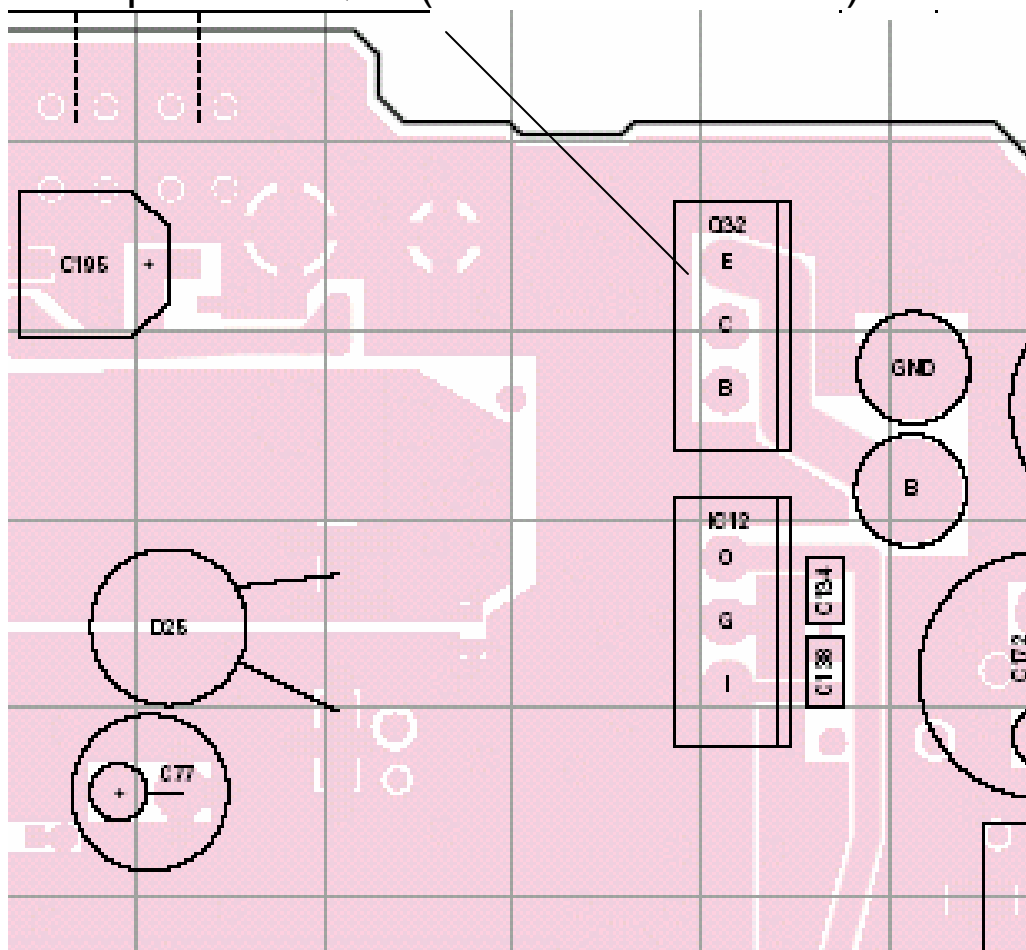
Componente Q32 (No. Parte 2SB1565)

El radio no tiene potencia no hay consumo de corriente y al verificar el pin 2 del IC400 no hay presencia del voltaje de Switcheo (13 VDC) al presionar el PTT.

Posible cortocircuito en el radio o variación de voltaje.

Reemplazar el componente Q32.

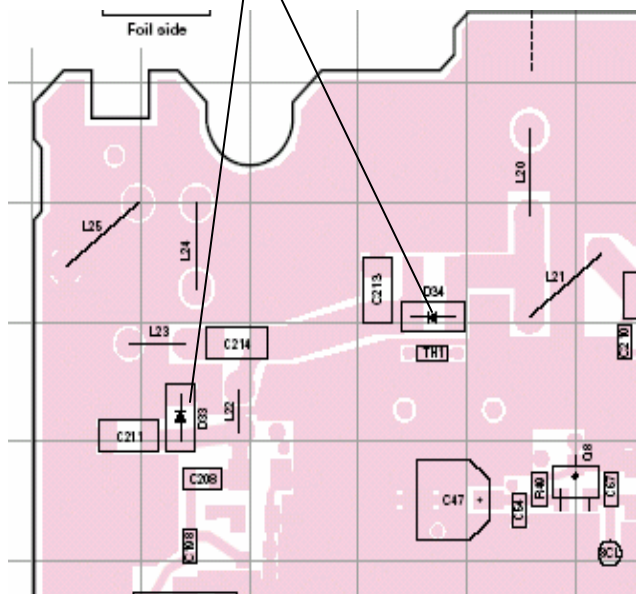
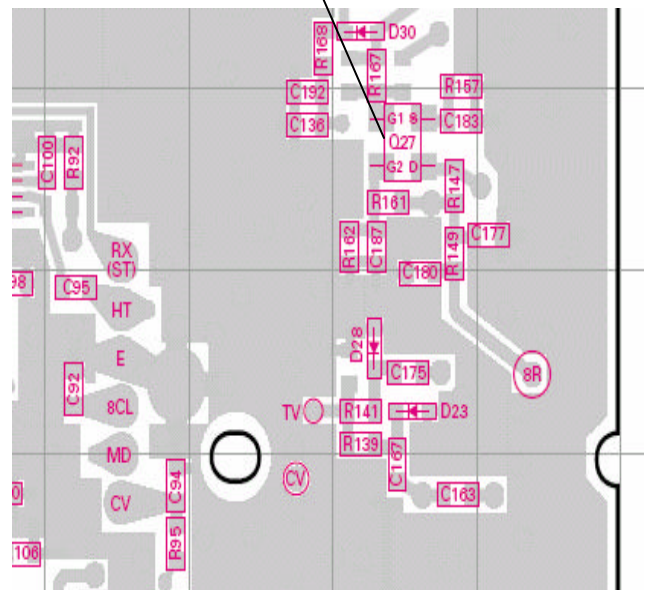
El radio no tiene potencia pero si hay consumo de corriente, además presenta falla de recepción (Muy baja sensibilidad).

Antena mal calibrada y degradación del componente.

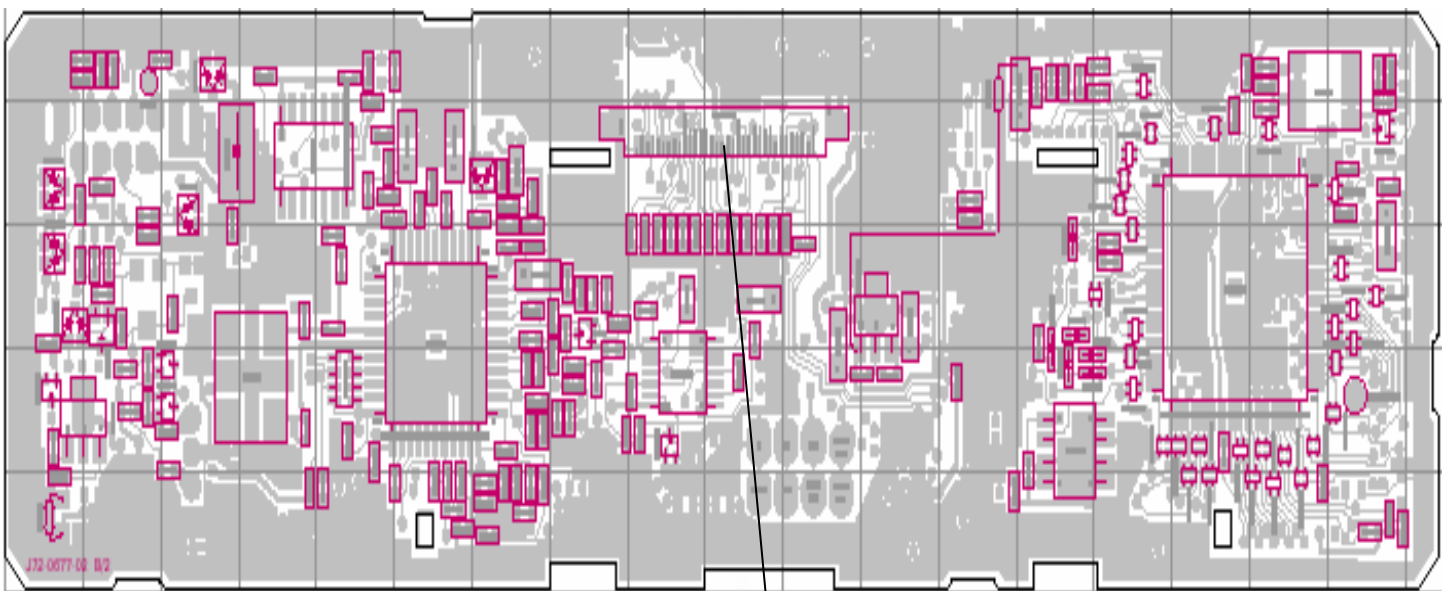
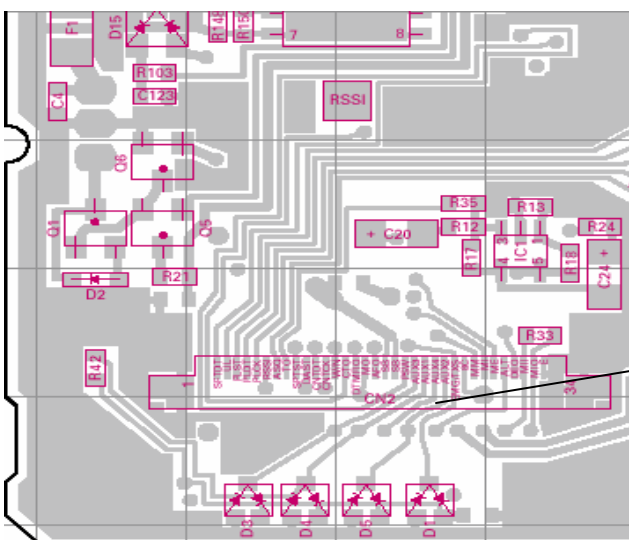
### TABLILLA FRONTAL

Variación de voltaje a la entrada de alimentación o pista flexible dañada, corrosión en la tablilla frontal.

Reemplazar pista flexible, revisar área con corrosión en la tablilla frontal.

Verificar la pista flexible (No. Parte E37081505), así como si existe corrosión en La tablilla frontal.

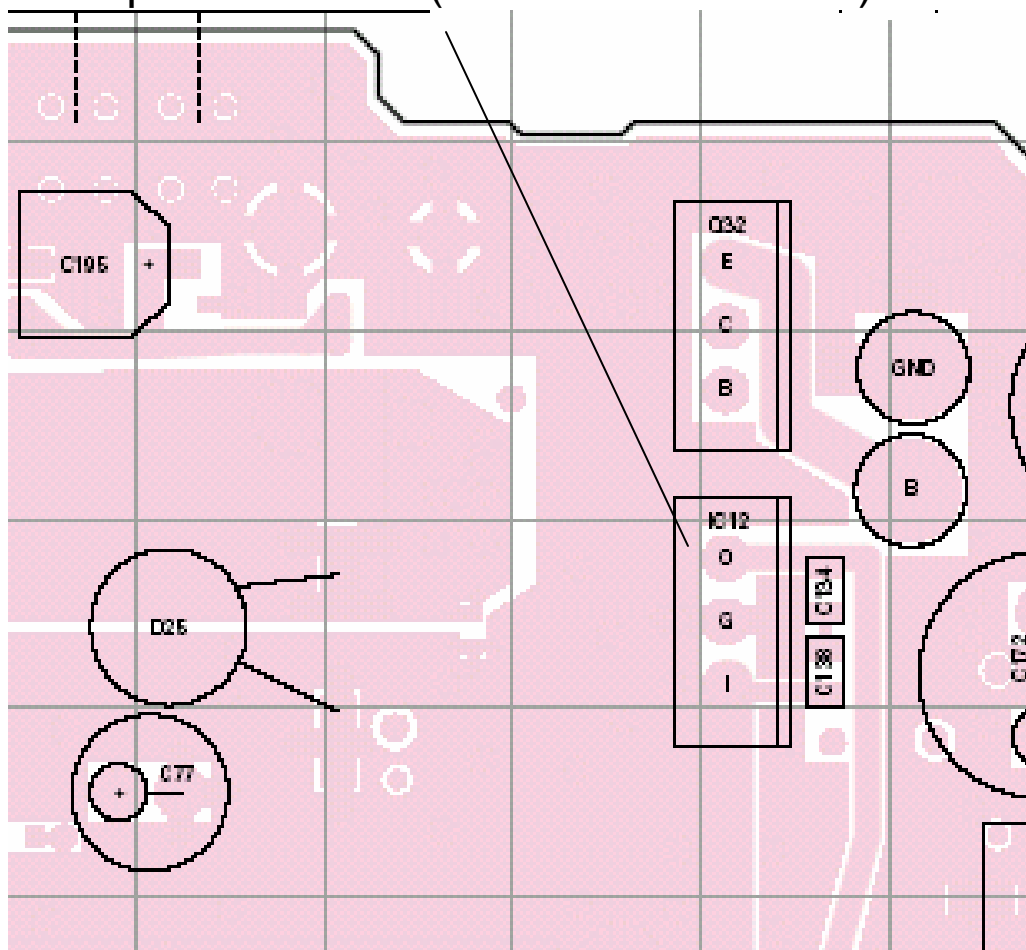
Componente IC12 (No. Parte TA7808S)

**Nota:** Al dañarse el IC12 no envía el voltaje de 8 VDC que alimenta el IC512 y a su vez el panel frontal.

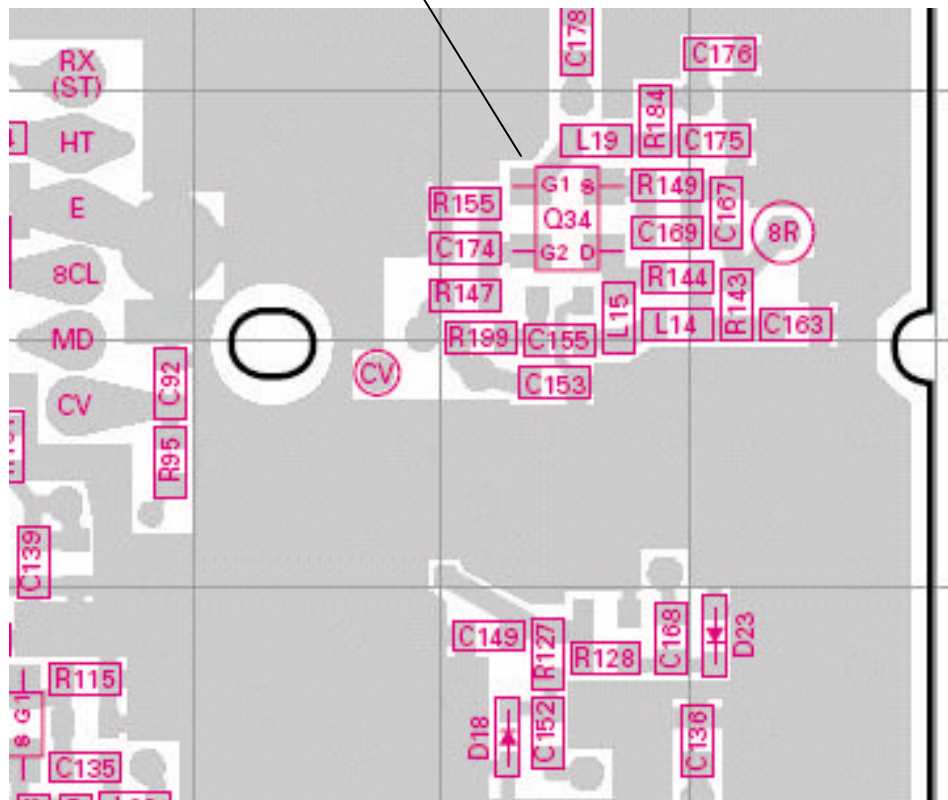
Q34 (No. Parte 3SK228)

Degradación del componente.

Reemplazar el 1er Amplificador de RX(Q34).

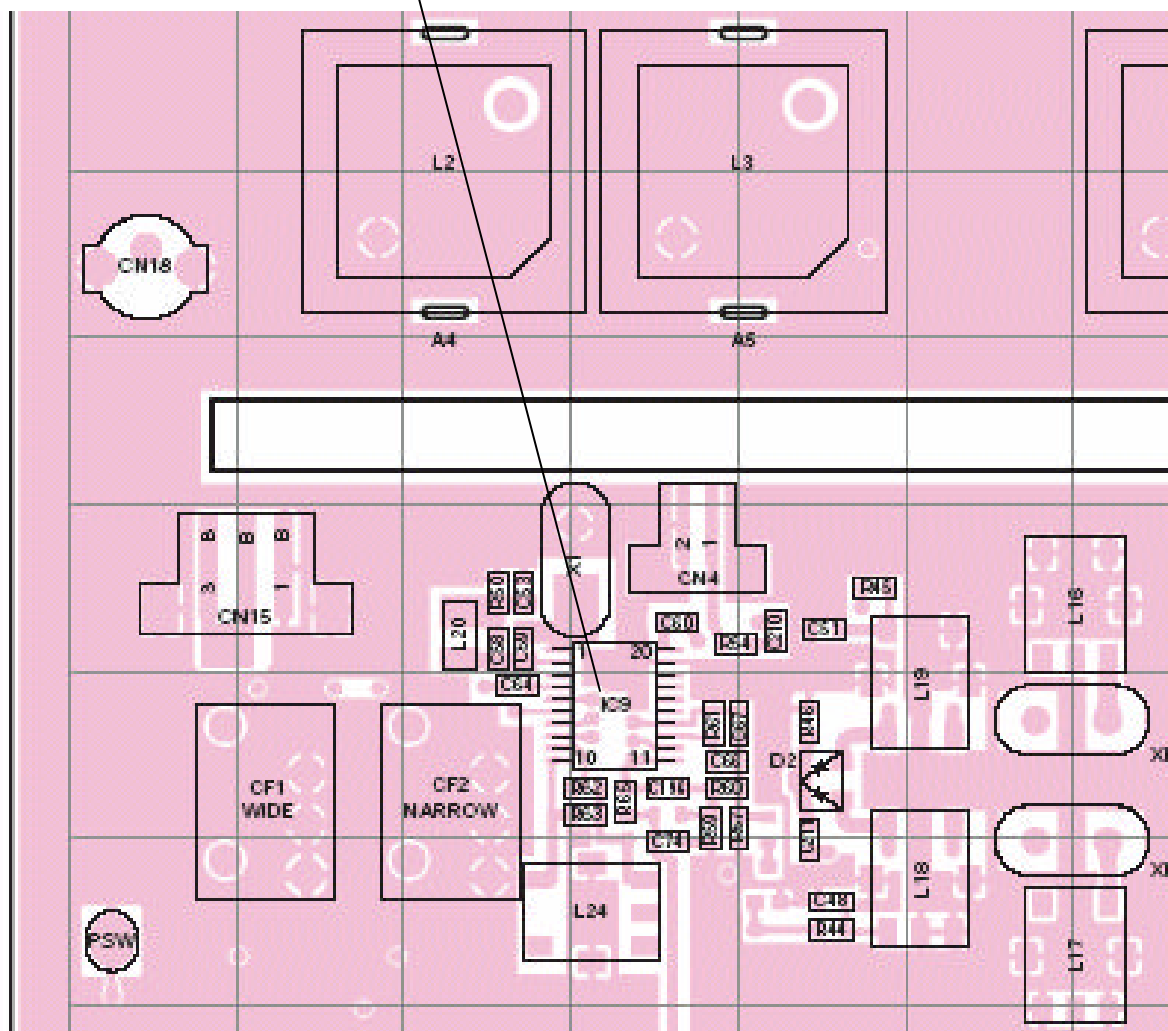
IC9 (No. Parte TK14489V)

Degradación del componente IC9 de la unidad Tx-Rx.

Sustituir el componente dañado.

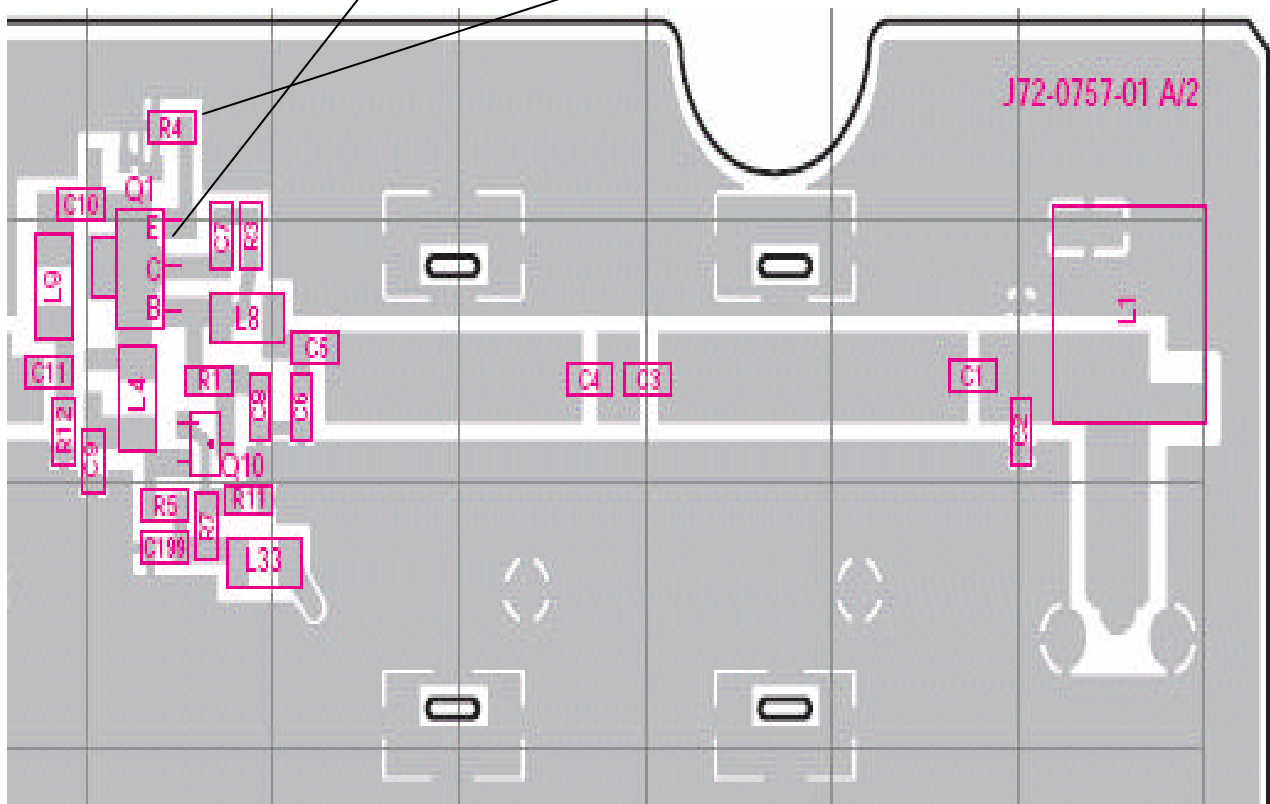
Degradación del componente Q1 y R4 de la unidad Tx-Rx.

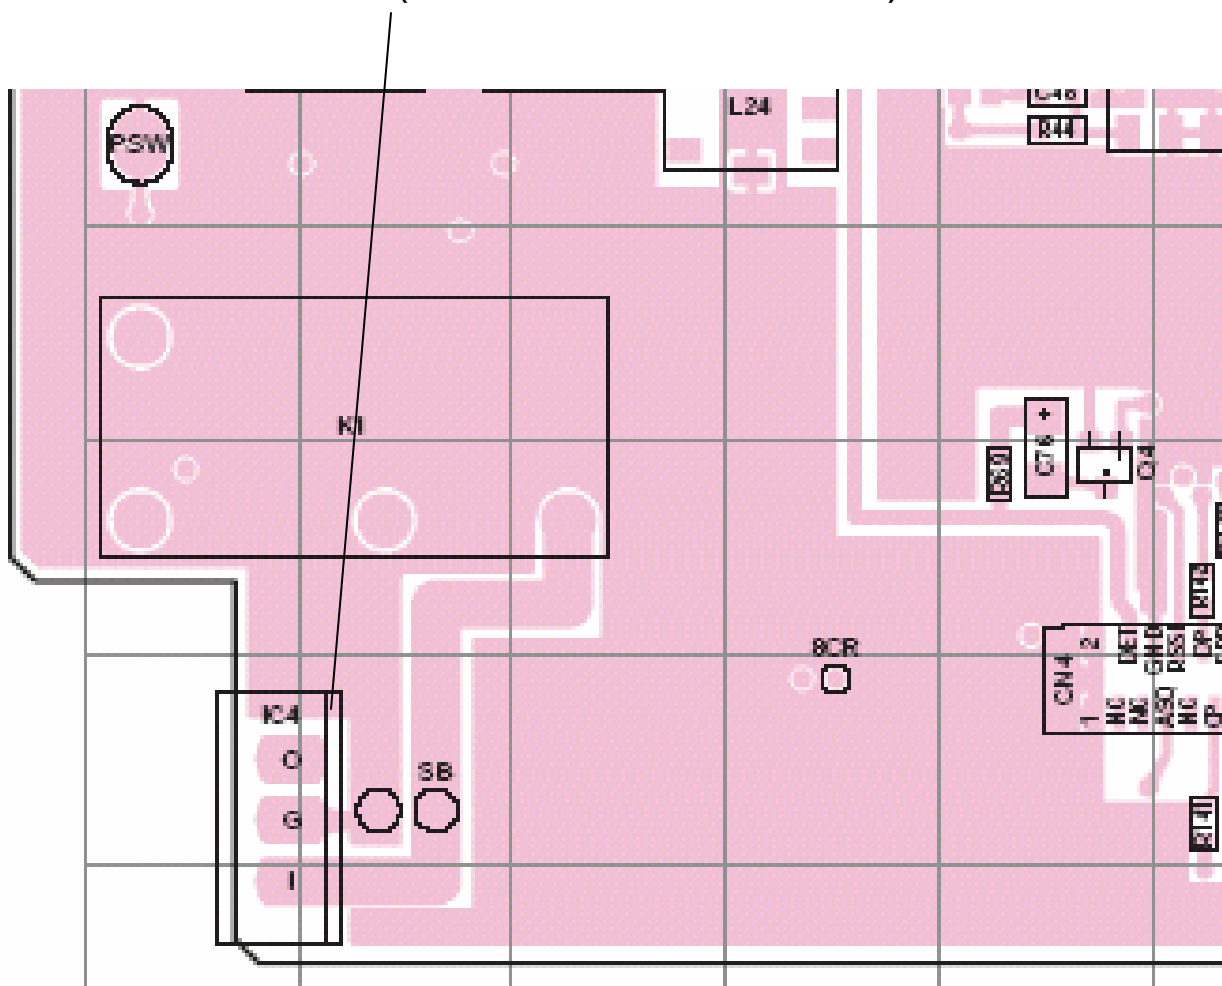
IC4 (No. Parte NJM7808FA)

Degradación del componente IC4 de la unidad Tx-Rx.

Sustituir el componente dañado.

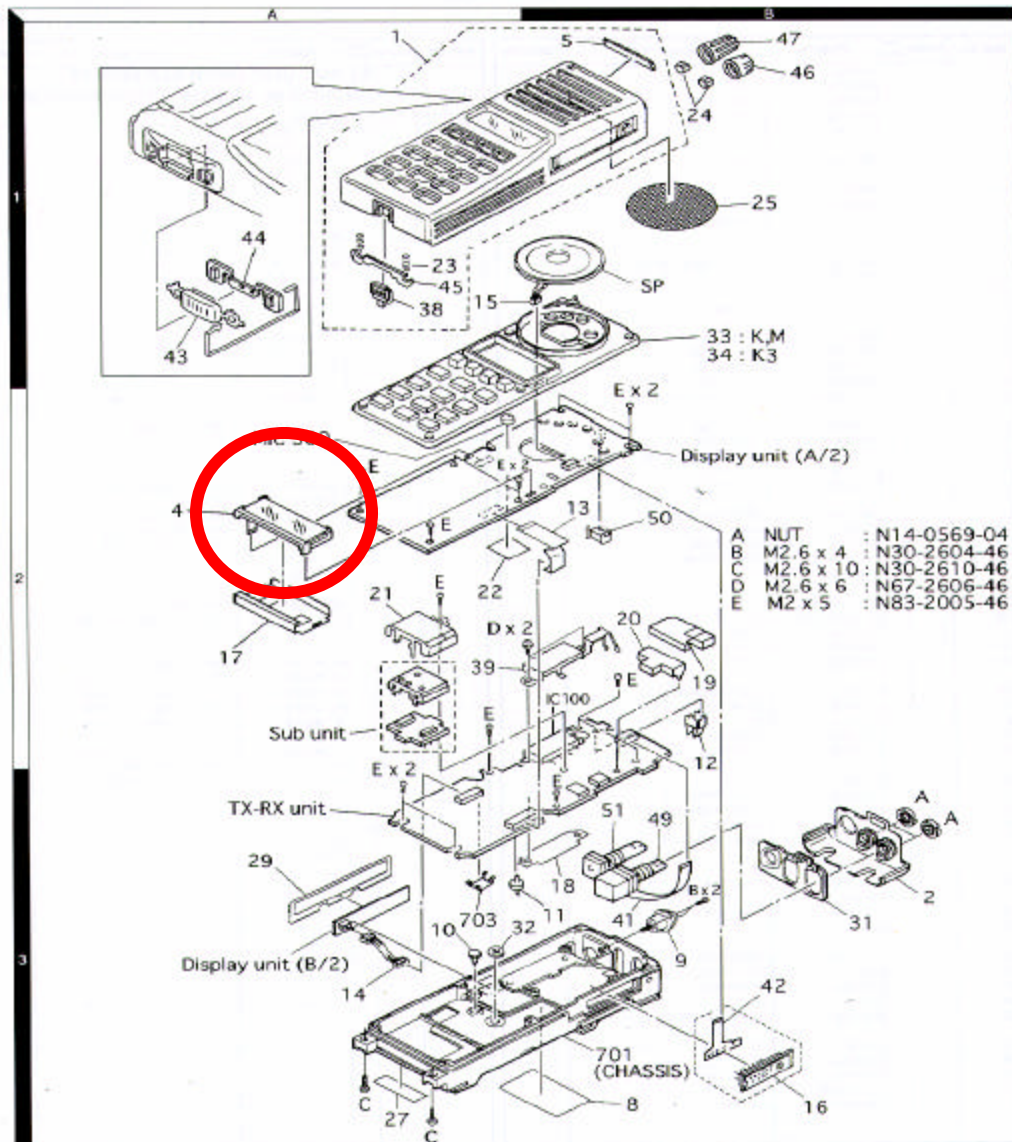
### EXPLODED VIEW

Degradación del componente No. De parte B38-0810-05.

Sustituir el componente dañado.

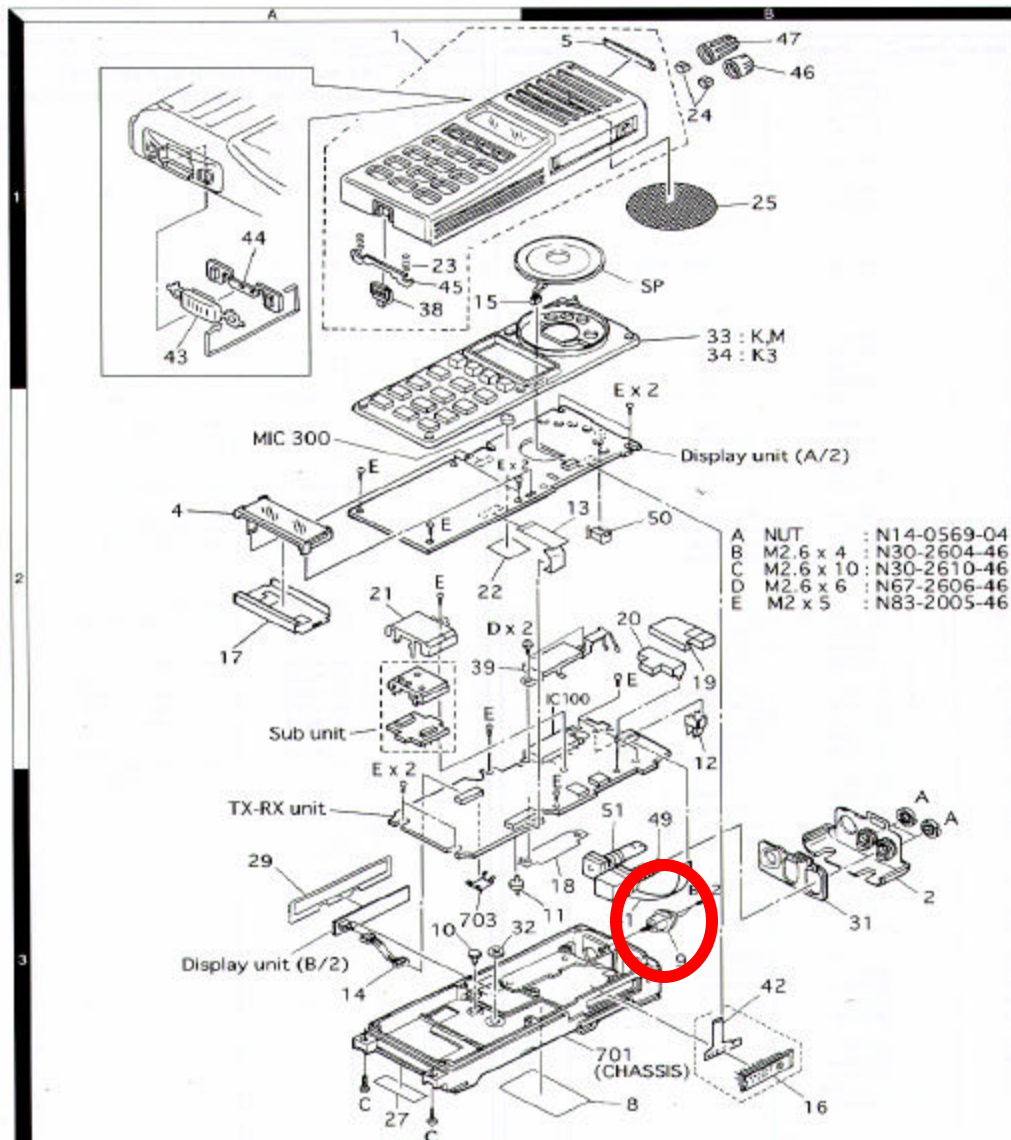
### EXPLODED VIEW

Degradación del Receptaculo coaxial RF.

Sustituir el componente dañado (No. De Parte E04-0416-05).

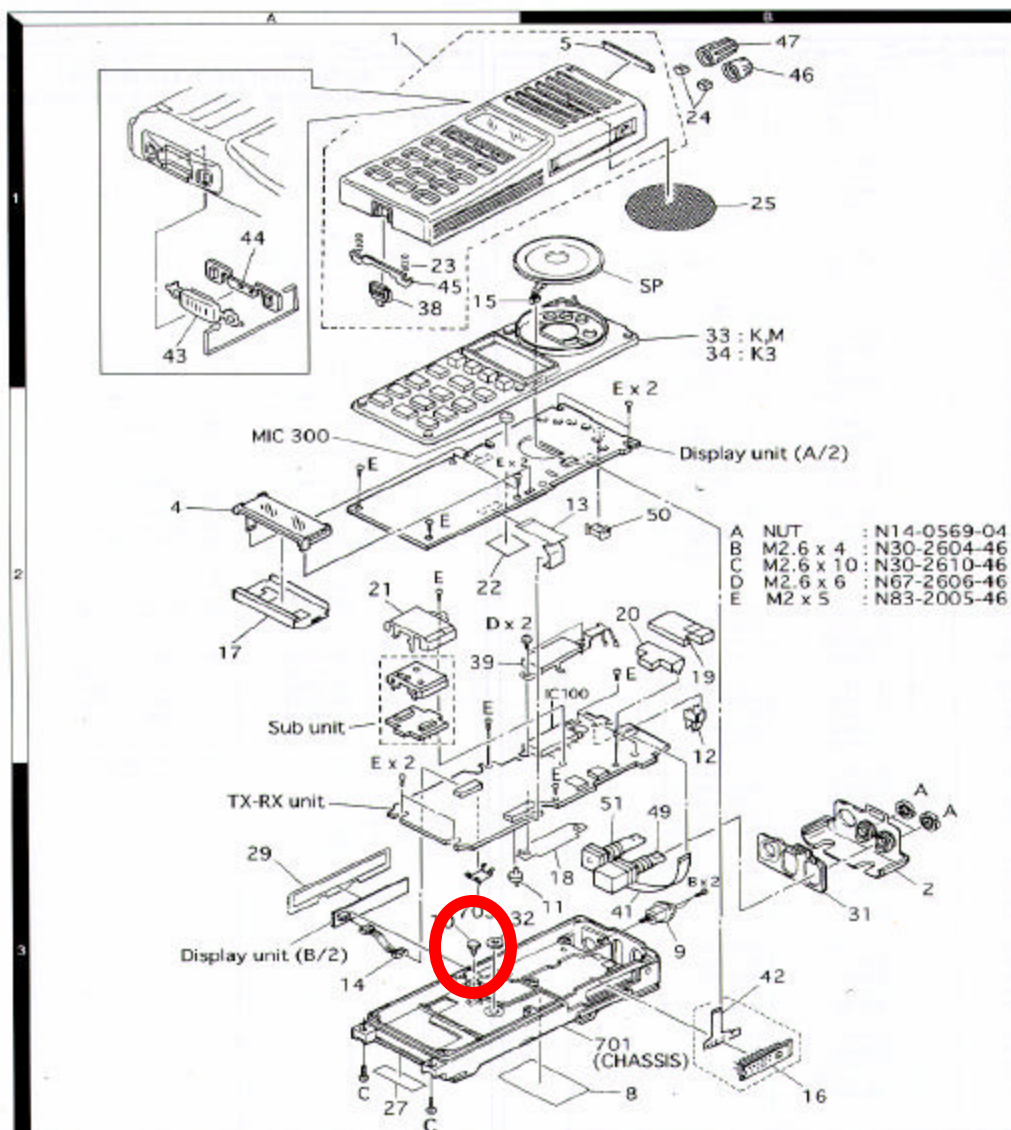
### EXPLODED VIEW

Degradación de la terminal negativa de conexión a la batería.

Sustituir el componente dañado (No. De Parte E23-1048-05).

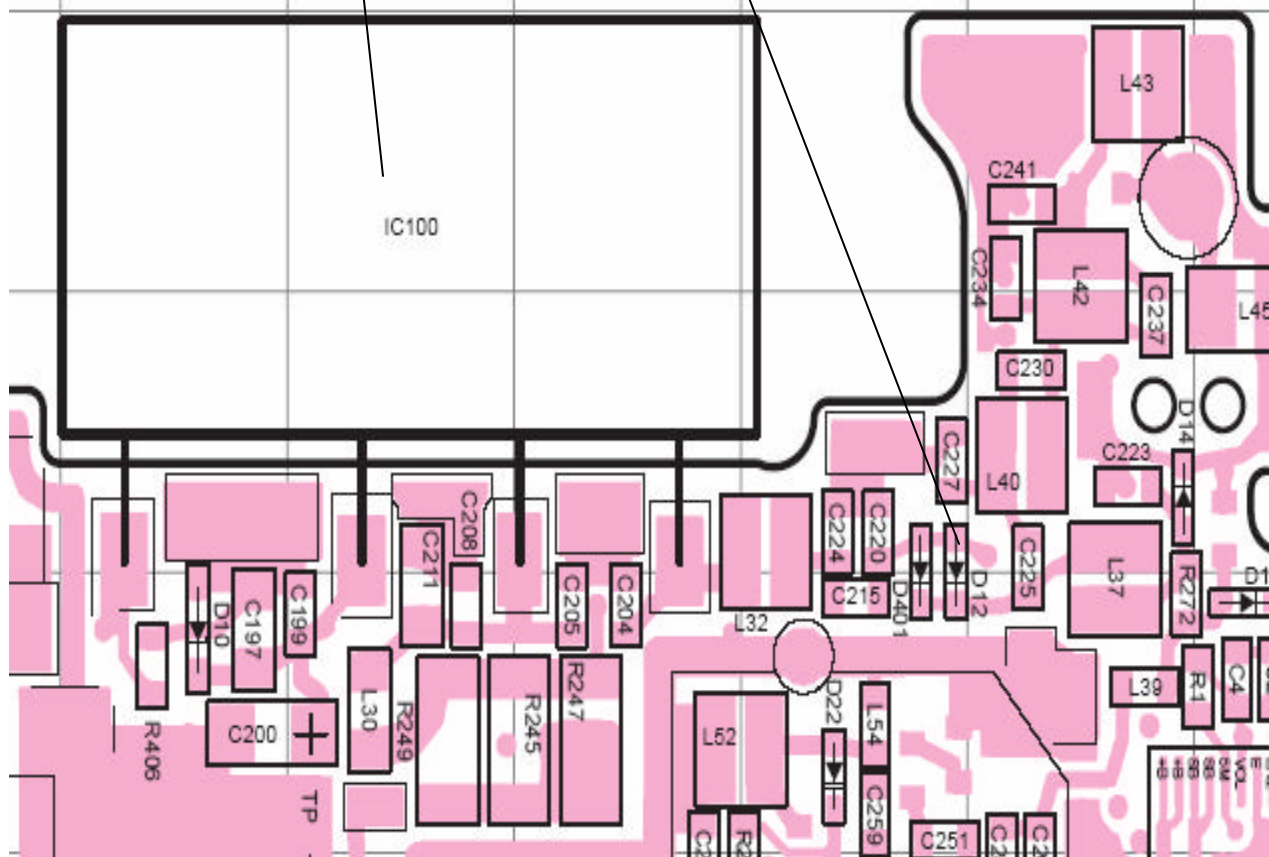
IC100 (No. Parte M68731H VHF y M68732H UHF )      D12 (No. Parte HVU131 )

Corto circuito o Corrosion por humedad.

Revisar entrada y salida de RF tanto en el amplificador de potencia(M68731H VHF y M68732H UHF), como en el diodo de proteccion(D12) de esta etapa, con un medidor de campo para determinar si hay potencia, en caso contrari sustituir la pieza que presente la falla .

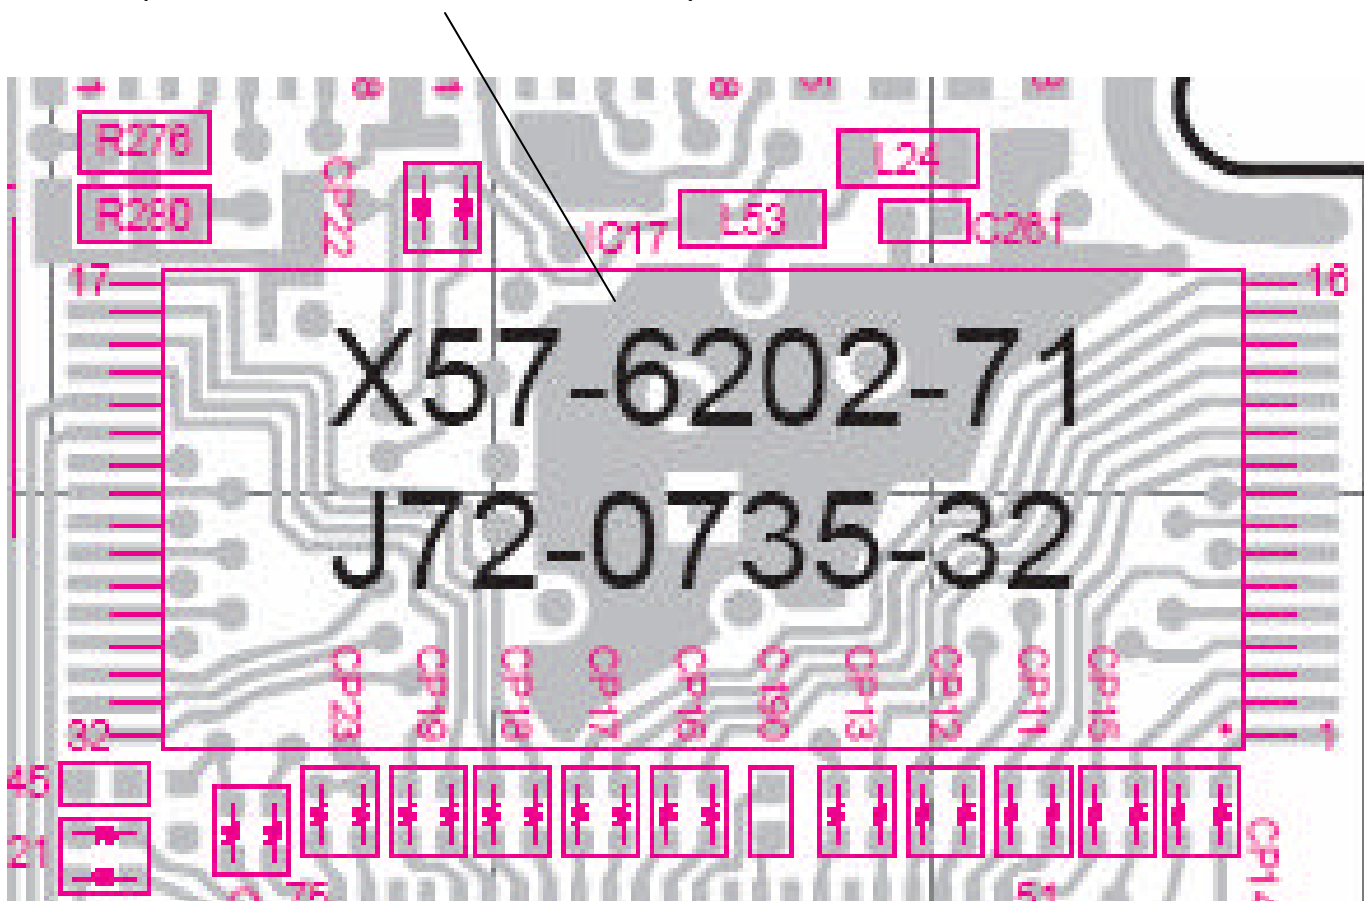
IC17 (No. Parte AT29C02090TI)

Esta falla es de carácter logico la mayoriade las vces y es provocado por una Memoria Flash defectuosa o dañada ya sea por corto circuito o corrosion por humedad.

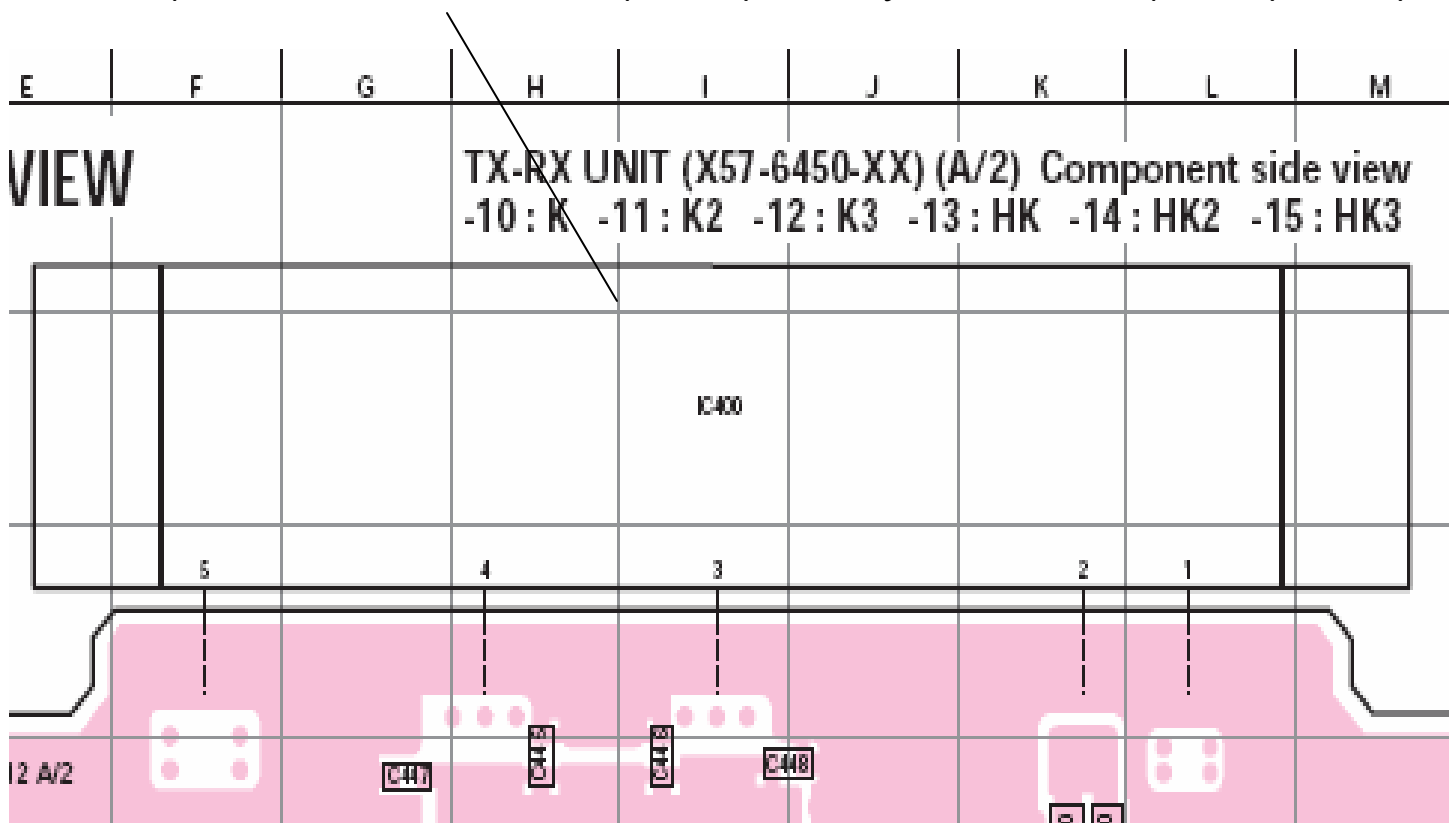
IC400 (No. Parte M67741H (25 W) VHF y M68769H (25 W) UHF)

Falla en calibracion de antena y degradacion del componente.

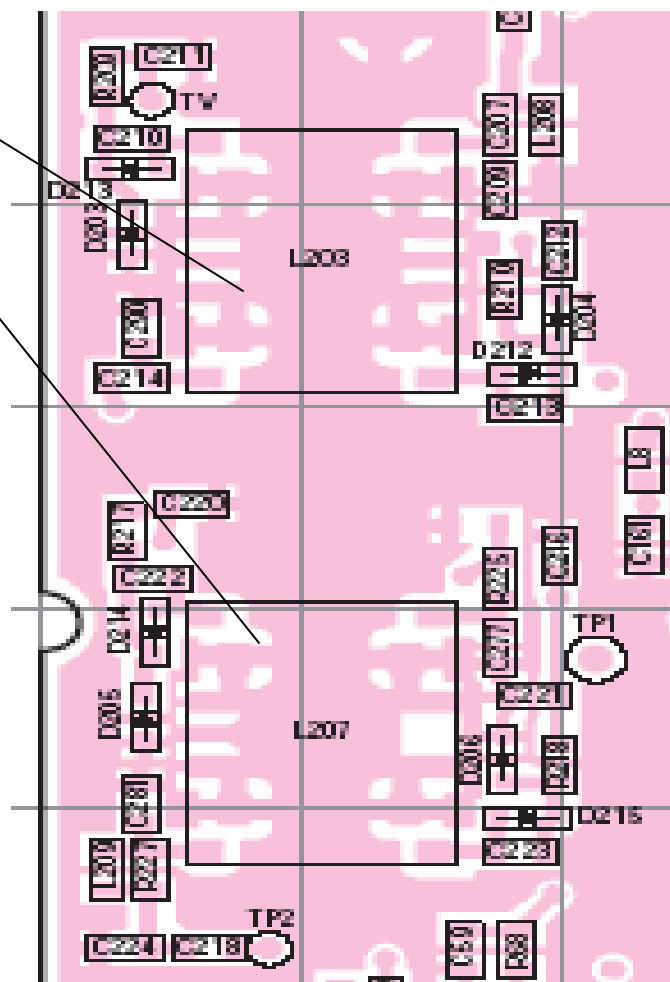
- **Problema presentado por el Radio**  
No Recibe el radio.
- **Causa**  
Soldaduras frias, vibracion.
- **Solución**  
Revisar bobinas L203 y L207 (TK-880).

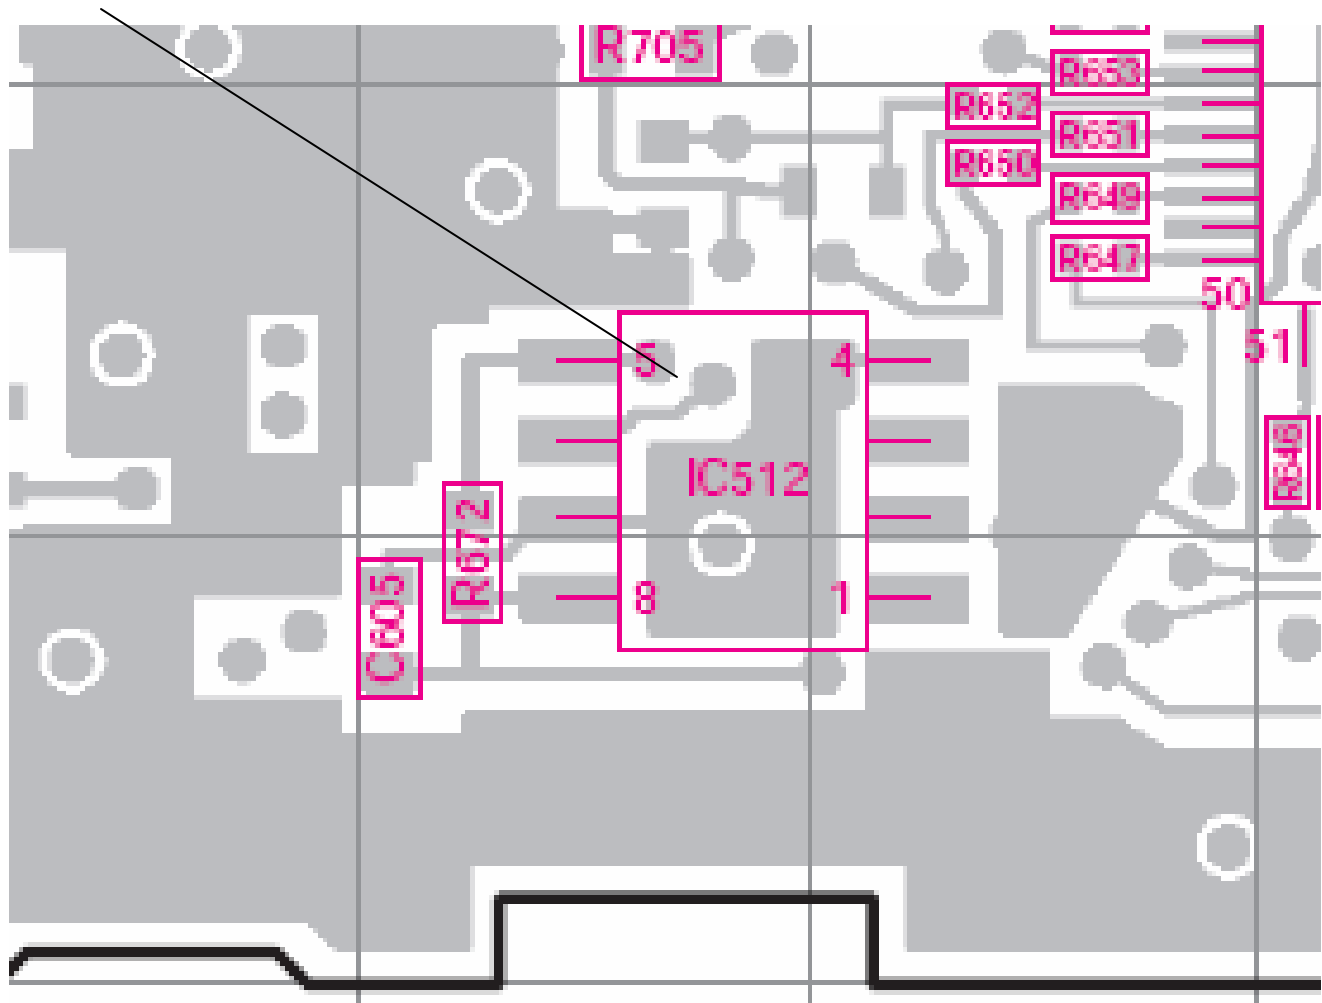
IC 512 (No. De parte AT2408N10SI2.5)

Falla en memoria EEPROM.
