## Visita EICSA S.E. EL ENCINO

### Instalación de Línea de 230 kV en 7 Postes RS Technologies

El propósito del presente documento es hacer un reporte de lo observado en la visita a S.E. El Encino el 19 y 20 de febrero el año en curso.

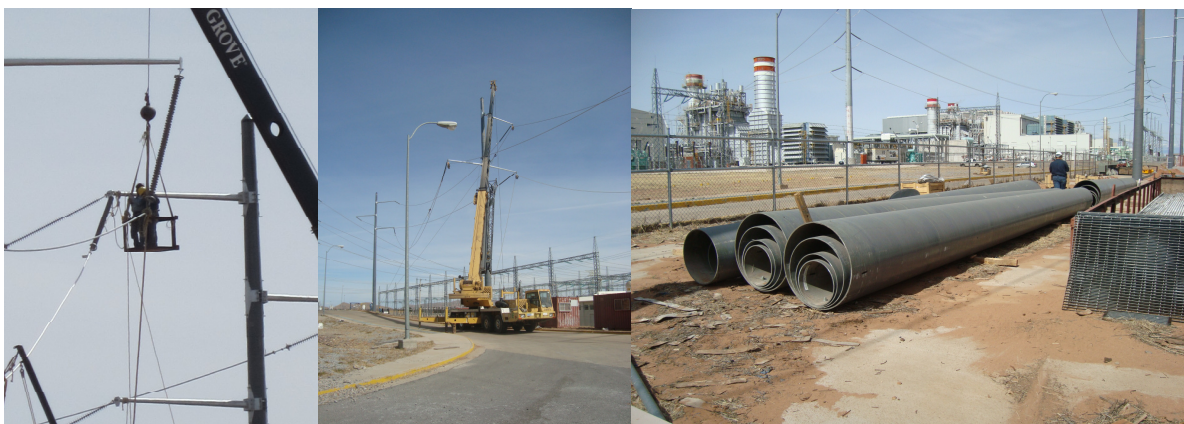
Al arribar a las instalaciones el personal de CFE adscrito al área de Monterrey N.L. comisionado a estos trabajos se encontró realizando operación de tendido de cable en los aisladores de la línea en instalación. Dicha línea se compone de 7 postes modelo: RSP0950F09409C0000GY con una estructura de 28.5 metros y profundidad de cimentación o empotrado mínima de 3.47m.

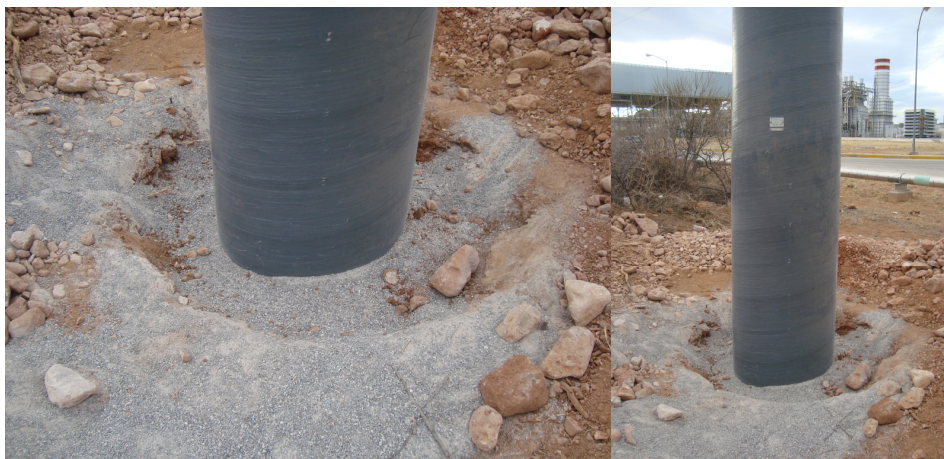
Se observó una correcta profundidad de empotramiento con el uso de arena para compactación en suelo prácticamente de tepetate sin nivel freático visible al nivel de la excavación. La nivelación vertical de los módulos de base y por resultado el resto de la estructura se realizaron por medios manuales en su mayoría lo que resultó en algunas desviaciones en la verticalidad de las estructuras sin vulnerar el desempeño de las mismas o significar algún riesgo.

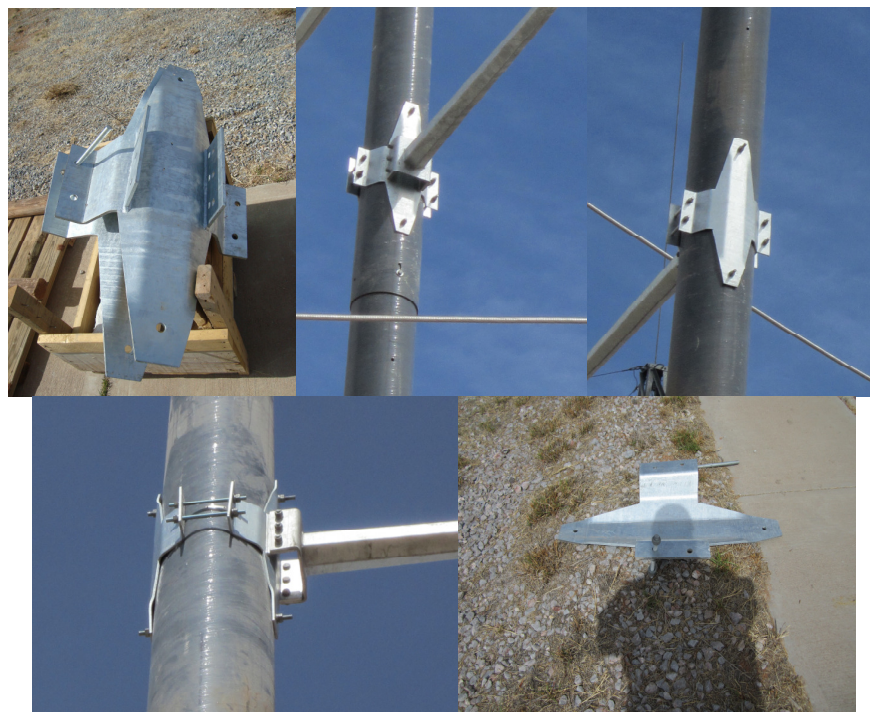
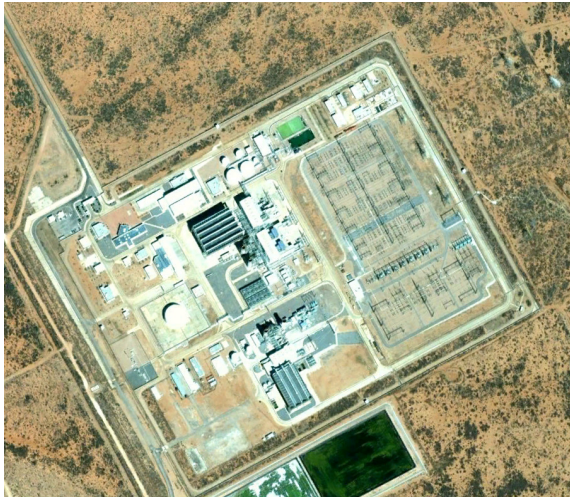
Se observó el desarrollo de un herraje de acoplamiento para un brazo de metal de 4 metros de largo constituido por un cuerpo en espesor de  $\frac{1}{2}$ " aproximadamente con cuerpo hexagonal y terminación en placa con 3 orificios y perfil de acoplamiento de 6 orificios hacia el cuerpo del poste. Dicho herraje incluye dos tornillos pasados en la parte superior e inferior, así como un cuerpo acoplado al perfil hexagonal incluyendo por esto dos ángulos en su construcción así mismo presenta 2 placas en espesor de  $\frac{1}{2}$ " con 3 orificios cada una acoplables al perfil de acoplamiento del brazo antes citado, finalmente dicha pieza tiene un par de cejas ajustadas a un ángulo vertical para recibir una contra con orificios para tornillos de ajuste. En formato de contra se presenta la misma pieza sin placas para recepción del brazo. Ambas placas están diseñadas para un cuerpo cónico y se ajustan mediante 4 tornillos que ajustan el herraje de sujeción al brazo con el herraje de contra. El resultado es un herraje con 2 puntos de carga, 4 puntos de presión y ajuste y forma cónica sin vulnerar la superficie de resina alifática de la estructura. Se presenta fotografías a continuación.

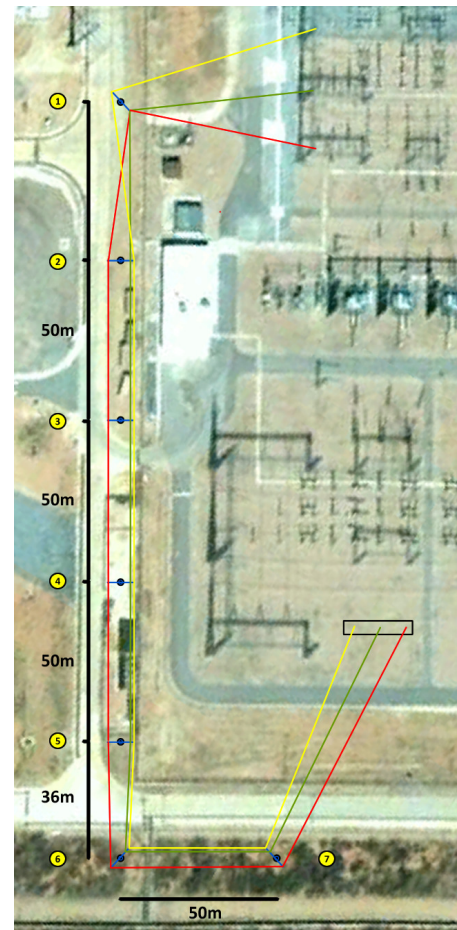
El sistema de la línea instalada se constituye por 7 postes troncocónicos que realizan una trayectoria en forma de herradura para conectar equipos de alta tensión en dos patios de energía contiguos. Encontrando dentro de este tendido 3 estructuras con líneas anguladas y 4 estructuras con líneas en posición tangencial. Nos referimos a estas estructuras con números del 1 al 7 en orden desde la que se encuentra más al norte hacia la que está más al suroeste.

El poste no. 1 presenta la bajada a un banco de equipo de alta tensión con ángulos superiores a  $90^\circ$  y distancias ligeramente superiores a 50m. El poste no. 2 presenta el intercambio de posición de líneas mediante la posición horizontal encontrada de las líneas que corren en la parte inferior. Los postes 3, 4 y 5 presentan la disposición normal de dos líneas al lado derecho y una al lado izquierdo todas con brazos de 4 metros de largo y ubicados en distintas alturas. El poste no. 7 presenta nuevamente la bajada de la línea hacia el banco de equipo del patio contiguo de energía de la subestación. Las separaciones usuales entre tubos fueron de 50 metros excepto por una trayectoria por encima del camino perimetral de la subestación. La profundidad fue la indicada. Los postes incluyeron los tornillos, de acoplamiento, tapas superiores e inferiores y se sugirió la instalación de los tapones que se incluyen en el surtido para los orificios de la herramienta de acoplamiento para los montacargas con los que se ensamblan las estructuras.

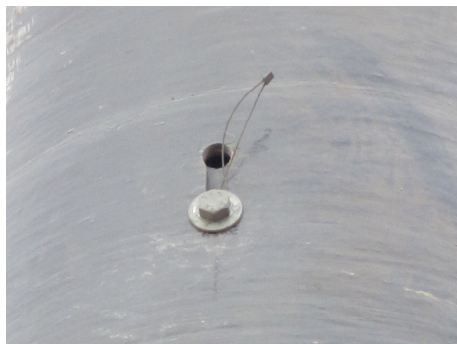
El poste no. 6 es el poste que presentó el comportamiento más complejo, este poste se reparó en un el orificio de acoplamiento ubicado en la cara que mira hacia el sureste. Este orificio se reparó debido a que se realizó en la posición superior del orificio oval de la pieza externa de la unión y no inferior como lo indica el manual de instalación.

Reubicación del orificio y tornillo de acoplamiento en la unión entre el módulo de base y el resto de la estructura lo que facilitará que se asiente con el peso propio la estructura.

5. Revisión de la posición de los tornillos de acoplamiento este tornillo debe estar en la parte inferior del orificio ovalado en el módulo superior de la unión.

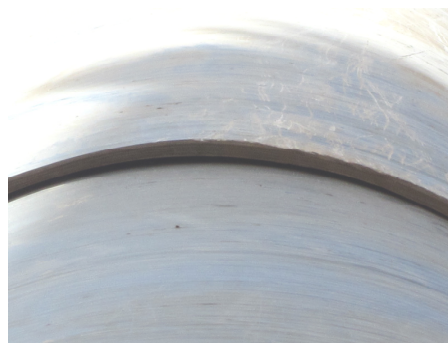
Adicional a esto se observó una separación en el acoplamiento de los tubos que se debía eliminar al momento del ensamble y debido a la posición equivocada del tornillo de acoplamiento, éste impidió el asentamiento de la pieza en el primer momento.

3. Adición en caso de ocuparse de trayectoria de aterrizaje interior para el poste.
4. Revisión exhaustiva de la eliminación de separación entre tubos al momento del acoplamiento, en caso de no acoplar se puede utilizar herramientas como palancas de polines para mover la estructura hasta que se acople adecuadamente.

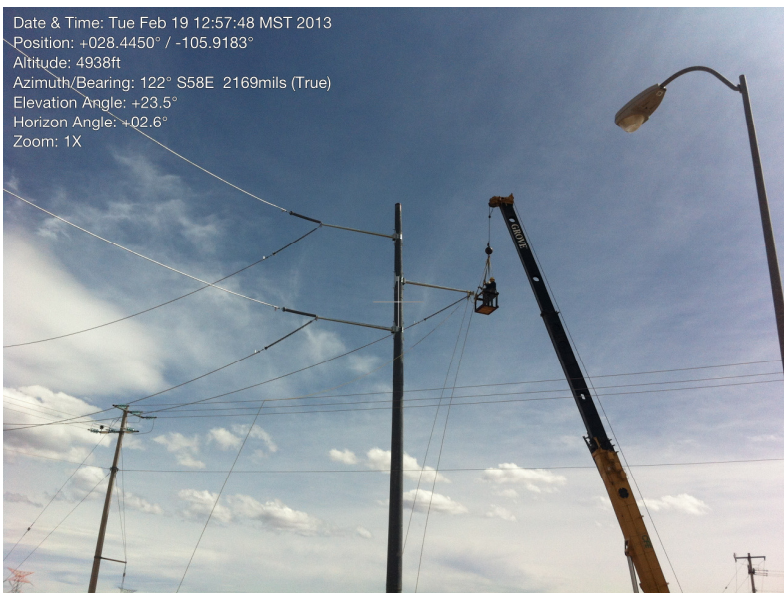
Este poste también presentó una desviación de 1 grado a la horizontal con respecto a la vertical en su base lo que favorece el aspecto inclinado esto adicionado ala carga de las 3 líneas que se disponen en ángulo de 90 grados desafortunadamente a favor de la inclinación mencionada.

Sumados el poste presentaba una inclinación aproximada de 2.6°.

Instalación de una retenida a la altura del primer herraje para brazo incluyendo aisladores en la parte contigua a la estructura y sustentada por un pilón de 2.5 toneladas que le permitió aplicar una fuerza opuesta al jalado de la estructura.

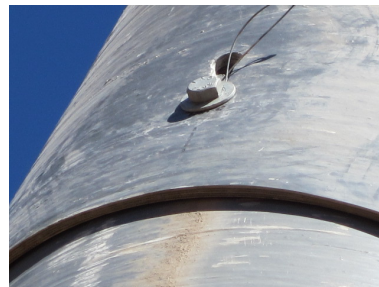
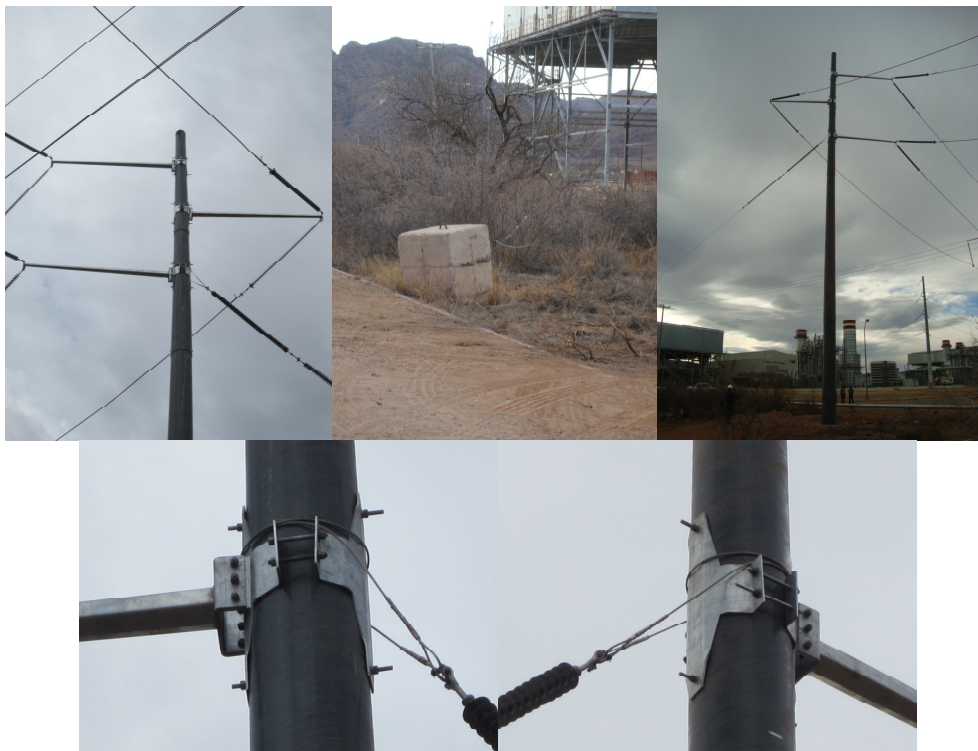
Se observó una mejoría considerable de  $2.8^{\circ}$  a  $1.2^{\circ}$  en la inclinación final de la estructura ya cargada por completo y con la posibilidad de sustentar mejor el pilón integrándolo al terreno.

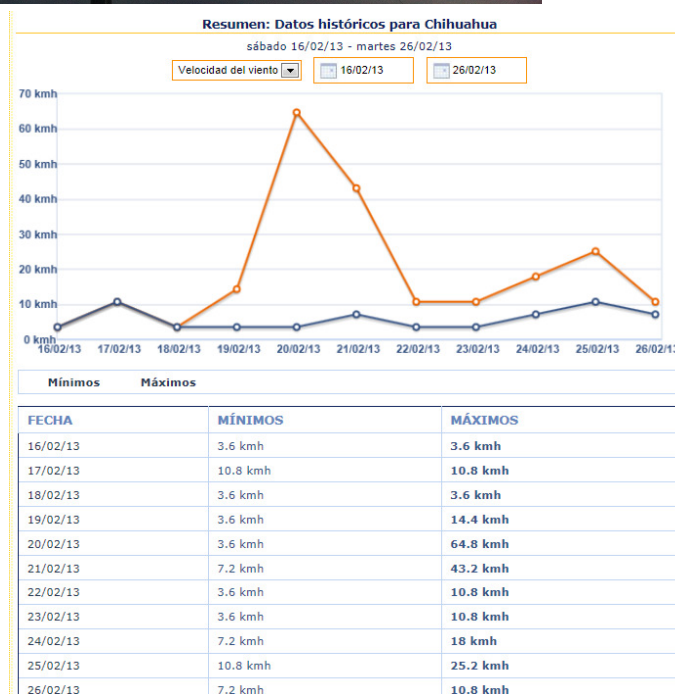
El día 20 de febrero se acudió nuevamente a la subestación con la esperanza de ver terminada la línea montada. Contrario a esto el trabajo se vió afectado por condiciones meteorológicas excepcionales que se reportan también en la gráfica siguiente donde se ve el incremento de velocidad del viento de los días anteriores al 20 que promediaban velocidades del viento en 8 km/h por vientos de 64.8 km/h seguidos por vientos de 43.2 km/h el día 21 y volviendo a la normalidad los días siguientes.

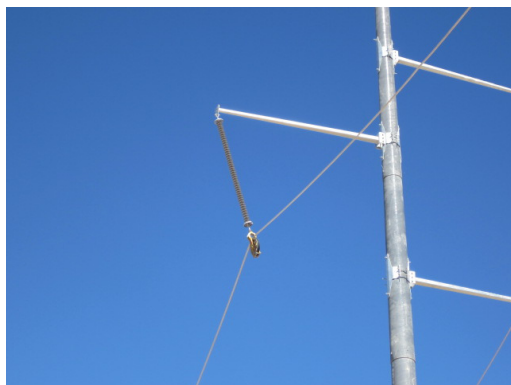
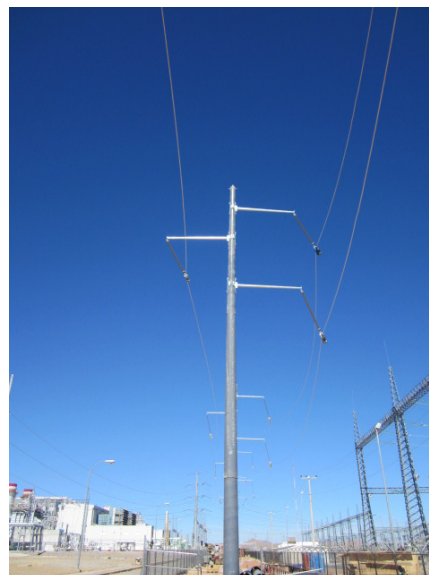
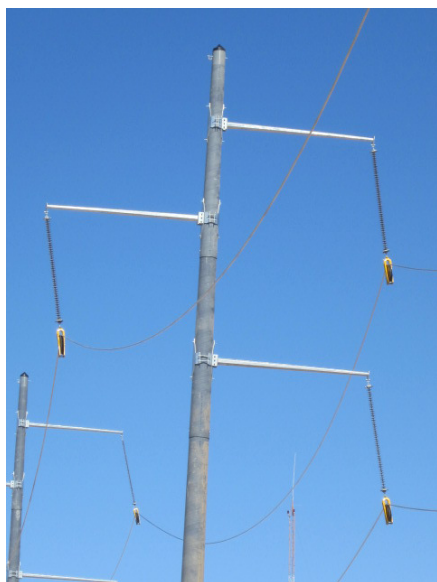
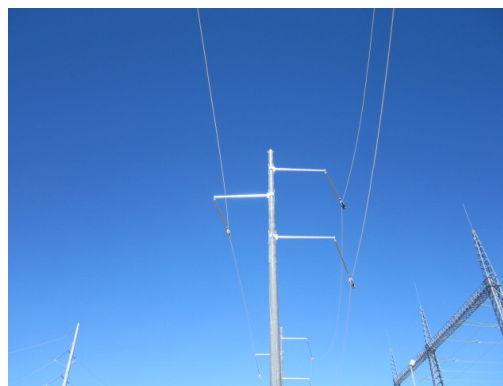
Gracias a este fenómeno se observó el comportamiento de la estructura en un escenario de esfuerzo por viento importante ya que afectaba severamente a la posición de las herramientas para el tendido de la línea, así como el conductor en si. La estructura se comporto de la manera esperada con movimientos oscilatorios y la absorción de la energía elástica por las características del material demostrando el desempeño correcto y eficiente de la estructura en escenarios de vientos con velocidades ya representativas.
