RAPPORT D'ENQUÊTE SUR INCIDENT FERROVIAIRE

R98D0184

PROBLÈME DE SIGNALISATION

CANADIEN NATIONAL

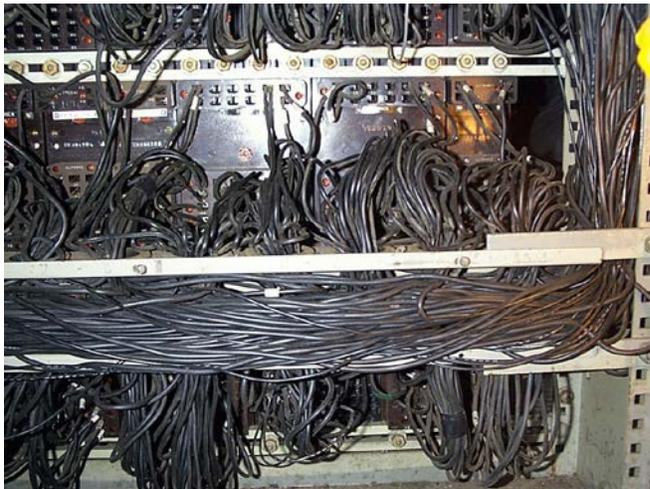
plans des guérites mais, surtout pour les plus vieilles guérites, ces plans ne sont pas mis à jour. Cinq ampoules servent à éclairer la guérite principale de Ballantyne; une lampe de poche et une baladeuse y sont aussi disponibles. Lorsque les préposés procèdent à une installation, ils se servent de néons portatifs pour éclairer davantage. L'arrière des relais porte une petite plaque de métal sur laquelle est gravé le numéro de relais ou un morceau de papier portant le numéro du relais. Certains relais de la guérite principale de Ballantyne ne comportaient pas d'identification. Le relais 27RWCR était dans la rangée du bas de l'étagère et un harnais de fils obstruait la plaque d'identification de métal. Les relais se trouvent les uns à côté des autres avec très peu d'espace entre eux (voir la figure 1).

Étant donné qu'il faut se coucher par terre et essayer de regarder une petite plaque de métal sur laquelle est gravé le numéro de relais derrière un harnais de fils pour installer un fil jusqu'au relais 27RWCR et que certains relais ne comportent pas d'identification, il est difficile de s'assurer que l'installation est correcte. L'identification des deux relais dans le cas présent (27NWCR et 27RWCR) ne diffère que d'une lettre, ce qui augmente le risque d'erreur. Le coordonnateur des installations du S & C et son apprenti n'ont pas utilisé une terminologie

5. À cause de l'emplacement des relais, de la proximité de ces relais entre eux et de leur identification dans la guérite principale de Ballantyne, le risque d'erreur lors d'une installation était plus grand.

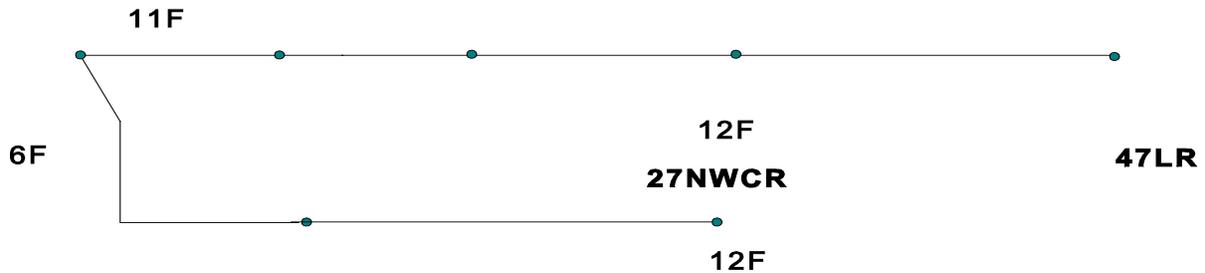
Des préposés du S & C vérifient la guérite principale à Ballantyne et découvrent qu'un fil qui l'alimente est raccordé sur le mauvais relais, ce qui permet au système de donner des indications moins restrictives qu'elles doivent l'être. Selon les préposés du S & C, seul le signal 24R est touché par ce mauvais raccordement.

Lors de l'installation, le coordonnateur des installations du S & C a donné les instructions quant à l'origine et la destination du fil en question. Par contre, il ne se souvient pas s'il a nommé le relais par son nom ou sa place dans l'étagère. L'apprenti a fait le raccordement à l'arrière de l'étagère. Il a raccordé le fil dans la borne 12F du relais 27NWCR, le relais juste à côté du relais 27RWCR, dans lequel il aurait dû être raccordé (voir les figures 2 et 3).

de fils raccordés au relais 27RWCR ne correspondait pas au nombre de fils qui aurait dû y être raccordé et le coordonnateur des installations du S & C aurait pu déterminer qu'il manquait un fil sur ce relais.
