RAPPORT D'ENQUÊTE FERROVIAIRE
R05Q0033

DÉRAILLEMENT EN VOIE PRINCIPALE

DU TRAIN L577-21-31

AU POINT MILLIAIRE 21,33 DE LA SUBDIVISION VAL-D'OR

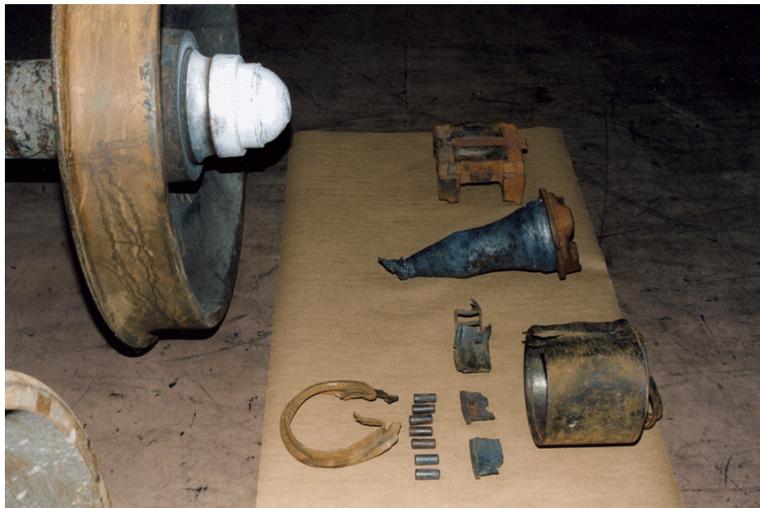
Il manquait une partie d'essieu (position R-2) au wagon plat à parois de bout déraillé JRDX 490038², le cinquième wagon derrière les locomotives. La fusée d'essieu et son roulement présentait une décoloration et s'étaient complètement dissociés du reste de l'essieu monté, une anomalie communément appelée « surchauffe de fusée d'essieu ». Le longeron de bogie comportait des marques indiquant un choc récent à la partie inférieure et à l'extrémité arrière du longeron. Rien n'indiquait l'imminence d'une anomalie du roulement, comme des éclaboussures de graisse sur le châssis du plancher directement au-dessus de l'emplacement du roulement à rouleaux défectueux. La fusée manquante et le capuchon d'extrémité toujours fixé à celle-ci se trouvaient du côté sud de la voie principale au point milliaire 20,15.

Photo 1. Roue et fusée d'essieu (R-2) et une partie des morceaux récupérés

L'examen visuel des composants du roulement de la roue R-2 du wagon JRDX 490038 a révélé une déformation et une décoloration résultant d'une surchauffe et d'un grippage importants du roulement constatés dans d'autres cas de défaillance de roulements à rouleaux et de surchauffe de fusées d'essieu. Tout juste avant le déraillement, le roulement à rouleaux a surchauffé et grippé. L'essieu a ensuite quitté son logement, ce qui a causé un amincissement de la section transversale. À force de s'amincir, l'essieu surchauffé n'a plus été en mesure de supporter le poids du wagon et s'est rompu complètement.

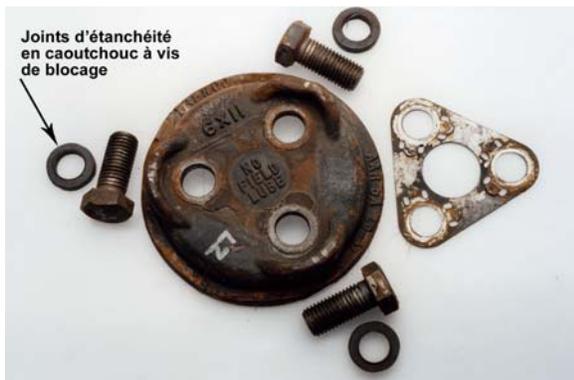
Les roulements de la roue R-2 étaient des Brenco 6 X 11, AAR-5A de classe E. À l'assemblage, ils ont été munis de joints d'étanchéité en caoutchouc à vis de blocage entre le capuchon d'extrémité et l'essieu. En mai 1988, l'AAR a interdit l'utilisation des joints d'étanchéité à vis de blocage car ceux-ci étaient susceptibles de diminuer les forces de serrage exercées sur l'ensemble et ainsi mener à une défaillance prématurée du roulement. L'examen du capuchon d'extrémité et des composants connexes situés à la position R-2 a seulement permis de déceler la présence de résidus de ces joints d'étanchéité.

Photo 2. Joints d'étanchéité en caoutchouc à vis de blocage avec les vis de blocage, le capuchon d'extrémité et la plaque de fixation à l'intérieur des roulements à rouleaux aux positions L-2 et R-2

- La perte de la force de serrage sur le roulement en raison de la présence de rondelles en caoutchouc (joints d'étanchéité) sous le capuchon d'extrémité et le gonflement du cône extérieur peuvent avoir contribué au desserrage du roulement.

De plus, le roulement a été assemblé à une époque où il était permis d'insérer des joints d'étanchéité entre le capuchon d'extrémité et l'essieu. Ces joints d'étanchéité ont par la suite été interdits par l'AAR en raison de l'effet nuisible que les joints en caoutchouc peuvent avoir sur la force de serrage globale permettant de maintenir en place les nombreux composants du roulement à rouleaux. L'examen effectué par le Laboratoire technique du BST a révélé un écaillage des chemins de roulement en raison de la fatigue générée par le contact entre les pièces; cette fatigue provenait d'une contrainte excessive occasionnée par un cône extérieur desserré. De même, le frottement des filets sur les vis de blocage aux positions L-2 et R-2

L'Association of American Railroads (AAR) a publié la lettre circulaire c-9094 intitulée *Interchange Prohibition of Roller Bearing Cap Screw Seal Rings Effective January 1, 2007* (Roulements à rouleaux munis de joints d'étanchéité à vis de blocage interdits en service d'interconnexion à compter du 1^{er} janvier 2007). Cette lettre circulaire vise à avancer de sept ans la date d'entrée en vigueur du retrait de l'industrie de ces dispositifs (précédemment fixée au 1^{er} janvier 2014) au 1^{er} janvier 2007. Au-delà de cette date, l'AAR interdira aux compagnies ferroviaires affectées au service d'interconnexion d'équiper leurs wagons de roulements munis de joints d'étanchéité à vis de blocage similaires à ceux du wagon en cause dans l'accident à l'étude. L'AAR exige que les propriétaires de wagons retirent les joints d'étanchéité à vis de blocage de leurs parcs dans les plus brefs délais; de plus, les ateliers de réparation et commerciaux sont expressément invités à prendre les mesures qui s'imposent pour réduire le nombre de joints d'étanchéité à vis de blocage (voir l'annexe B).

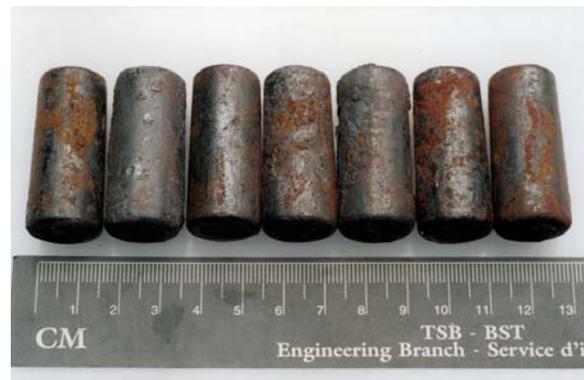
Les deux joints de graisse ont été récupérés : le joint extérieur avait fondu contre la coupelle et le joint intérieur avait subi des dommages importants. Les roulements à rouleaux et le chemin de roulement extérieur avaient été sévèrement déformés et maculés, et certains rouleaux avaient fondu contre le chemin de roulement intérieur. Des parties du chemin de roulement intérieur dont les rouleaux et les cages avaient fondu ont été récupérées. Sept des rouleaux coniques intérieurs ont été récupérés; certains présentaient des signes superficiels d'écaillage (voir la photo 3). Un examen plus approfondi de la surface interne du chemin de roulement extérieur a permis de déceler un écaillage important sur le bord extérieur. Une usure par frottement a été constatée sur les filets des vis de blocage à proximité de leur point de contact avec le capuchon d'extrémité (voir la photo 4).

Photo 3. Rouleaux internes du roulement R-2

- L'écaillage de la surface interne du chemin de roulement extérieur (coupelle) en raison de la fatigue générée par le contact entre les pièces a été considéré comme étant l'indication d'une contrainte excessive occasionnée par un cône extérieur desserré.

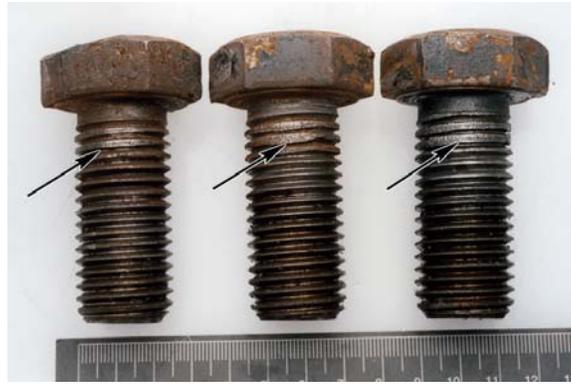
Photo 4. Usure par frottement sur les filets des vis de blocage

- L'usure par frottement constatée sur les filets des vis de blocage et la plaque de fixation indiquent que la précontrainte exercée sur le capuchon d'extrémité était inférieure à celle exigée.

indiquent également que le roulement était desserré. L'effet combiné de l'usure et de la contrainte sur chacun de ces composants doit être pris en compte. Par conséquent, le vieillissement du roulement, son état et son type d'assemblage sont considérés comme étant des facteurs contributifs à sa défaillance.
