## **RAPPORT D'ENQUÊTE AÉRONAUTIQUE A12P0070**

**IMPACT SANS PERTE DE CONTRÔLE  
DE L'HYDRAVION DE HAVILLAND DHC-2 MK 1 (BEAVER),  
C-GCZA  
À 10 NM À L'OUEST DE PEACHLAND  
(COLOMBIE-BRITANNIQUE)  
LE 13 MAI 2012**

Rapport numéro A12P0070

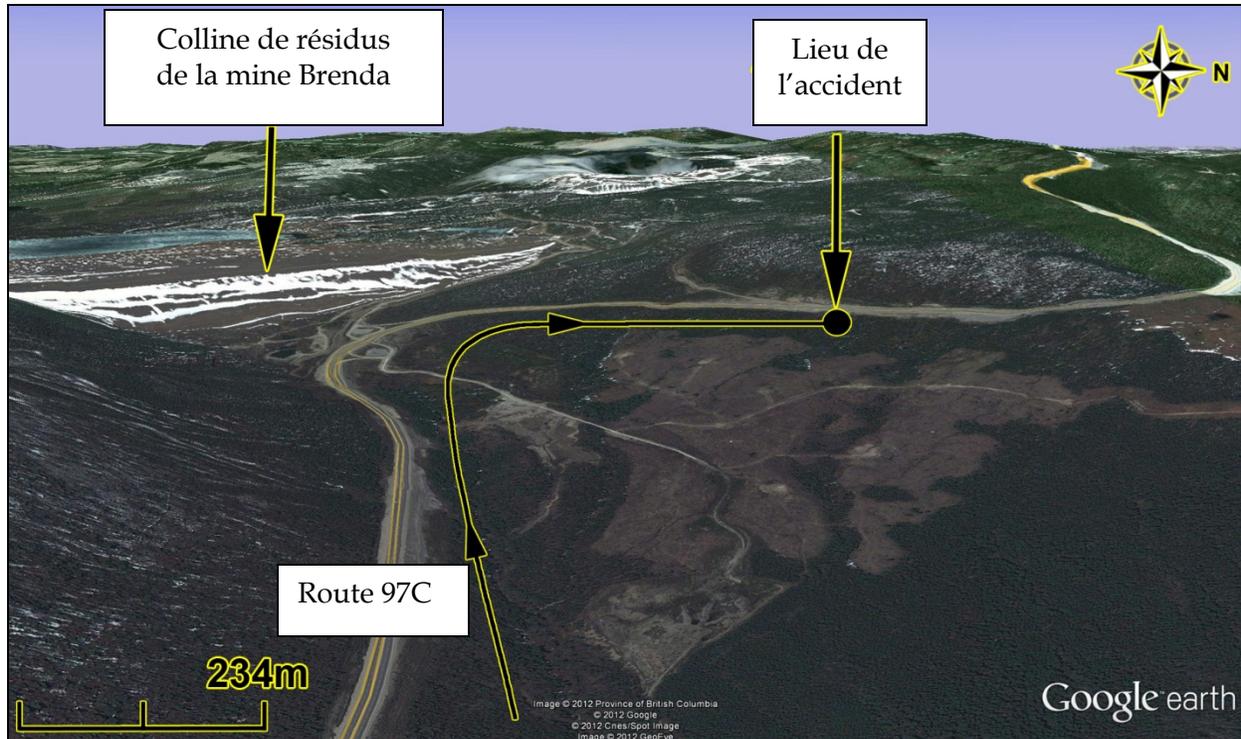
Figure 1. Trajectoire de vol de l'aéronef en cause

La route 97C suit une pente ascendante abrupte vers l'ouest en sortant de la vallée de l'Okanagan. Il y a alors un virage à droite (direction nord) au pied de la colline de résidus de la mine Brenda, puis la route continue de grimper suivant une pente abrupte (figure 1).

Lorsqu'il se trouvait à proximité du virage de la route, au pied de la colline de résidus de la mine Brenda, l'aéronef a volé près, mais en dessous, de la route en grimpant; il a amorcé alors un virage à droite vers le nord et a continué de monter. L'aéronef est demeuré en dessous du niveau de la route et presque parallèle à celle-ci. L'aéronef a alors percuté des arbres se trouvant sur une petite butte qui s'élève légèrement au-dessus du relief environnant et qui descend vers la vallée à la droite de la trajectoire de vol. Les témoins n'ont pas vu l'impact, car des arbres cachaient la vue à partir de la route. Toutefois, une colonne de fumée a été aperçue, et le service 911 a été avisé de l'accident.

Environ 24 secondes se sont écoulées entre le moment où l'aéronef a viré au pied de la colline de résidus de la mine Brenda et le moment de l'accident. À la droite de la trajectoire de l'aéronef en cause, le long de la route, il y a une pente descendante vers la vallée.

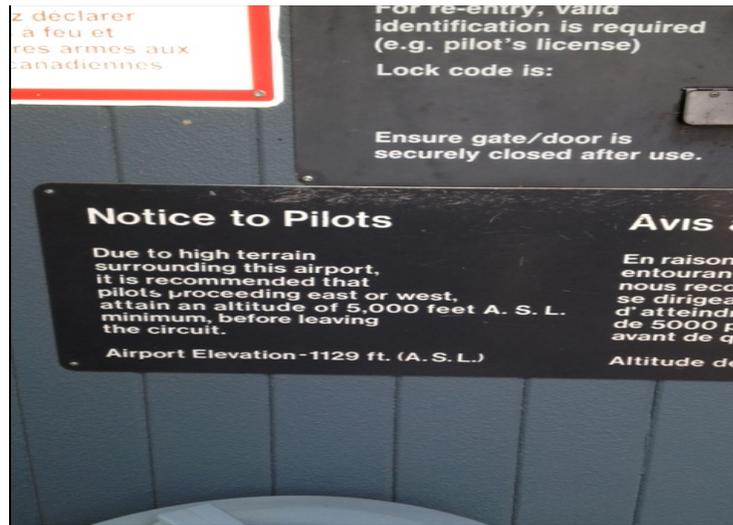
Photo 2. Panneau situé à l'aéroport de Penticton

À l'aéroport de Penticton (30 nm de Kelowna et à l'extrémité sud du lac Okanagan), un panneau situé sur le mur côté piste, près de la porte du kiosque d'information destinée aux pilotes, prévient les pilotes des risques liés à l'élévation du relief dans la région et souligne l'importance d'atteindre 5000 pieds asl avant de quitter le circuit (Photo 2).
