**RAPPORT D'ENQUÊTE MARITIME
M13N0014**

**CHAVIREMENT DURANT UN REMORQUAGE ET MORT
ACCIDENTELLE**

**REMORQUEUR *WESTERN TUGGER* ET
CHALAND ARCTIC LIFT I
À 33 MILLES MARINS AU SUD-OUEST DE BURGEO (TERRE-
NEUVE-ET-LABRADOR)
LE 10 MAI 2013**

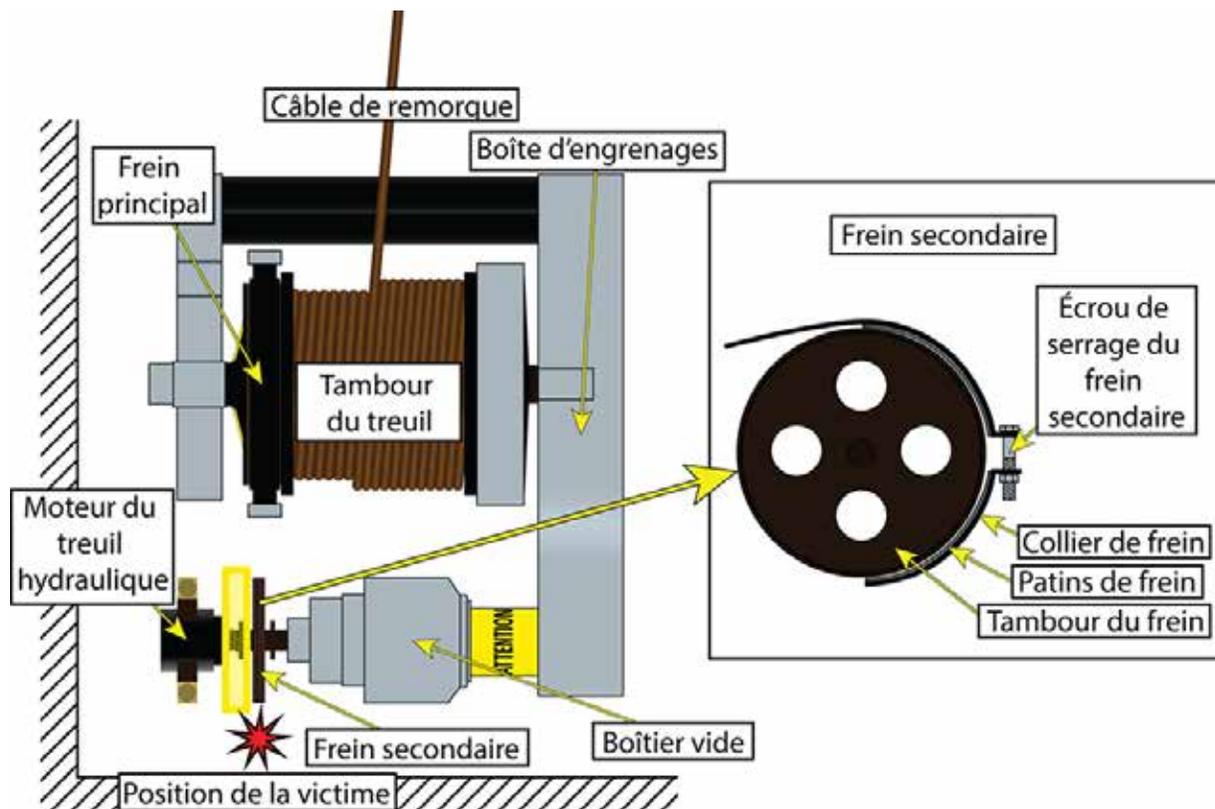
Figure 1. Schéma simplifié du treuil de remorquage, montrant l'emplacement des 2 freins et de l'écrou servant à serrer le frein secondaire.

Sur le *Western Tugger*, le frein pneumatique principal ne suffisait pas pour empêcher le tambour du treuil de glisser durant le remorquage, malgré la pratique qui consistait à maintenir le tambour embrayé sur le moteur. C'est la raison pour laquelle un frein secondaire, soit un tambour de frein sur l'arbre d'entraînement, avait été installé⁵. Malgré tout, les 2 freins n'empêchaient pas le tambour du treuil de glisser; la solution adoptée à bord pour mettre fin au glissement était de serrer manuellement les colliers du frein secondaire au moyen d'un ensemble écrou-boulon.

Le navire était doté d'un mécanisme de libération de remorquage, mais ce mécanisme ne pouvait pas être activé à partir de la timonerie en raison de l'ensemble écrou-boulon sur le frein secondaire. C'est la raison pour laquelle le capitaine a demandé au matelot de se rendre à la chambre des treuils et de se préparer à desserrer l'écrou, au besoin. Quelques instants plus tard, l'extrémité avant du chaland est sortie de l'eau et le chaland a chaviré. En raison de la tension qu'il a subie, le tambour du frein secondaire a éclaté, et des pièces ont frappé et blessé mortellement le matelot.

Le mécanisme de libération de remorquage sur le *Western Tugger* était hors d'usage en raison de l'ensemble écrou-boulon installé sur le tambour de frein secondaire. Cet ensemble écrou-boulon obligeait un membre de l'équipage à se rendre dans la chambre des treuils et à desserrer manuellement l'écrou pour que le tambour du treuil puisse laisser filer le câble de remorque; le mécanisme de libération de remorquage était donc hors d'usage. Cette pratique posait pour les activités de remorquage un risque, qui n'a été ni soulevé ni atténué.

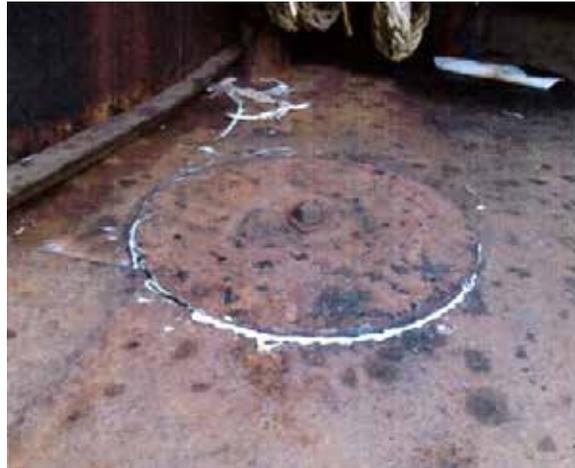
Avant de procéder au chargement de la cargaison pour ce voyage, le propriétaire du chaland a inspecté visuellement les joints d'étanchéité sur les écoutilles. Un cordon de silicone a été appliqué autour du panneau de certaines écoutilles où le joint d'étanchéité appliqué précédemment s'était détérioré (photo 3).

Photo 3. Joint d'étanchéité en silicone sur un des 26 panneaux d'écouille

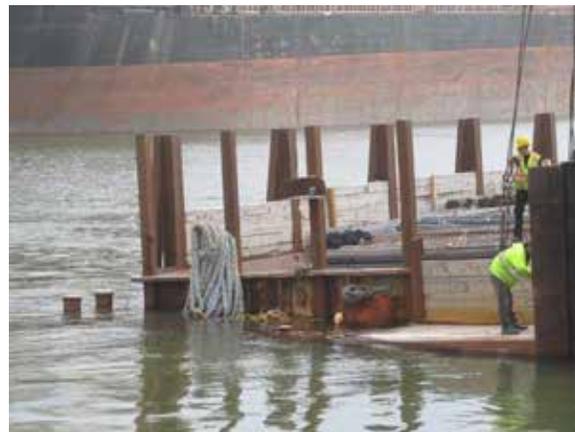
Le chargement, qui a commencé le 29 avril, consistait à disposer les différentes longueurs de barres d'armature groupées de façon uniforme et compacte sur le pont du chaland. Pour assurer la stabilité du chaland au cours du chargement, les réservoirs sur le côté tribord ont été remplis ou vidés d'eau au moyen d'une pompe, suivant les besoins (photo 4).

Photo 4. Arrière du chaland durant le chargement
