RAPPORT D'ENQUÊTE

BEAD-air-A-2012-002-I

Date de l'événement	23 janvier 2012
Lieu	Base Aérienne 115 d'Orange
Type d'appareil	Mirage 2000C RDI
Immatriculation	n° 99 - F-UHYB
Organisme	Armée de l'air
Unité	Escadron de chasse 02.005

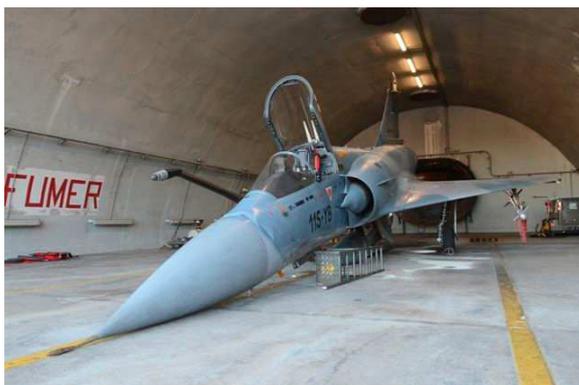
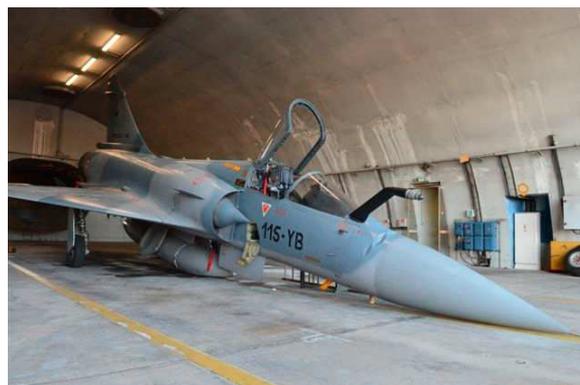
Vues de l'aéronef immobilisé après l'incident

Le Mirage 2000C RDI est à poste dans une hangar. Le train auxiliaire est effacé. L'appareil repose sur la coque radar, le RPLC et les atterrisseurs principaux.

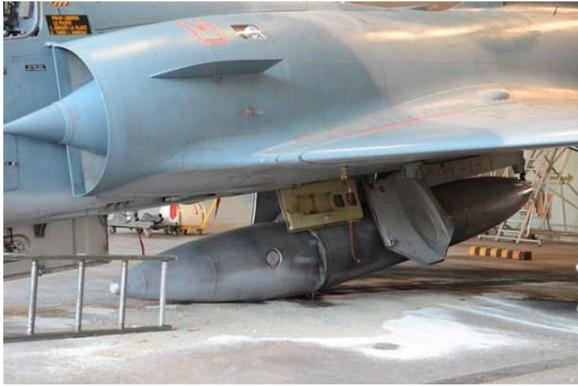
Vue n°1 - RPLC

- le RPLC présente plusieurs pliures et des déchirements (vue n°1) ;
- la coque radar est déformée (vue n°2) ;
- la perche anémométrique est tordue (vue n°3) ;
- l'antenne omnidirectionnelle est endommagée.

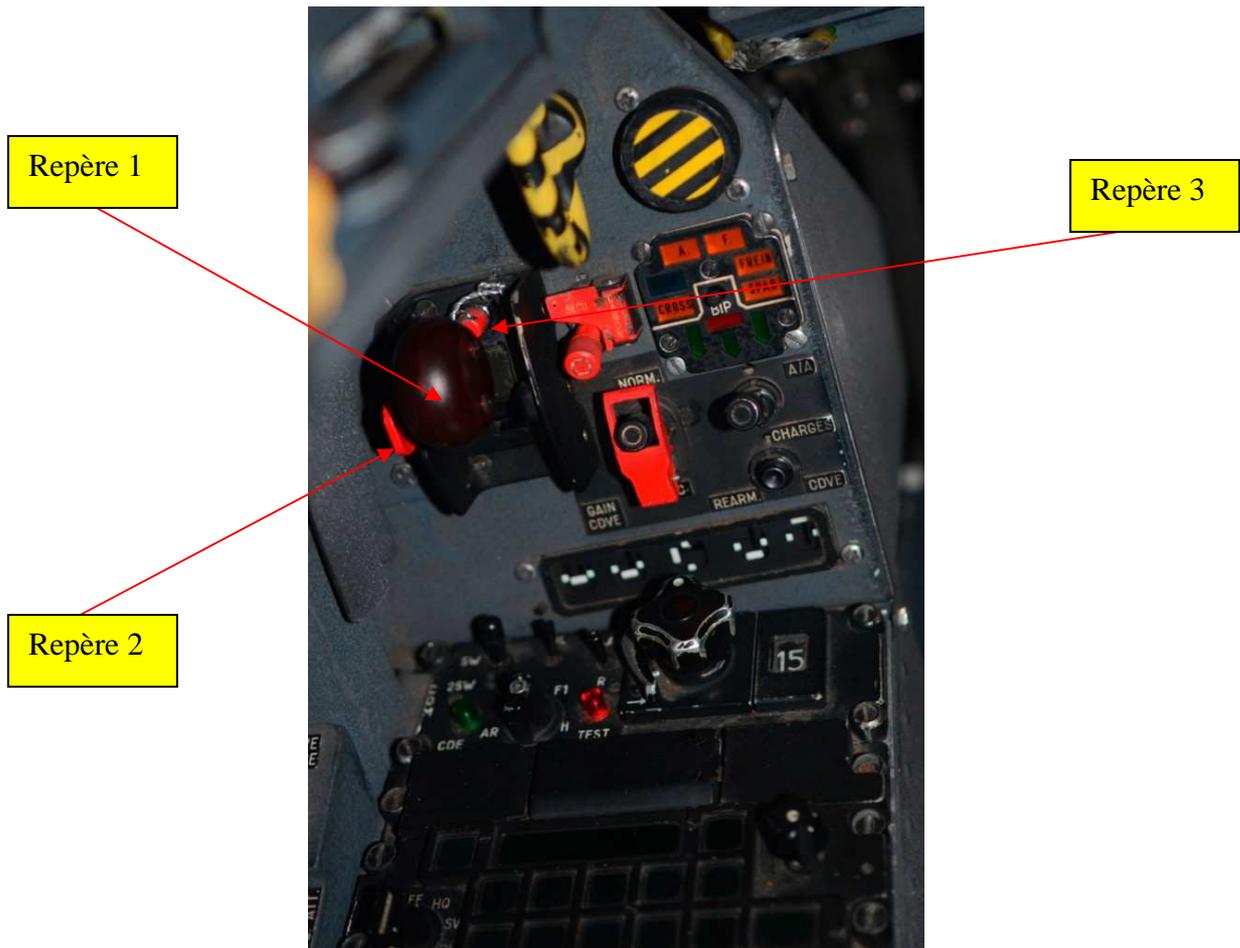
La manette du commutateur de commande de train (repère 1) est en position haute. Le verrou de sécurité basculant ou palette de sécurité (repère 2) est en position ouverte. Le fil à casser du poussoir d'effacement de sécurité (repère 3) encore appelé bouton de *crash* dans la notice technique NCO 507 (cf. annexe 2) est intact.

Commande de train (prise de vue effectuée après l'incident)

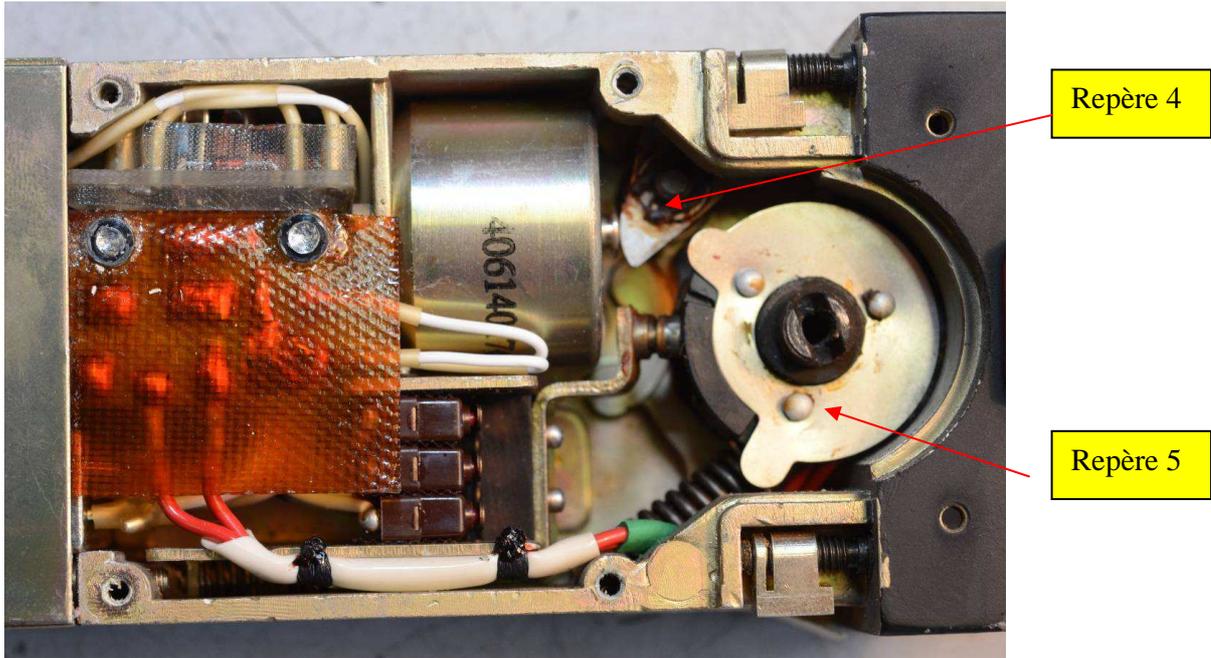
La sécurité interne du commutateur de commande de train présente un défaut de fonctionnement. La manœuvre du levier de commande de train est donc possible au sol, sans action sur le bouton *crash* dès lors que la palette de sécurité est effacée.

Intérieur du boîtier commutateur de train

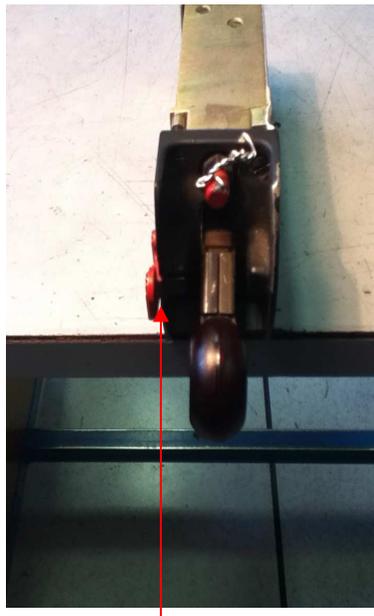
Palette de sécurité ouverte et commande de train basse. Cette configuration est choisie par les deux pilotes d'alerte et en place depuis le vendredi soir

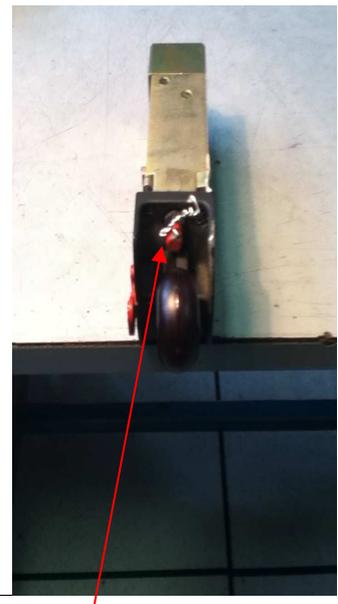
Palette de sécurité ouverte, commande de train haute et poussoir crash fil à casser intact. **Configuration impossible au sol sans défaillance interne du boîtier.**

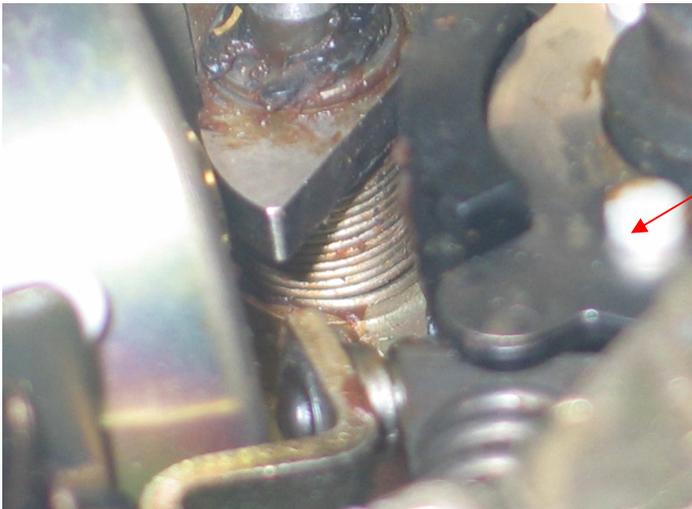
Ressort de rappel
du verrou interne
rendu inefficace
par un excès de
graisse séchée
