RAPPORT D'ENQUÊTE AÉRONAUTIQUE A11W0070

PERTE DE CONTRÔLE - IMPACT AVEC UN PLAN D'EAU

**DU BELL 212 C-FJUR
EXPLOITÉ PAR CAMPBELL HELICOPTERS LTD.
À 12 NM À L'OUEST DE SLAVE LAKE (ALBERTA)
LE 20 MAI 2011**

Rapport numéro A11W0070

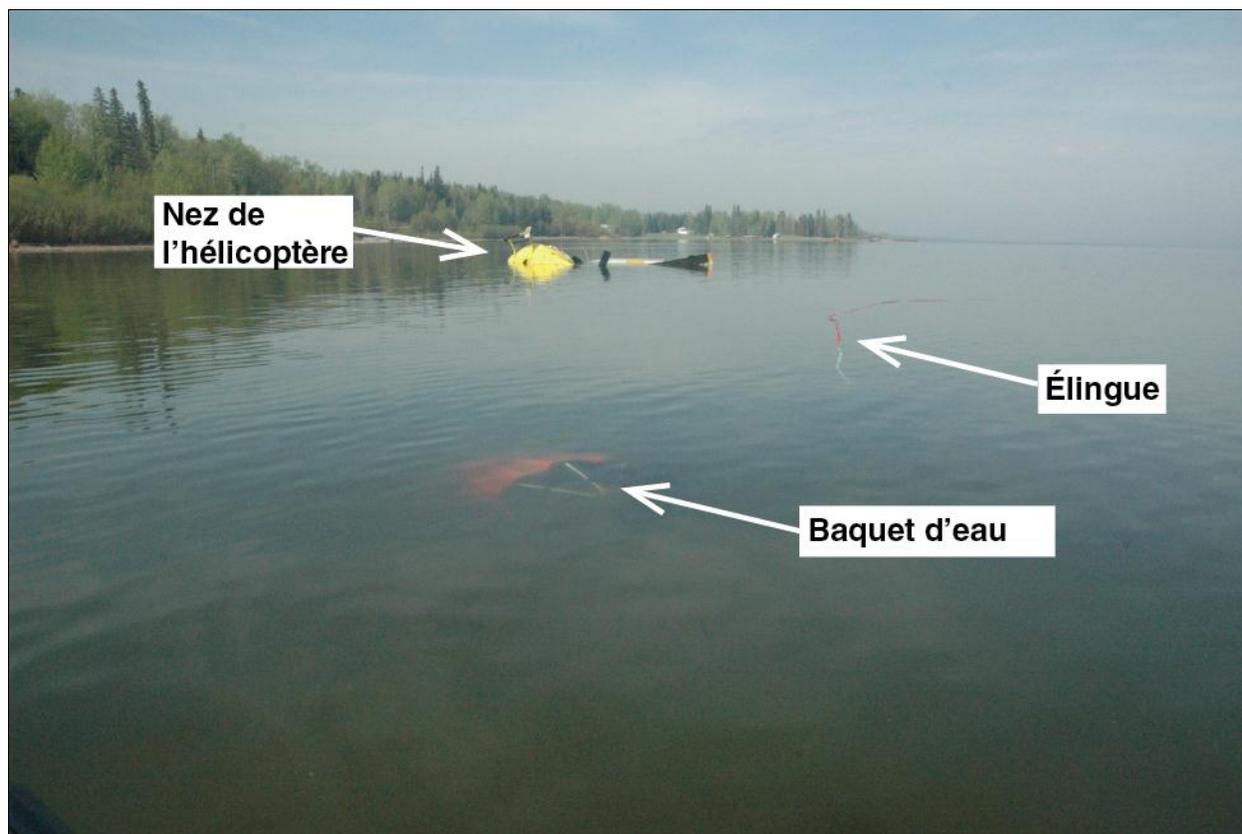
L'hélicoptère a été trouvé reposant sur son côté droit dans le Petit lac des Esclaves, situé à 55°22,154' N. et 115° 3,319' O. L'hélicoptère se trouvait à environ 290 pieds de la rive sud du lac, était orienté parallèlement au rivage, en direction ouest (voir la photo 1).

Photo 1. Lieu de l'écrasement de l'hélicoptère

Les panneaux du côté droit du sous-plancher et du toit, de même que la porte coulissante droite, ont subi d'importantes déformations lors de l'impact avec l'eau. De plus, les 2 points de fixation gauches de la poutre de queue ont cédé en raison de la surcharge appliquée au côté droit de l'appareil. Ces dommages sont cohérents avec un impact sur le côté droit de l'hélicoptère à la suite d'une descente à grande vitesse.
