RAPPORT D'ENQUÊTE AÉRONAUTIQUE
A08A0007

**ATTERRISSAGE DUR APRÈS SORTIE AU MOTEUR D'UNE
AUTOROTATION**

**DE L'HÉLICOPTÈRE EUROCOPTER AS 350 BA ASTAR C-FHHH
EXPLOITÉ PAR UNIVERSAL HELICOPTERS NEWFOUNDLAND
LIMITED**

LE 10 JANVIER 2008

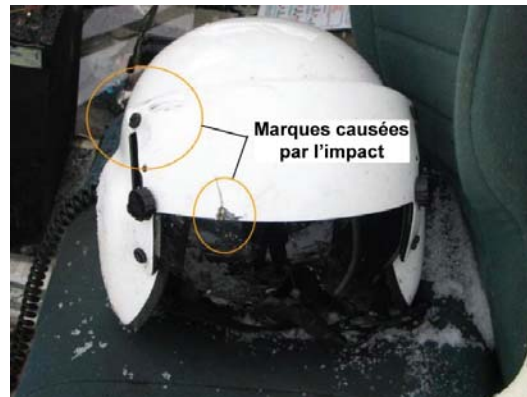
Le pilote instructeur ne portait pas de casque⁵ et il a subi de graves blessures au visage et à la tête. L'autre pilote portait un casque et il n'a pas subi de blessures à la tête; des marques sur le casque montrent qu'il y a eu contact avec la structure de l'hélicoptère pendant l'impact (voir la photo 1).

Photo 1. Casque du pilote

Le pilote qui portait son casque n'a pas subi de blessures au visage ou à la tête. Le pilote instructeur ne portait pas son casque et il a subi de graves blessures au visage; le port du casque aurait probablement réduit la gravité de ses blessures.

La compagnie a mis en œuvre une politique de partage des frais et de prêts à taux nul afin d'aider les pilotes de la compagnie à acheter un casque. De nombreux pilotes ont profité de cette politique et il y a plus de pilotes qu'avant qui portent un casque en vol.

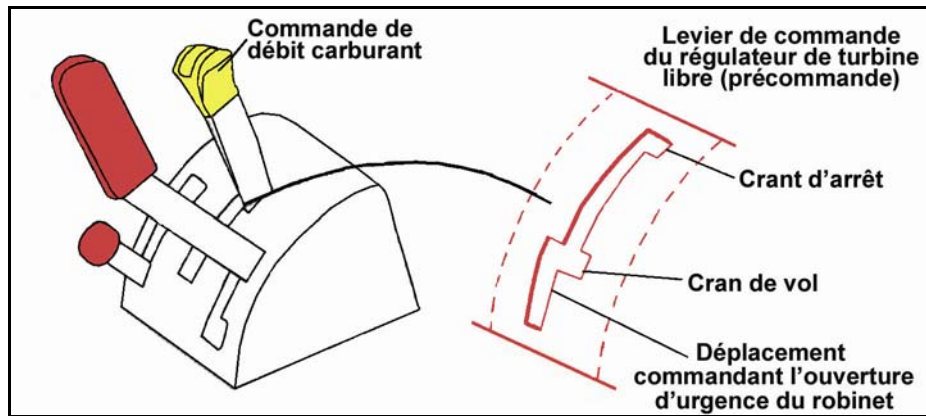
Les procédures entourant les exercices d'autorotation sur l'AS 350 dépendent du modèle, en plus d'être précisées dans le manuel de vol du giravion (RFM) pertinent. L'hélicoptère en question était équipé d'une FFCL sur laquelle il n'y a pas de position de ralenti (voir la figure 1). Les modèles d'AS 350 plus récents sont équipés d'une poignée tournante qui comprend une position de ralenti.

Figure 1. Commande de débit carburant de l'AS 350 BA

Le RFM des modèles d'AS 350 équipés d'une FFCL n'approuve pas la réduction de la puissance du moteur en vol parce qu'il y a un risque de ramener la commande au-delà du point où le régime permet au moteur de continuer à tourner.

Alors qu'il était en croisière, le pilote instructeur a tiré sur la FFCL en ayant l'intention de stabiliser le Ng à 70 p. 100. Puisqu'il n'y a pas de cran de ralenti vol sur le bloc de la FFCL, le pilote instructeur devait surveiller l'indicateur de Ng jusqu'à ce que la valeur voulue soit atteinte. Après la réduction de la puissance du moteur, il se peut que, pendant que le pilote instructeur tentait d'évaluer les mesures prises par le pilote, il n'ait pas porté suffisamment attention à l'indicateur de Ng. Étant donné qu'il n'y a pas d'obstacle physique entre le cran de vol et le cran d'arrêt (voir la figure 1), il est possible que la FFCL ait été déplacée par inadvertance ou par accident de telle façon que le moteur a décéléré.

1. Étant donné l'absence d'instructions claires interdisant la sortie au moteur d'une autorotation dans le manuel de vol du giravion (RFM) de l'AS 350, les pilotes instructeurs de Universal Helicopters Newfoundland Limited ont adapté une pratique faisant appel à la commande de débit carburant (FFCL) qui était contraire à la procédure du constructeur.

Eurocopter a mis au point une proposition de supplément concernant le manuel de vol de giration (RFM) de l'AS 350 qui traite des procédures de formation aux situations d'urgence moteur. La proposition comprend des instructions claires sur la marche à suivre lors des exercices d'autorotation à bord des appareils équipés soit d'une commande de débit carburant (FFCL), soit d'une poignée tournante contrôlant le régime du moteur. L'approbation réglementaire n'a pas encore eu lieu.

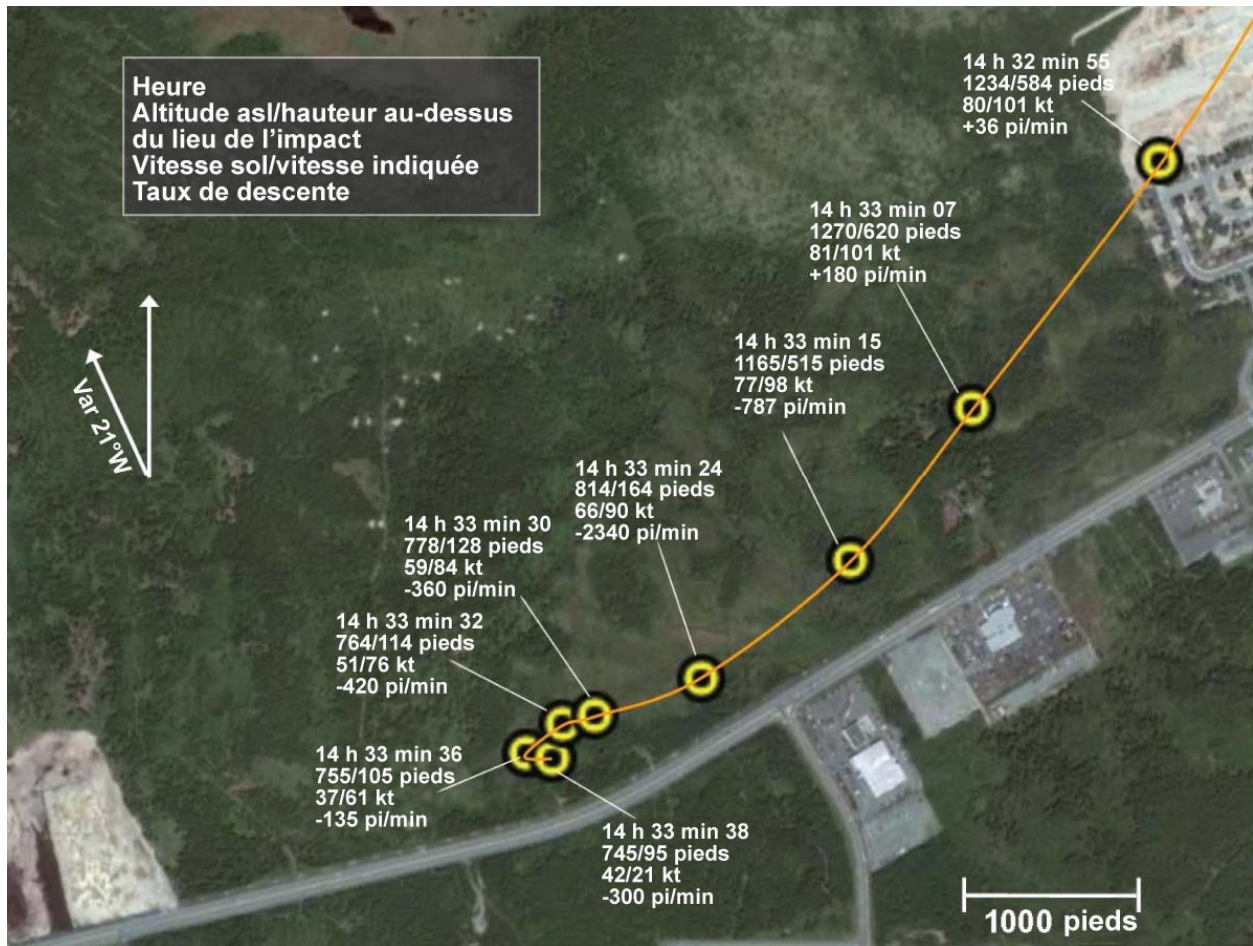
indépendamment dans un ordre précis et au bon moment⁸. À environ 160 pieds agl, le pilote a amorcé une remise des gaz⁹. À ce moment, l'hélicoptère avait un taux de descente d'environ 2300 pieds par minute. Il est possible que la perspective du sol se rapprochant à grande vitesse ait accéléré les mesures prises par les membres de l'équipage, faisant en sorte que le pas collectif a été augmenté avant que la FFCL n'ait été poussée au cran de vol. Dans une telle situation, la demande de puissance (augmentation de l'angle de pas et réduction du NR) peut avoir dépassé la capacité du moteur de rétablir le NR dans sa plage de vol.

⁹ À 14 h 33 min 30, le taux de descente a été réduit de 2340 pieds par minute à 360 pieds par minute (voir l'annexe A).

Annexe A – Trajectoire de la sortie au moteur de l'autorotation tirées du GPS
