RAPPORT D'ENQUÊTE SUR ACCIDENT MARITIME

M96M0150

RUPTURE DU CÂBLE DU TRAVERSIER

BAC À CÂBLE «F-39»

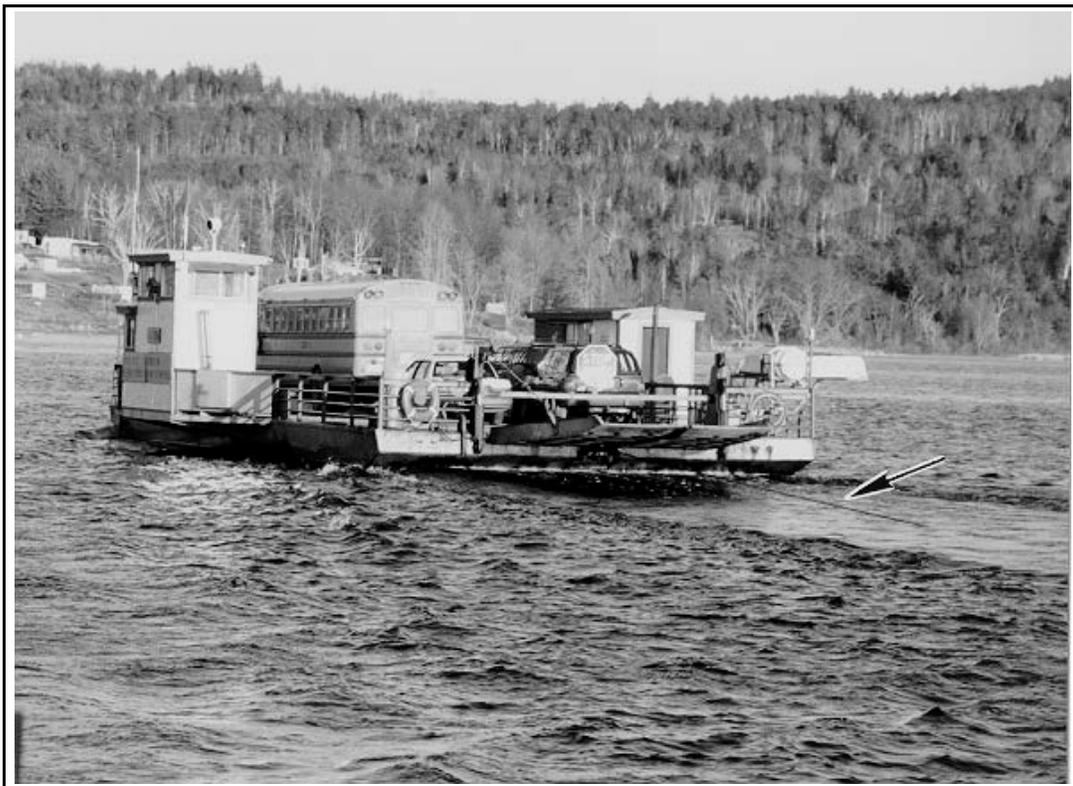
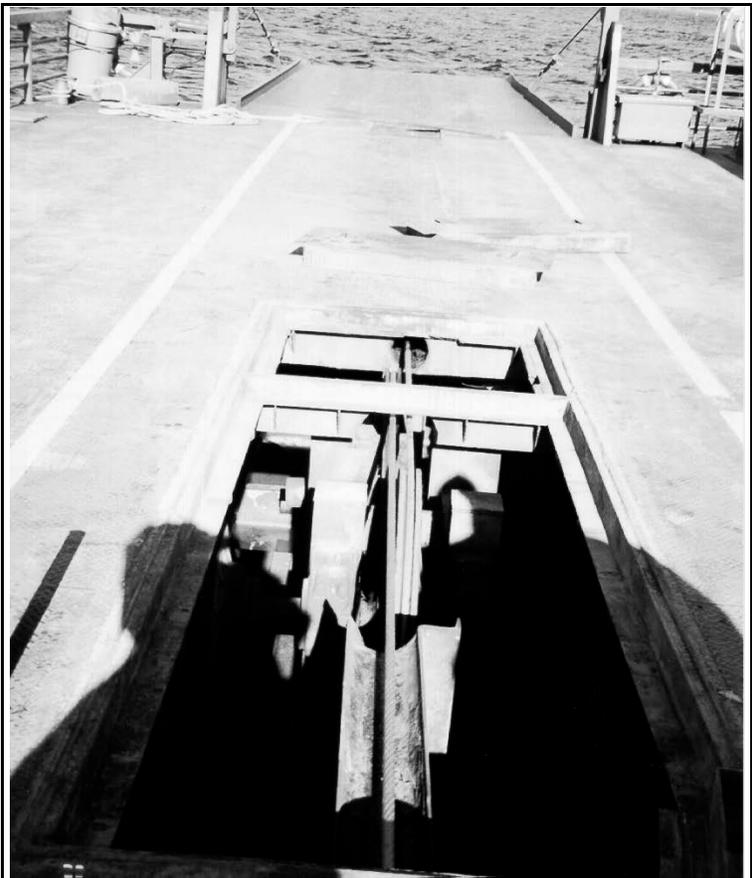
Annexe B - Photographies

L'examen visuel des sections comprenant les extrémités aboutantes au point de rupture a révélé que le revêtement de plastique avait été éliminé par l'usure sur environ le tiers du diamètre et que les torons étaient corrodés en profondeur jusqu'à l'âme du câble. Les torons extérieurs étaient presque complètement coupés par abrasion et d'autres s'étaient rompus à cause de la corrosion. Les extrémités aboutantes au point de rupture montraient peu de déformation «en panier» typique d'une rupture à la traction, signe que le câble était considérablement affaibli avant la rupture. Un examen plus poussé a montré que la défaillance des torons extérieurs était principalement attribuable à une rupture fragile causée par la corrosion tandis que les torons les plus près de l'âme montraient des traces de «striction», une déformation ductile liée à une rupture causée par une traction excessive.

On a jugé que la forte usure localisée et l'élimination du revêtement en plastique au point de rupture étaient attribuables au contact entre le câble et le fond de la rivière. Presque toute l'usure a été attribuée au fait que le câble est traîné sur le fond chaque fois que le courant s'inverse.

Le rapport technique LP 159/96 du Laboratoire technique du BST indique que le câble s'est rompu à cause d'une usure localisée et de la présence de corrosion sur les torons extérieurs de telles proportions que les torons intacts se sont rompus sous l'effet d'un effort excessif.

Après cet accident, le BST a fait parvenir au ministère des Transports du Nouveau-Brunswick un exemplaire du rapport de l'analyse de laboratoire effectuée sur le câble endommagé. Le BST croit savoir que le ministère des Transports a depuis fait une étude sur la durée de vie utile des câbles de traversier pour déterminer la durée utile moyenne de ces câbles dans des conditions ordinaires en vue d'élaborer un calendrier de remplacement optimal. (Plusieurs facteurs comme la glace en hiver, les courants forts et les vents violents ont un effet sur la durée de vie utile des câbles de traversier.) Il a été déterminé que le cycle de remplacement du câble du traversier «F-39» ne devrait pas excéder 303 jours et qu'on devrait songer à remplacer le câble avant l'hiver.
