RAPPORT D'ENQUÊTE FERROVIAIRE
R07T0110

DÉRAILLEMENT EN VOIE PRINCIPALE

DU TRAIN M36321-26

AU POINT MILLIAIRE 264,94 DE LA SUBDIVISION KINGSTON

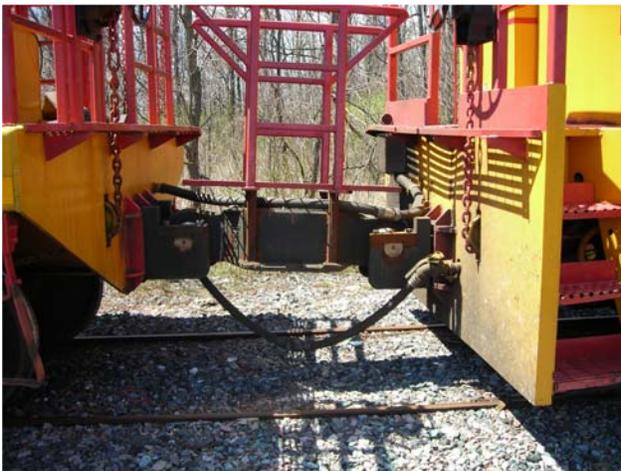
La tête du train s'est immobilisée au point milliaire 265,27. Les trois locomotives et les six premières caisses de wagons articulées du véhicule HZGX1750 (dans l'ordre, les caisses B, G, F, E, D et C) n'ont pas déraillé. Le bogie arrière de la caisse de wagon HZGX1750A a déraillé. La locomotive Herzog (wagon HZGX175) a également déraillé, elle est restée debout, avec la cabine orientée vers l'arrière. La locomotive Herzog était attachée au wagon HZGX1750A par un attelage fixe non normalisé (voir photos 1a et 1b). L'attelage était composé d'une barre d'attelage assemblée, avec des joints sphériques moulés à chaque extrémité espacés de $45\frac{3}{4}$ pouces centre à centre, et d'un connecteur en forme de « U » placé dans la traverse de traction et fixé par une tige à l'étrier d'attelage³. De chaque côté, une plaque limitait le mouvement latéral de la barre d'attelage à environ 30 degrés.

Photo 1a. Attelage non normalisé entre le wagon HZGX1750A sur la gauche et le wagon HZGX175 (la locomotive Herzog) sur la droite

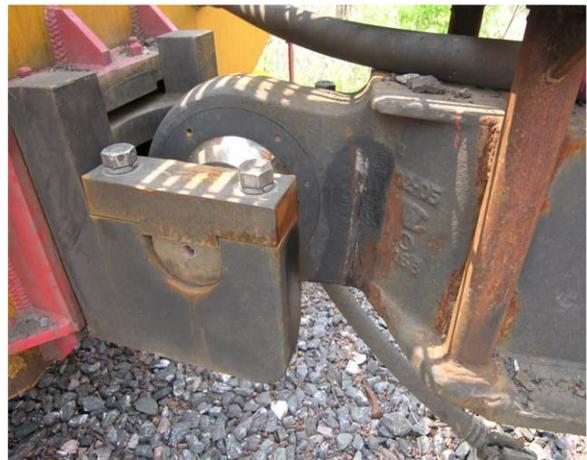
Photo 1b. Joint sphérique portant la marque récente de l'impact causé par le mouvement latéral extrême

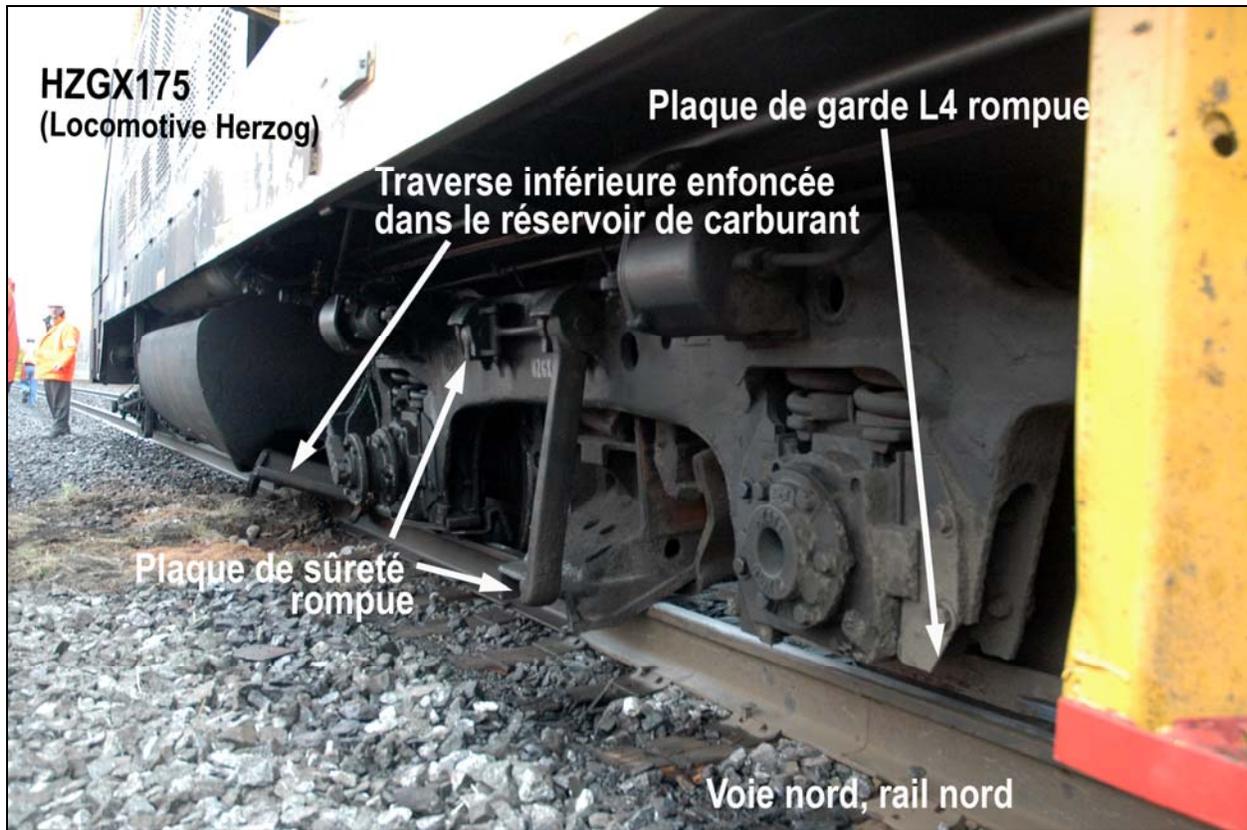
La base de la plaque de garde (côté nord) du bogie avant L4, la plaque de soutien inférieure qui y était fixée, ainsi que la glissière et le boulon du triangle de frein étaient manquants. La plaque de sûreté, qui assure le support en cas de rupture du bloc-ressorts, était pliée et rompue en deux endroits. La traverse inférieure, qui était déformée et rompue, était allée se loger dans la base du réservoir de carburant (voir photo 2). Il y avait une marque d'impact profonde sur le côté de la traverse inférieure et une déchirure longitudinale à la base du réservoir.

Photo 2. Dommages au côté nord du wagon HZGX175 (locomotive Herzog)

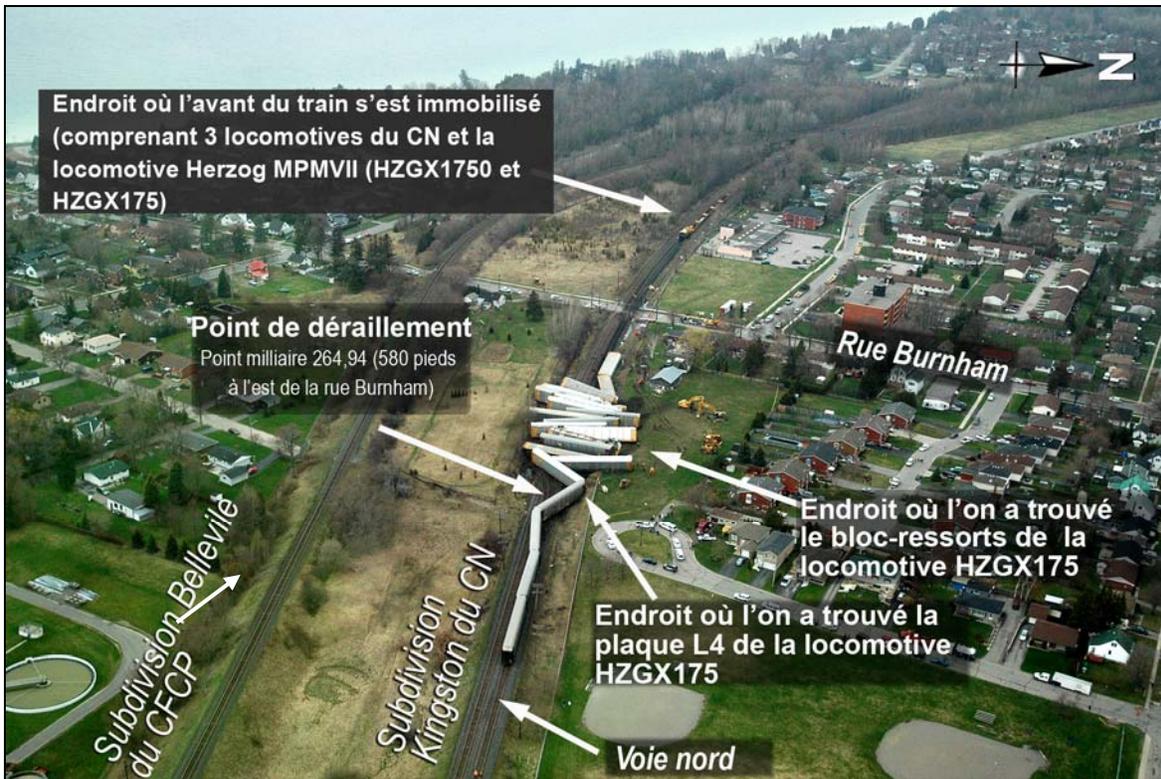
La locomotive Herzog était séparée d'environ 350 pieds du reste des wagons ayant déraillé à l'est du passage à niveau de Burnham Street (voir photo 3). Les deux premiers wagons avaient roulé plus au nord sur les rails et reposaient sur le côté, un à la suite de l'autre. Les 17 wagons suivants s'étaient mis en portefeuille, entassés côte à côte, perpendiculaires à la voie, en travers de l'emprise du chemin de fer, entravant entièrement les deux voies principales. Les trois derniers wagons ayant déraillé étaient restés à la verticale, parallèles à l'emprise du chemin de fer.

Photo 3. Photo aérienne, orientée vers l'ouest, du site du déraillement (source : Canadien National)

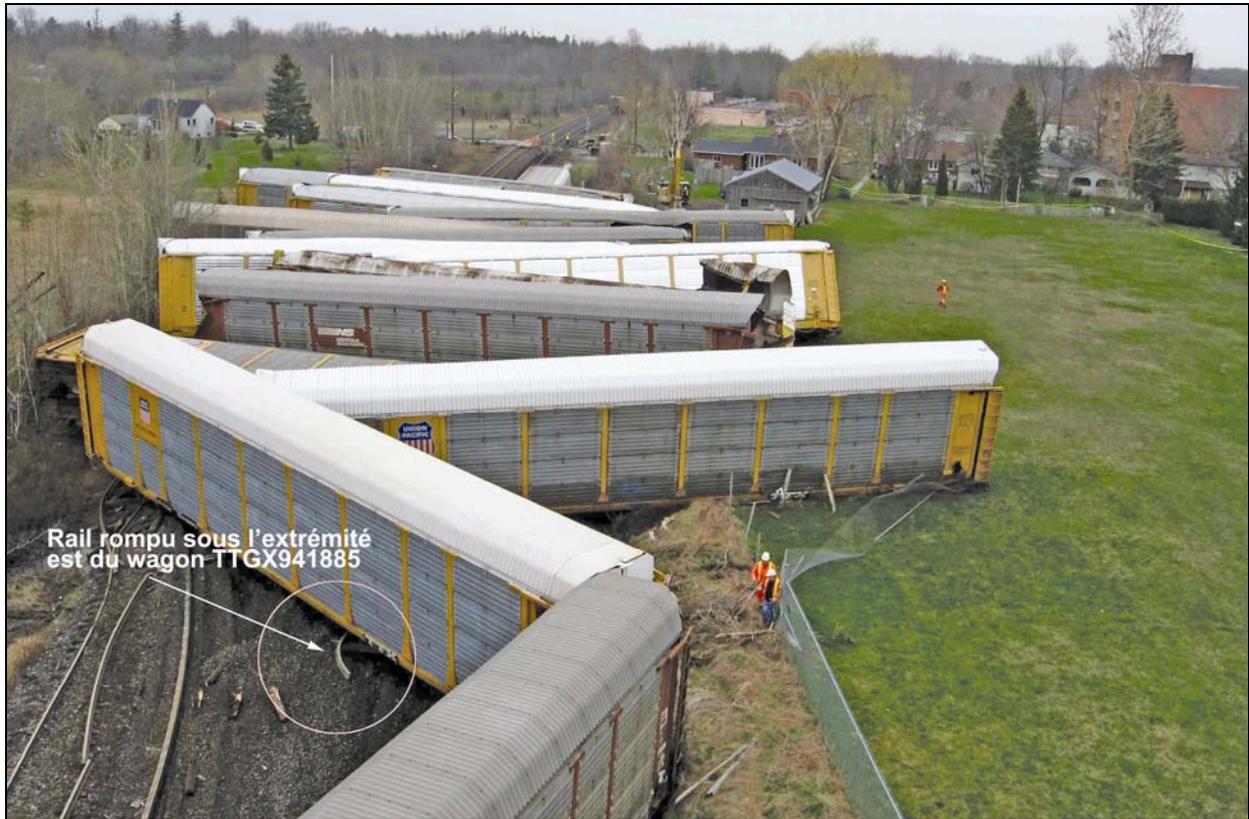
Sur la photo 4, la vue aérienne des wagons ayant déraillé montre un tronçon de rail coincé sous l'extrémité est du wagon TTGX941885 ainsi que l'extrémité est du rail nord qui est soulevée. La plaque de garde, la plaque inférieure et la glissière du triangle de frein de la locomotive HZGX175 ont été retrouvées, en une seule pièce, enfoncées dans le talus du côté nord, près de l'endroit où le bogie avant du wagon TTGX978605 s'est immobilisé.

Photo 4. Photo aérienne, orientée vers l'ouest, du matériel roulant ayant déraillé (source : Canadien National)

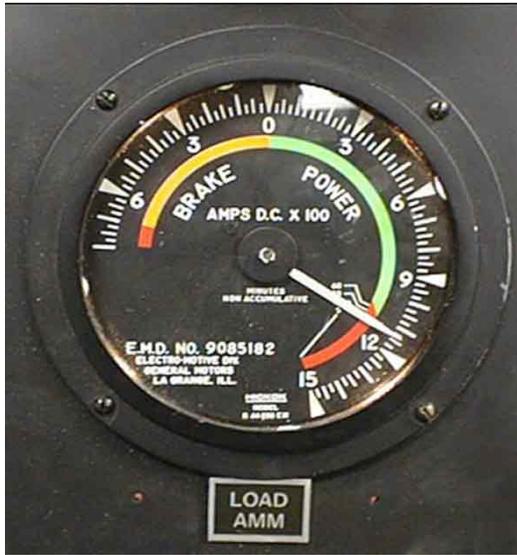
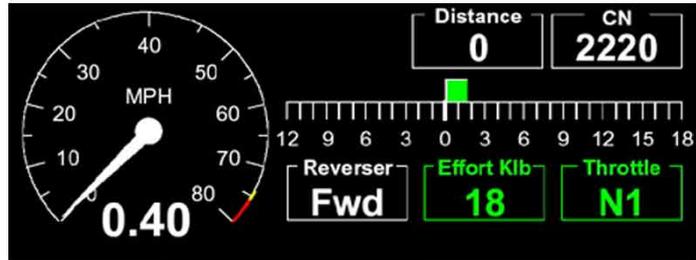
Les locomotives acquises par le CN avant 2005 affichent l'intensité du freinage rhéostatique en ampères (voir photo 6a), tandis que les locomotives acquises après 2005 affichent l'effort de freinage rhéostatique en effort de traction (voir photo 6b). Au moment de l'accident, la locomotive de tête n'était pas munie du manuel d'utilisation expliquant le fonctionnement de l'interface de l'opérateur et du CEL, même si des copies de ce manuel étaient disponibles au bureau des équipes de Belleville.

Photo 6a. Indicateur de charge analogique. **Photo 6b.** Indicateur de l'effort de traction des locomotives acquises depuis 2005.

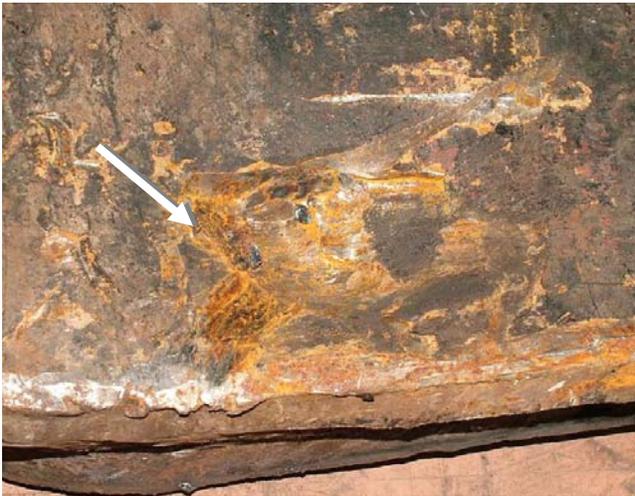
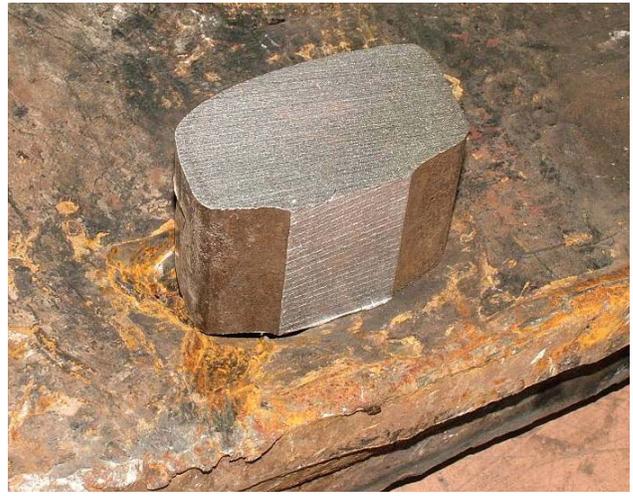
- La traverse inférieure de l'unité motrice du véhicule Herzog avait été arrachée lors d'un impact avec un corps étranger. La forme de la marque d'impact coïncide avec la forme du champignon de rail de l'échantillon relevé sur les lieux de l'accident (voir photos 7a et 7b).

Partie de la surface avant de la traverse inférieure montrant la marque d'impact la section de l'échantillon de rail prélevé sur les lieux du déraillement.
