**RAPPORT D'ENQUÊTE AÉRONAUTIQUE**  
**A10C0060**

**PANNE D'ALIMENTATION EN CARBURANT ET**  
**ATTERRISSAGE FORCÉ**  
**DU BEECH 95-55 C-FBJA**  
**EXPLOITÉ PAR VENTURE AIR**  
**À 3 MILLES MARINS À L'EST DE PIKWITONEI (MANITOBA)**  
**LE 13 MAI 2010**

Rapport numéro A10C0060

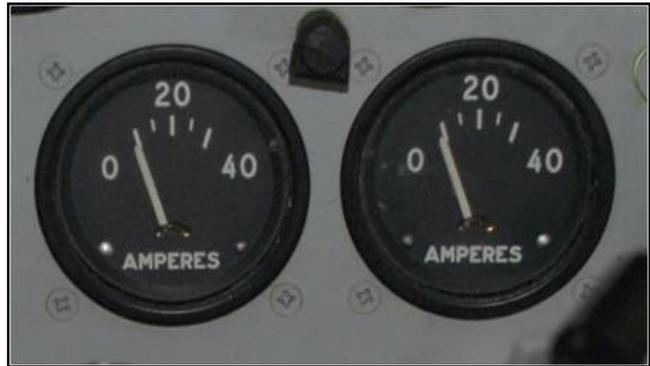
Deux ampèremètres montés sur le tableau de bord, derrière le secteur de manette, indiquaient le débit de l'alternateur (par opposition aux ampèremètres de type charge-décharge) (voir photo 1). Les indications de l'ampèremètre augmentent ou diminuent en proportion directe de la charge électrique appliquée. La graduation commence à 0 A et va jusqu'à 40 A. Comme les positions du 0 et du 40 ne sont pas alignées avec la graduation, une indication de zéro pourrait être mal interprétée comme étant 10 A.

**Photo 1.** Indications de l'ampèremètre de l'aéronef immatriculé C-FBJA quand les alternateurs sont sur OFF.
