URGENT – Notification de sécurité produit Centre d'information Philips IntelliVue (PIIC) iX

La fonction d'alarme SpO2 et/ou de Pression non invasive (PNI) peut se désactiver sans que l'utilisateur en soit averti visuellement

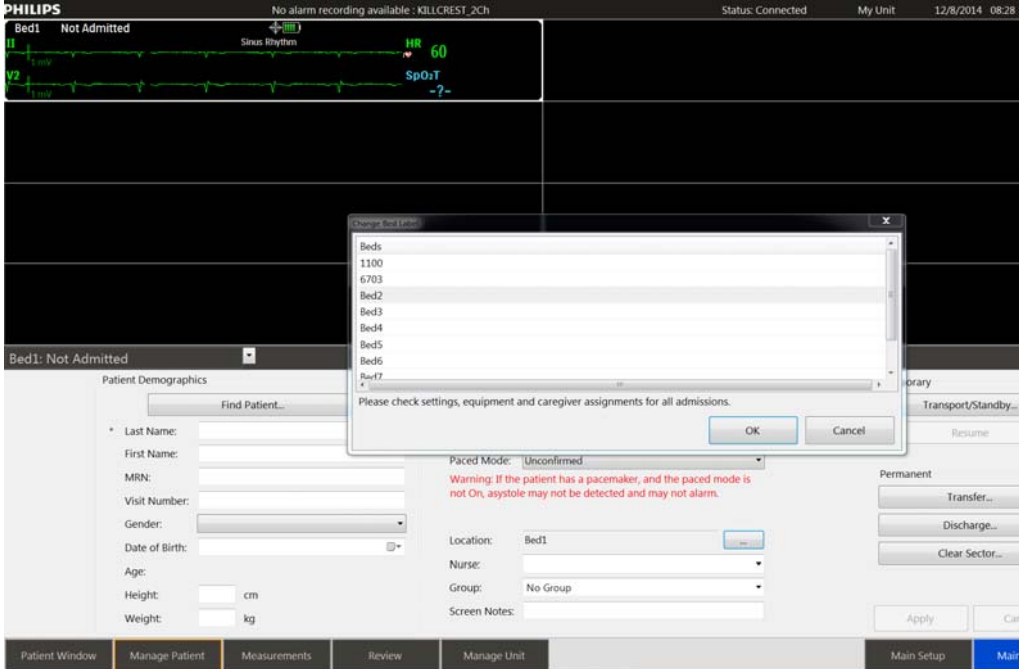
<p>SYSTÈMES CONCERNÉS</p>	<p>Les références PIIC iX ci-dessous (versions A.00, A.01 et A.02) sont affectées par ce problème :</p> <p>866023 Centre d'information IntelliVue iX 866024 Mise à niveau du PIIC iX 866117 Mise à niveau du PIIC classique</p>
<p>DESCRIPTION DU PROBLÈME</p>	<p>Un défaut logiciel a été identifié et concerne l'utilisation de la fonction "Change Bed Label" (Changer libellé de lit) au niveau du Centre d'information iX. Si cet élément est configuré sur "Optional" (Facultatif), qu'un utilisateur sélectionne le bouton "Location" (Emplacement) dans le menu "Gérer le patient" et qu'il modifie l'emplacement du patient, la fonction d'alarme pour SpO2 et/ou la Pression non invasive (PNI) se désactive sans que l'utilisateur en soit averti visuellement (cloche barrée d'un "X"). Ce problème ne survient que lorsque le patient est surveillé par un appareil de télémétrie IntelliVue TRx M4841/TRx4851A en réseau qu'il porte sur lui. Capture d'écran montrant l'écran Change Bed Label (Changer libellé de lit)</p>

<p>RISQUES LIÉS AU PROBLÈME</p>	<p>Si les alarmes sont désactivées sans notification visuelle préalable (cloche barrée d'un "X"), l'état du patient peut changer sans que le personnel le détecte immédiatement. Le principal danger peut être une chute de l'oxygénation (hypoxie) qui ne sera pas détectée immédiatement par le clinicien.</p>

- 1) désactiver le champ Change Bed Label (Changer libellé de lit) dans Patient Management (Gestion du patient). Il suffit de faire passer la fonction de "Optional" (Facultatif) à "Hidden" (Masqué) (reportez-vous à la capture d'écran ci-dessous) ;
- 2) tous les transferts de patients doivent être réalisés à l'aide de la touche Transfer (Transférer) de l'application Manage Patient (Gérer le patient).
