**RAPPORT D'ENQUÊTE AÉRONAUTIQUE
A11Q0136**

ARRÊT MOTEUR ET AMERRISSAGE FORCÉ

**DU CESSNA A185E, C-FZNK
EXPLOITÉ PAR AIR TAMARAC INC.
À LA RIVIÈRE BOSTONNAIS, À 10 NM AU NORD-EST DE
LA TUQUE (QUÉBEC)
LE 18 JUILLET 2011**

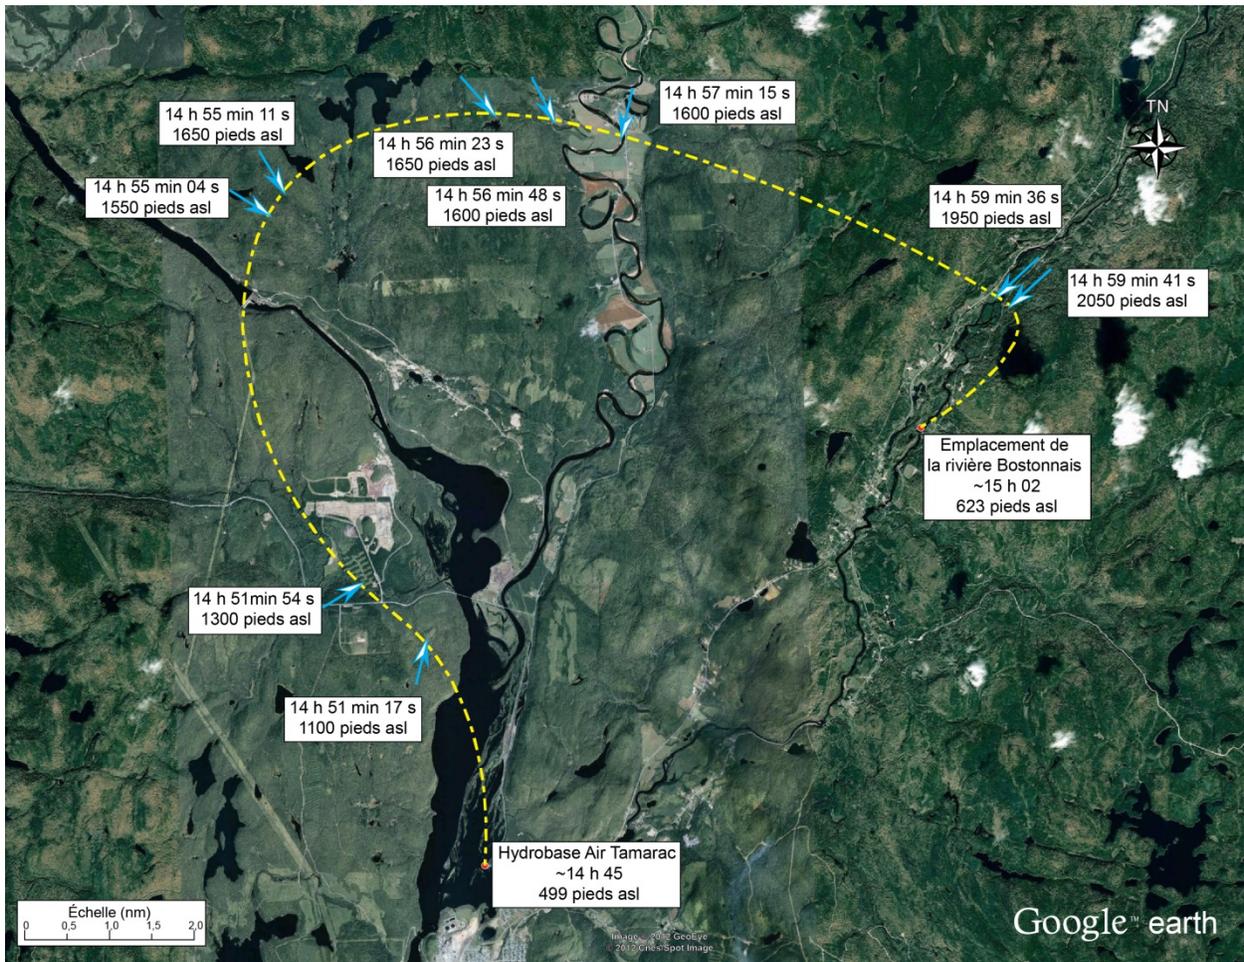
Figure 1. Parcours approximatif de l'appareil selon les photos prises en vol

Le pilote démarre le moteur et quitte le quai. Pendant la circulation sur l'eau, le pilote continue l'exposé des consignes de sécurité en expliquant comment verrouiller et déverrouiller les portes. Le sélecteur de réservoir de carburant est à la position BOTH pour alimenter le moteur à partir des 2 réservoirs. Vers 14 h 49, l'appareil décolle et se dirige en direction nord au-dessus du barrage Beaumont. Environ 5 minutes après le décollage, le pilote place le sélecteur à la position LEFT pour alimenter le moteur à partir du réservoir gauche. L'appareil commence un long virage à droite vers la rivière Croche et survole ensuite la rivière Bostonnais (Figure 1).

À environ 15 h 01, soit 12 minutes après le décollage, le moteur s'arrête. À ce moment, l'appareil est à une altitude d'environ 1600 pieds au-dessus du niveau de la mer (asl). L'hélice mouline dans le vent, et l'appareil perd de l'altitude. Le pilote effectue la procédure d'urgence de mémoire. Il replace le sélecteur de réservoir à la position BOTH et tente plusieurs combinaisons d'ajustement des contrôles de puissance et du mélange du moteur et différentes sélections de réservoir. Les tentatives de démarrage du moteur sont sans succès. Pendant la descente, le pilote tente à 2 reprises de communiquer avec la compagnie par radio pour l'informer de la situation. Les communications demeurent sans réponse. Le pilote dirige l'appareil vers la rivière Bostonnais en vue d'un amerrissage d'urgence. La rivière Bostonnais, dont l'élévation est d'environ 620 pieds asl, est étroite et très sinueuse.

À environ 15 h 02, on voit l'appareil faire un virage serré vers la gauche au-dessus des arbres qui bordent la rivière. L'avion pique du nez, percute l'eau et culbute avant de s'immobiliser, inversé avec les flotteurs à la surface.

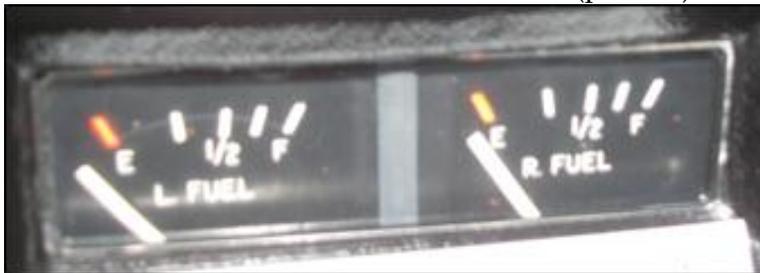
Photo 1. Exemple d'indicateurs de niveau de carburant d'un Cessna A185E

C-FZNK était muni de 2 réservoirs de carburant à grande autonomie. Puisque le système d'alimentation comportait un robinet de sélection de réservoir, la capacité totale des réservoirs était de 78 gallons. Selon le constructeur, la quantité de carburant non utilisable⁴ par réservoir était de 3,0 gallons. La quantité de carburant est indiquée au pilote par 2 indicateurs de niveau de carburant dédiés à chacun des réservoirs (photo 1).

Le niveau de carburant est mesuré par les transmetteurs de quantité, se trouvant dans chaque réservoir, qui transmettent la quantité à chaque indicateur de niveau de carburant. L'indicateur affiche vide (E), où se trouve l'arc rouge, lorsque le levier du flotteur est en contact avec la butée mécanique minimum du transmetteur. L'étalonnage des indicateurs est effectué annuellement conformément au programme de maintenance de la compagnie. Aucune anomalie n'avait été rapportée concernant les indicateurs. Peu de temps avant la panne du moteur, l'aiguille du réservoir gauche pointait près du E.

Il est connu des propriétaires et des exploitants de Cessna 185 que le niveau de précision des indicateurs est faible, particulièrement lorsque la quantité de carburant dans les réservoirs se trouve en dessous du quart. C'est pour cette raison que la majorité des propriétaires d'appareils Cessna 185 et de plusieurs autres petits aéronefs en sont venus à fabriquer des bâtons gradués, qui servent à mesurer visuellement la quantité de carburant en insérant le bâton jusqu'au fond du réservoir à partir des bouchons de remplissage. Le bâton gradué est étalonné en fonction de la quantité de carburant mis dans le réservoir lors de l'étalonnage de l'indicateur de niveau de l'appareil. Il n'est pas possible de déterminer si la quantité de carburant indiquée sur le bâton gradué comprend le carburant inutilisable. Le bâton gradué de C-FZNK avait été fourni avec l'appareil lors de son achat par l'exploitant en 2006.

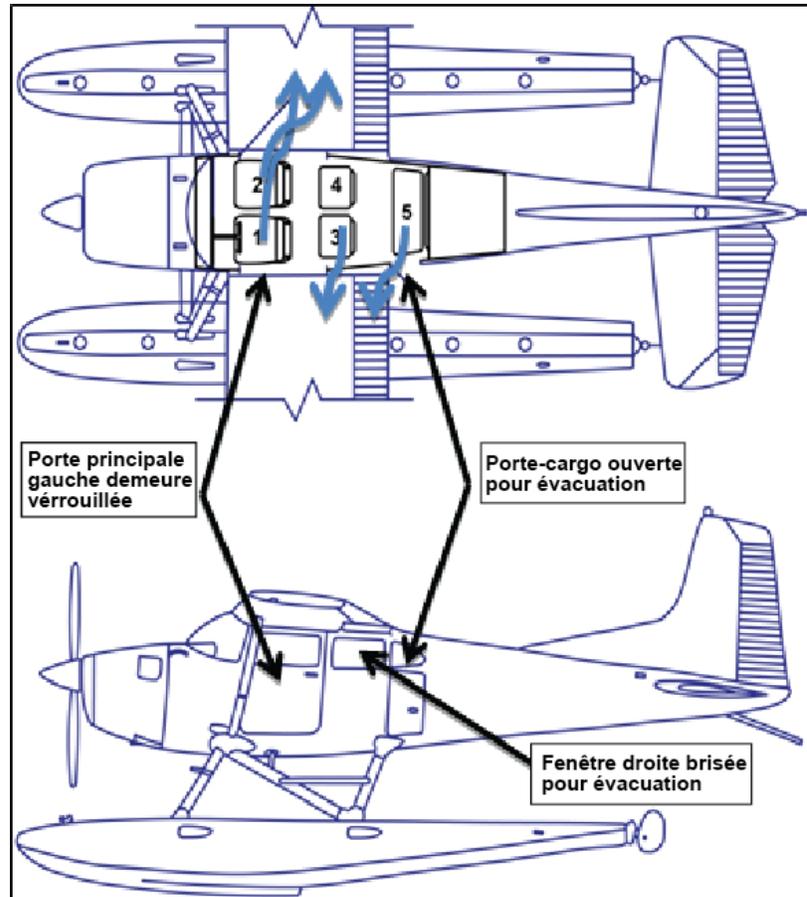
Figure 2. Emplacement des occupants et points de sortie

Après l'impact, C-FZNK s'est renversé et s'est rapidement rempli d'eau opaque. La porte du côté droit, côté passager, a été arrachée de l'appareil à l'impact.

Le pilote (n° 1 dans la figure) s'est détaché et s'est dirigé vers l'ouverture à la droite de l'appareil (figure 2). Dans l'obscurité et l'opacité de l'eau, le pilote n'a jamais vu ni pensé déverrouiller et ouvrir la porte gauche du poste de pilotage. En passant par cette ouverture, le pilote a tenté d'extirper le passager avant (n° 2 dans la figure), mais ce dernier était encore retenu à son siège par sa ceinture-baudrier. Le pilote a continué à nager vers la surface. Le passager avant n'a jamais pensé détacher sa ceinture. Pris de panique, il s'est extirpé en s'agitant pour remonter à la surface. L'occupant (n° 3 dans la figure) assis derrière le pilote, à gauche, n'a pas eu connaissance de s'être détaché, et est sorti par la fenêtre brisée à gauche de la cabine. Ce passager ne savait pas nager.

Le pilote et un des passagers ont plongé à plusieurs reprises pour évacuer les 2 enfants (n° 4 et n° 5 dans la figure) pris dans l'appareil. Le pilote a plongé vers l'arrière de l'appareil et a ouvert la porte-cargo à gauche de l'appareil. Il a vu le vêtement de l'occupant (n° 5 dans la figure), mais a manqué de souffle pour l'évacuer de la cabine.
