**URGENT – Notification de sécurité produit**  
**Systèmes Allura Xper**  
**Une pédale tordue de la pédale de commande peut entraîner**  
**l'interruption de l'imagerie de scopie directe ou de l'exposition.**

Un problème a été détecté sur les systèmes Philips Allura Xper qui pourrait entraîner des interruptions par intermittence de l'imagerie de scopie directe ou de l'exposition. Cette Notification de sécurité produit 72200248 est destinée à vous informer des points suivants :

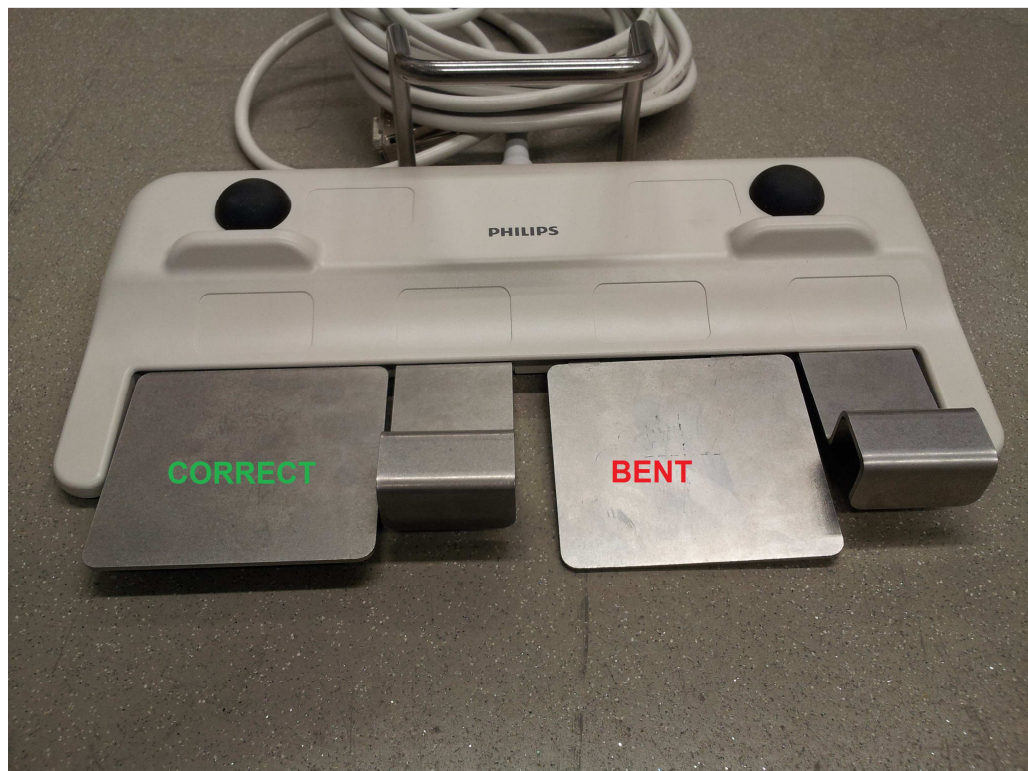
| <b>DESCRIPTION DU PROBLÈME</b> | Si une pédale de commande est fréquemment utilisée sur un tapis anti fatigue, sur une surface non plane ou sur un socle, les pédales peuvent se tordre. Cela peut entraîner une incapacité intermittente ou continue de réaliser des images de scopie directe ou des expositions. |
| <b>RISQUES LIÉS AU PROBLÈME</b> | Une pédale tordue de la pédale de commande peut entraîner une incapacité intermittente ou continue de réaliser des images de scopie directe ou des expositions. Si la pédale de scopie est tordue et que la scopie directe n'est pas disponible, la pédale d'exposition de la pédale de commande ou le commutateur peuvent être utilisés afin de générer une image en temps réel et de terminer une procédure. Cela conduit à une administration de dose plus élevée mais permet de compenser un risque pour la sécurité. |

La pédale gauche est en bon état. La troisième pédale en partant de la gauche est tordue.

La distance entre la pédale et le sol doit être d'environ 12 mm ou 0,47 pouce.

| <b>ACTION À METTRE EN ŒUVRE PAR LE CLIENT / UTILISATEUR</b> | Avant le début d'une procédure, vérifiez que les pédales de la pédale de commande ne sont pas tordues. Voir l'image ci-dessous.<br>Si des pédales sont tordues, la procédure ne doit pas commencer et vous devez contacter le service de maintenance. |

Une action corrective de sécurité obligatoire sur site est prévue afin de résoudre ce problème.  
Cette action corrective obligatoire sera identifiée par la référence FCO72200248 et sera entièrement gratuite. Elle est prévue pour la fin décembre 2014, au plus tard.  
Cette action corrective consistera en une mise à jour matérielle de la pédale de commande afin d'éviter que les pédales se tordent et que l'utilisateur soit dans l'incapacité intermittente ou continue de réaliser des images de scopie directe ou des expositions.
