ACCIDENT

31 août 2007 - ULM identifié 05-JZ

Evénement :	perte de contrôle lors du décollage, collision avec un véhicule d'avitaillement sur une aire de stationnement.
Cause identifiée :	absence de vérification de la position du compensateur de profondeur avant le décollage.
Facteur contributif :	décollage avec une composante de vent arrière.

Aéronef : ULM Gryf MD 3 Rider, multiaxe, moteur Rotax 912.

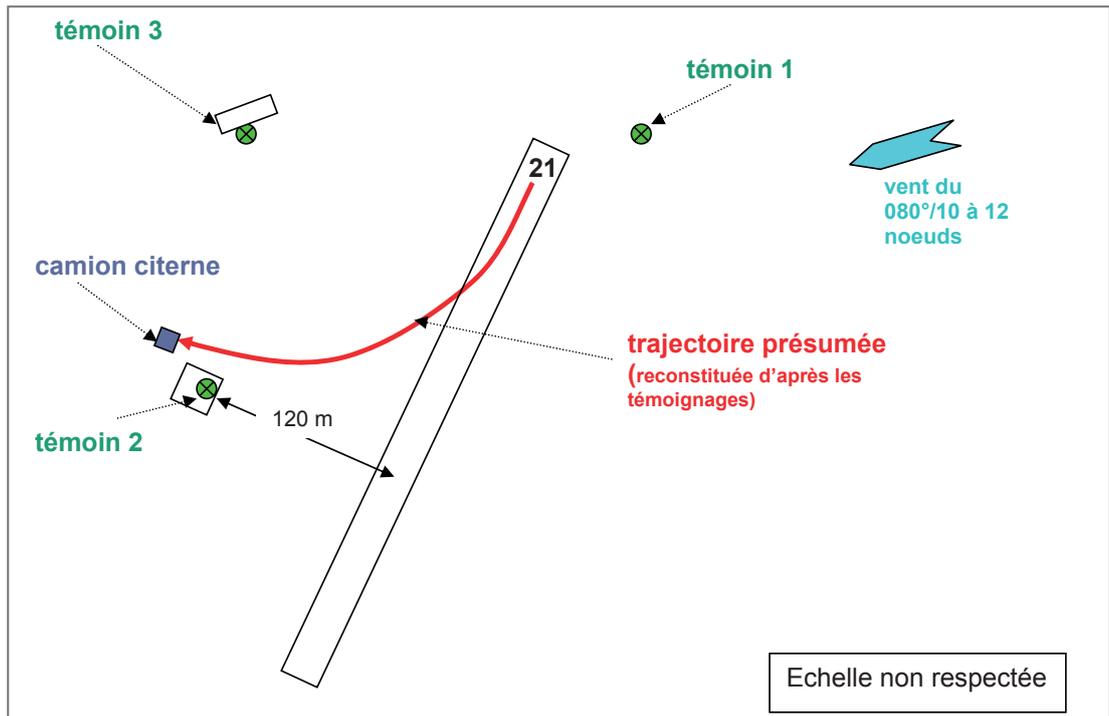
Plusieurs témoignages concordent pour décrire l'événement. (La position des témoins est notée sur le croquis à la fin du texte).
