Notification de sécurité urgente

Dispositif d'aphérèse Trima Accel® de Terumo BCT FSN BCT7

Numéro de référence Terumo BCT	81000
Numéros de série/logiciels concernés	Tous
Utilisation prévue	Système de collecte de sang automatisé
Type d'action	Mise à jour du logiciel – Fonction ARM (Evacuation de l'air vers la poche de déchet d'air (V6.0.6) ou la poche d'évent (V 5.1.9)

Mai 2013

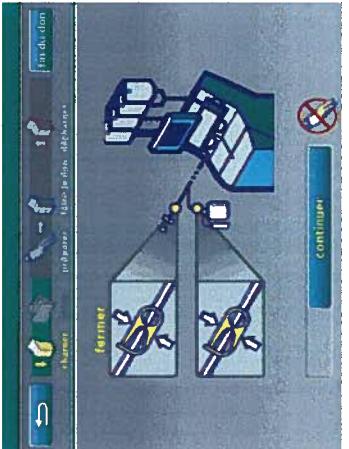
V5.1, fonction d'évacuation d'air vers la poche d'évènement DÉSACTIVÉE	V5.1, fonction d'évacuation d'air vers la poche d'évènement ACTIVÉE
<p>Une fois l'évacuation de l'air des poches de produit terminée, vous êtes invité à fermer les clamps de la ligne de l'aiguille et de la poche d'échantillonnage.</p>

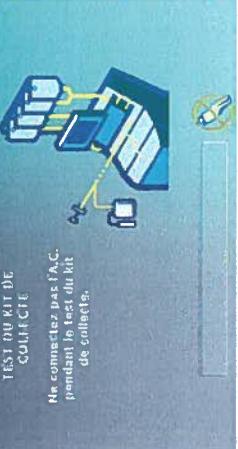
<p>Le manuel d'utilisation vous demande également de fermer le clamp à glissière de l'une des poches de produit plaquetteuse si vous souhaitez réaliser la collecte dans une seule poche.</p>	<p>Le système abaisse la cassette, vérifie que les clamps sont fermés et effectue le test du kit et l'évacuation de l'air.</p>

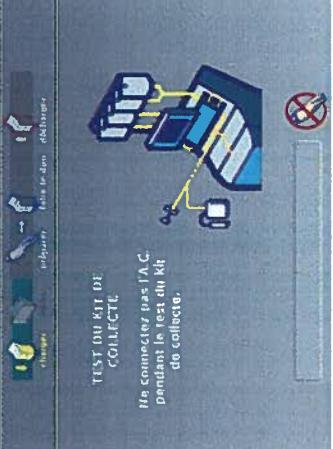
<p>Une fois le test du kit terminé, le système vous invite à connecter la poche d'anticoagulant (AC).</p>

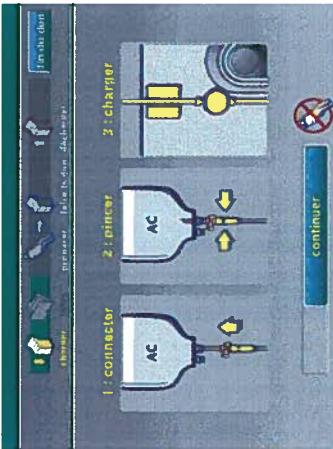
V5.1, fonction d'évacuation d'air vers la poche d'événement DÉSACTIVÉE	V5.1, fonction d'évacuation d'air vers la poche d'événement ACTIVÉE
<p>Le système effectue le test du kit. Une fois le test du kit terminé, le système vous invite à connecter la poche d'AC.</p>

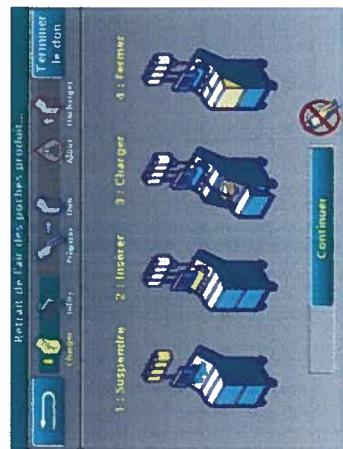
Le système abaisse la cassette et effectue la procédure d'évacuation de l'air.

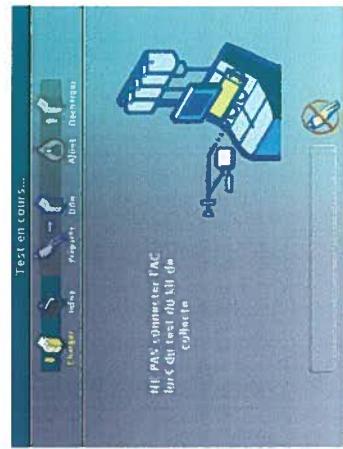
Le système abaisse la cassette, vérifie que les clamps sont fermés et effectue le test du kit et l'évacuation de l'air.
