FORCES CANADIENNES
RAPPORT D'ENQUÊTE SUR LA SÉCURITÉ DES VOLS (RESV)
RAPPORT FINAL

NUMÉRO DE DOSSIER : 1010-CH147204 (DSV 2-4-2)
NUMÉRO DE SGISV : 136988
DATE DU RAPPORT : 13 juillet 2010
TYPE D'AÉRONEF : CH147D Chinook
DATE/HEURE : 18 janvier 2009, 7 h 30 Z
ENDROIT : Aéroport de Kandahar (Afghanistan)
CATÉGORIE : Accident de catégorie « B »

RÉSUMÉ

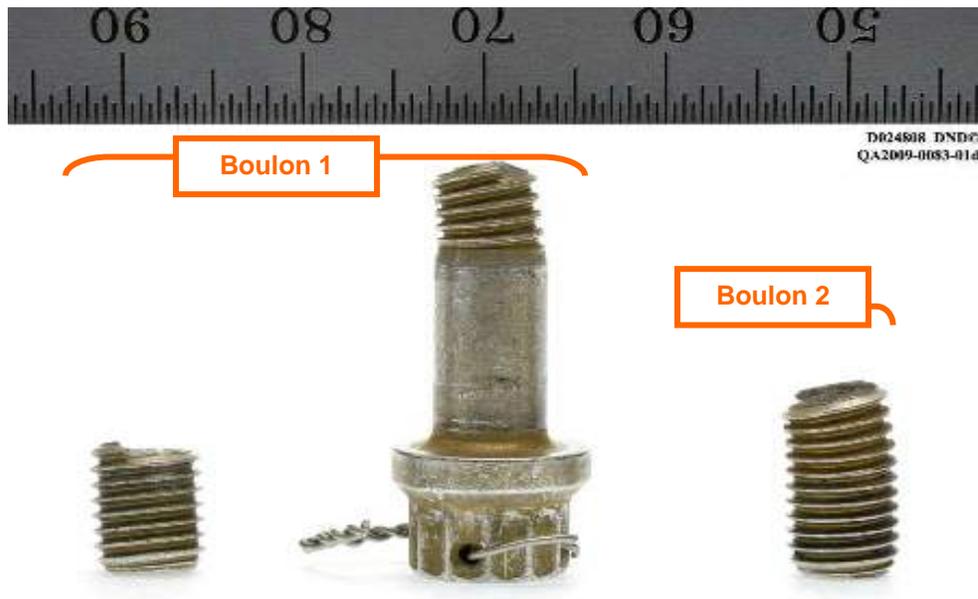
Figure 2 – Boulons de la pale jaune

2.1.3 Les parties des boulons (référence NAS624H7) retrouvées provenant de la butée d'affaissement de la pale jaune sont présentées à la Figure 2. Les boulons ont été mesurés, et les dimensions respectaient les tolérances précisées dans la référence F de l'[Annexe G](#). Un examen visuel a permis de déterminer que les tiges des boulons étaient coudées. Une analyse fractographique du boulon désigné comme le « boulon 1 » dans la Figure 2 a révélé que la fatigue avait causé la défaillance du boulon en question, à la suite de flexions inversées répétées. La défaillance du deuxième boulon, désigné comme le « boulon 2 » dans la Figure 2, a été provoquée par une surcharge en torsion, qui s'est probablement produite à cause de la défaillance du premier boulon.

2.1.5 Les caractéristiques de fatigue du boulon désigné comme le « boulon 1 » dans la Figure 2 indiquent que la charge était plus élevée d'un côté que la charge imposée du côté opposé. Il est possible d'expliquer une telle charge asymétrique lorsqu'on examine le schéma de montage de la butée d'affaissement présenté dans l'[Annexe B](#). Lorsque la butée d'affaissement est mal posée, les trous de boulon percés dans les butées d'affaissement, qui ont un angle de 2° 30' en position inversée, causent une surcharge en torsion sur le boulon.

3.1.14 L'analyse d'un des boulons de la première butée d'affaissement défailante (pale jaune) a révélé que la fatigue avait causé la défaillance du boulon en question, à la suite de flexions inversées répétées. (2.1.3)

3.1.15 La défaillance du deuxième boulon a été provoquée par une surcharge en torsion qui s'est probablement produite à cause de la défaillance du premier boulon. (2.1.3)

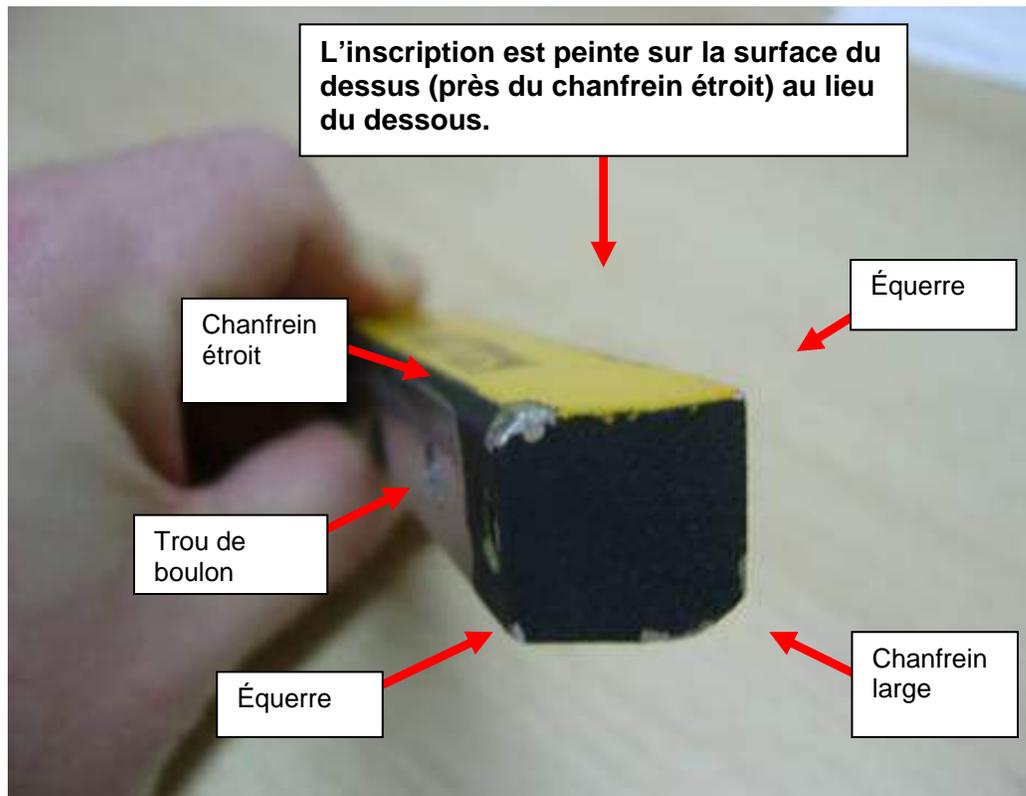
2.1.6 Butée d'affaissement : Les trois butées d'affaissement ont été examinées visuellement. Elles portaient toutes l'inscription « AFT ROTOR BOTTOM » clairement indiquée en lettres noires sur fond jaune. Par contre, les inscriptions figurant sur les trois butées d'affaissement se trouvaient sur le côté de la butée ayant le chanfrein étroit au lieu du chanfrein plus large, ce qui est contraire aux instructions techniques présentées à la référence A de l'[Annexe G](#) (voir la Figure 3 ci-dessous). Il est important de souligner que, bien qu'il soit possible de constater visuellement une différence entre les deux chanfreins, il est tout de même difficile de faire une distinction entre le chanfrein étroit et le plus large. Pour bien poser la butée d'affaissement, il faut d'abord se fier au chanfrein plus large, puis à l'inscription peinte qui indique « AFT ROTOR BOTTOM ». Toutefois, l'inscription est le repère le plus évident. En outre, comme le précisent les instructions techniques figurant dans le paragraphe 1.6.5, dans l'avertissement comme dans l'étape 8, on attire d'abord l'attention du lecteur sur les inscriptions peintes sur la butée, puis sur la position des chanfreins. Le lecteur peut donc mal interpréter les instructions et croire que le montage de la butée d'affaissement se vérifie d'abord par l'inscription « AFT ROTOR BOTTOM » peinte sur la butée, plutôt que par la position des chanfreins. On en déduit que la combinaison des inscriptions peintes du mauvais côté des butées

d'affaissement ainsi que des instructions techniques ambiguës ont contribué à ce que les butées d'affaissement soient mal posées.

Figure 3 : Butée d'affaissement (remarquez les deux arêtes biseautées ou chanfreins).

2.1.7 Montage : On a constaté que la butée d'affaissement ne comprend aucune caractéristique intégrée ou conception technique visant à empêcher qu'elle ne soit montée tête en bas. L'[Annexe B](#) présente la bonne et la mauvaise façon de poser une butée. Lorsque le régime du rotor est inférieur à 67 %, le bloc intercalaire se trouve à l'horizontale entre le moyeu et le dispositif, tandis qu'il se déplace vers l'extérieur et le bas, lorsque le régime rotor est supérieur à 67 %. Lorsque la butée d'affaissement est bien posée, elle repose carrément sur les deux surfaces du dispositif de changement de pas et les deux chanfreins remplissent leur fonction. Le chanfrein large laisse un plus grand dégagement au bloc intercalaire qui se déplace et le chanfrein plus étroit ne touche pas le rayon de bec du dispositif de changement de pas. Lorsque la butée d'affaissement est mal posée, divers problèmes peuvent se produire. D'abord, comme il a déjà été mentionné, les trous de boulon se trouvent à un angle de 2° 30' donc, le fait de poser la butée tête en bas cause une surcharge en torsion sur le boulon et la butée ne repose plus carrément sur les surfaces de contact du dispositif de changement de pas. En outre, comme le trou n'est pas centré sur la face de la butée dans le sens de la largeur, la butée d'affaissement repose plus bas qu'elle ne le devrait, ce qui entraîne un redan supplémentaire de 0,09 pouce entre la

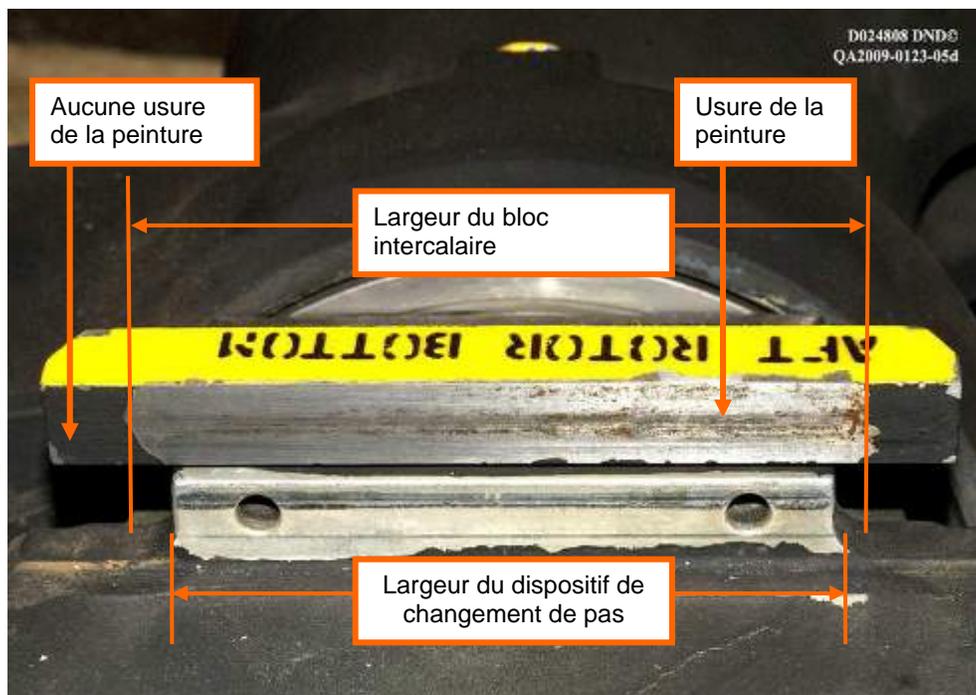
2.1.8 La peinture jaune des trois butées d'affaissement était usée le long de l'arête vive et de son côté adjacent. Tel qu'il est indiqué dans la Figure 4 ci-dessous, il manquait de la peinture le long de l'arête et de son côté adjacent sur une longueur d'environ 4,5 pouces, ce qui correspond à la longueur du bloc intercalaire. La peinture qui se trouvait sur le reste de l'arête et de son côté adjacent ou sur les deux extrémités de la butée d'affaissement (c'est-à-dire tout ce qui excède la longueur du bloc intercalaire) était intacte. L'usure de la peinture indique qu'il y avait eu un contact entre les deux composants.

Figure 4 – Usure de la peinture sur la butée d'affaissement correspondant à la longueur du bloc intercalaire.

2.1.10 La peinture usée sur l'arête vive de la butée d'affaissement et son côté adjacent, tel qu'il est indiqué dans la Figure 4, et la marque d'impact qui se trouvaient sur la surface de contact entre le dispositif de changement de pas et la butée d'affaissement, tel qu'il est indiqué dans la Figure 5, ont révélé que les trois butées d'affaissement arrière avaient été montées tête en bas. La peinture de l'arête était usée sur une même longueur que celle du bloc intercalaire, ce qui indique que ce dernier touchait l'arête. En outre, la marque d'impact pouvait seulement se produire si la butée d'affaissement était posée du mauvais côté. La largeur de la marque correspondait à celle de la bride du dispositif de changement de pas, et la hauteur de la marque correspondait à l'arête de la bride du dispositif de changement de pas. Si la butée d'affaissement avait été posée du bon côté, aucune arête n'aurait pu produire un tel rebord. Une fois de

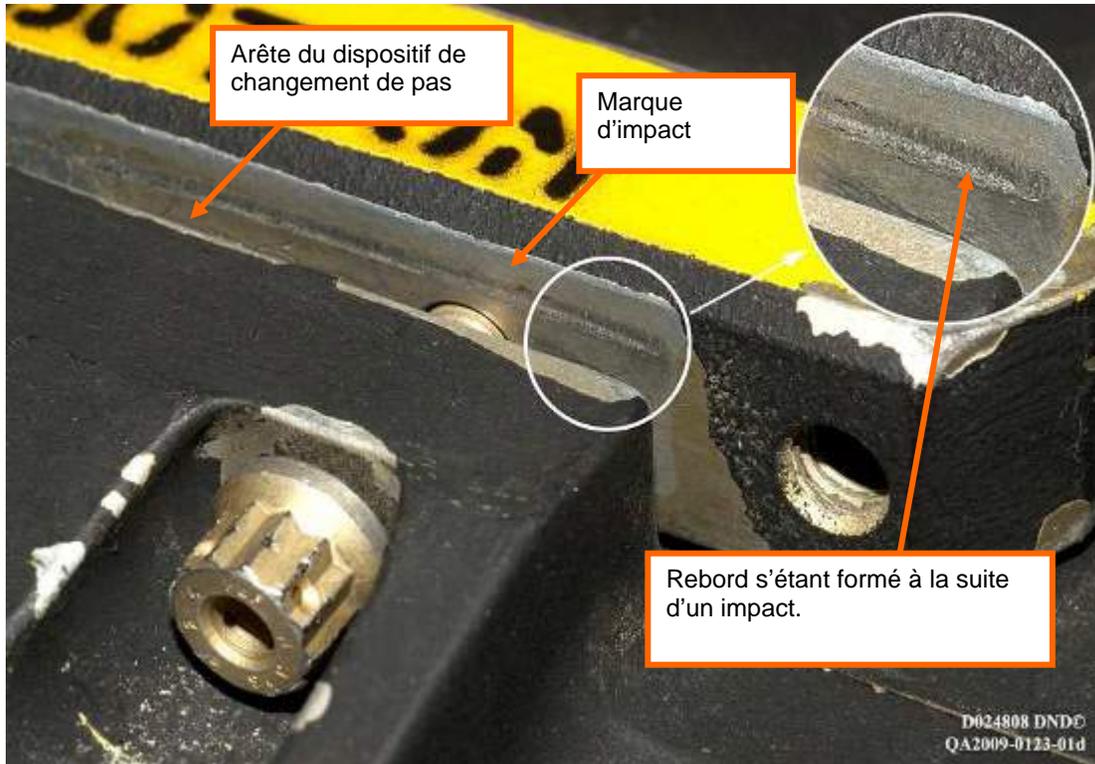
2.1.9 Du côté de la surface de contact de la butée d'affaissement, là où les boulons sont fixés au dispositif de changement de pas, on a constaté une marque d'impact horizontale, comme celle présentée à la Figure 5, sur les trois butées d'affaissement arrière. La longueur de la marque correspond à la longueur de l'arête de contact du dispositif de changement de pas. La position verticale de la marque d'impact le long de la butée d'affaissement correspond à la distance du bord de l'arête du dispositif de changement de pas lorsque la butée d'affaissement serait montée avec l'inscription « AFT ROTOR BOTTOM » faisant face vers le bas.

Figure 5 – Marques d'impact sur la butée d'affaissement mal montée.

plus, l'usure de la peinture et les marques d'impact permettent de déduire que les trois butées d'affaissement arrière ont été mal posées, en raison d'une combinaison d'instructions techniques ambiguës et du mauvais marquage des butées, ce qui a ultimement causé la défaillance d'un des boulons de fixation puis provoqué la séparation d'une butée d'affaissement, laquelle s'est détachée de l'hélicoptère.

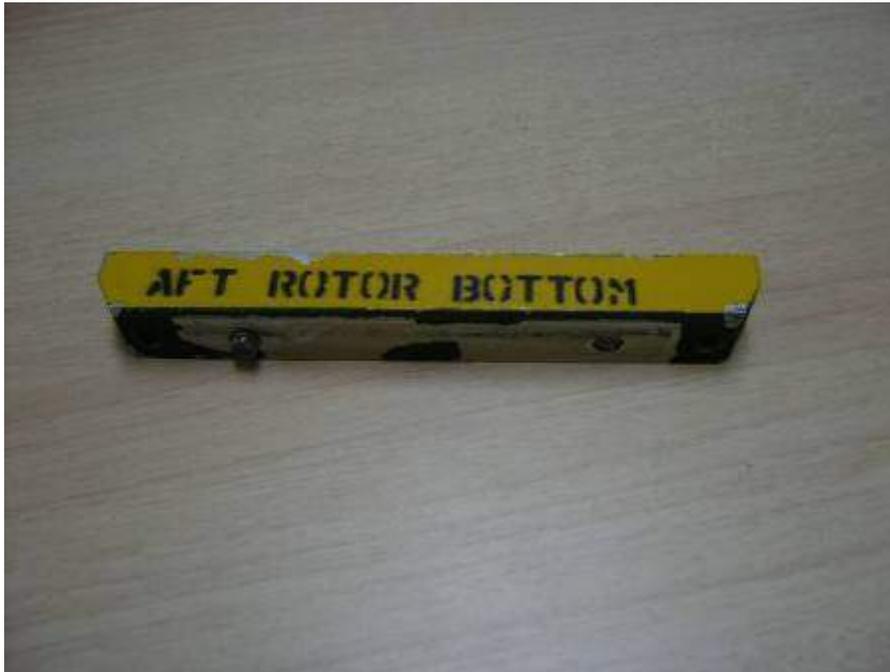
1.3.2 Les pales arrière sont identifiées au moyen des couleurs jaune, rouge et verte. On a été déterminé que la butée d'affaissement retrouvée sur l'aire de trafic après le départ de l'hélicoptère provenait de la pale jaune. Les deux autres butées d'affaissement, qui ont subi une défaillance pendant la procédure d'arrêt, ont été étiquetées en fonction de l'endroit où elles ont été trouvées au moment de l'inspection du terrain effectuée après l'incident (c'est-à-dire « trouvée à 20 pieds à gauche de l'hélicoptère » et « trouvée à 147 pieds à gauche de l'hélicoptère »).

Photo 1 : Butée d'affaissement trouvée sur l'aire de trafic (pale jaune du rotor arrière).

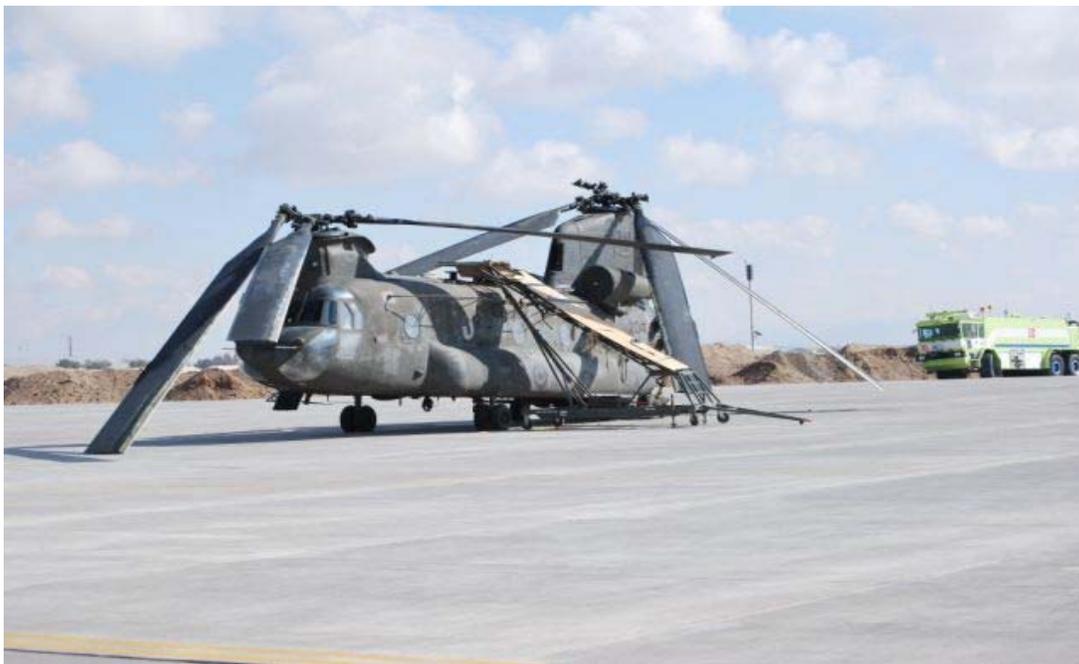
Photo 2 : CH147204, une fois les pales des rotors immobilisées.

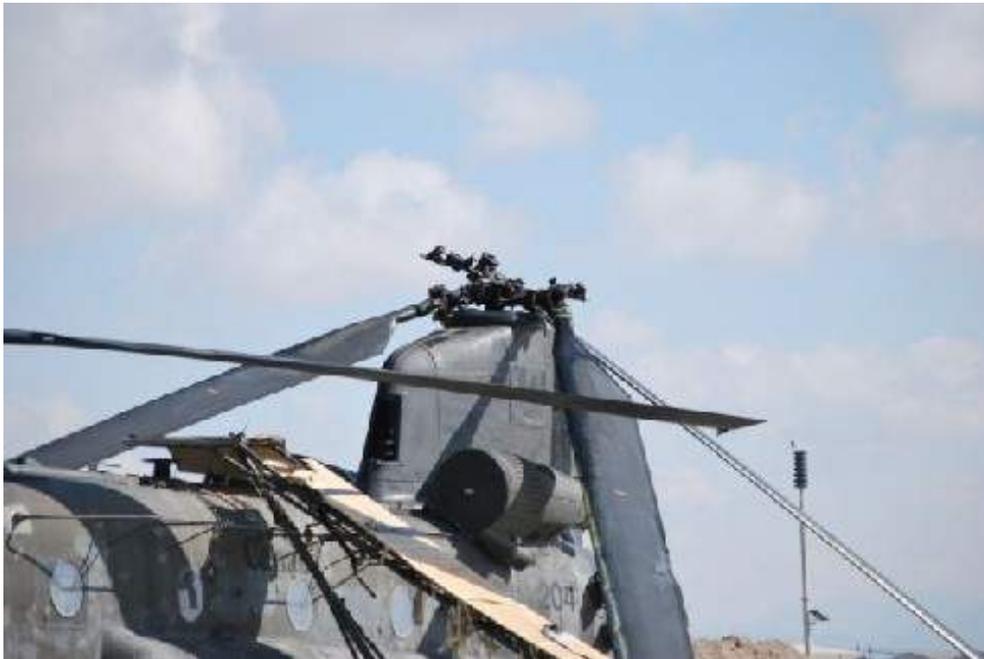
1.3.1 L'hélicoptère a subi des dommages très graves. Les deux têtes de rotor (avant et arrière) et la chaîne de transmission ont été contraintes à un arrêt brusque. Cinq des six pales des rotors ont été endommagées pendant l'incident. La partie supérieure de la poutre de queue a été endommagée à la référence 570, là où la tête de rotor a heurté l'extrados de la poutre de queue. On a constaté que le revêtement du fuselage était déformé à deux endroits sur la poutre de queue (du côté bâbord à la référence verticale/au repère 120/600, et du côté tribord à la référence verticale/au repère 70/630). La partie supérieure des antennes de télécommunications par satellite (SATCOM) portaient des marques, et l'antenne à haute fréquence (HF) était brisée à deux endroits. Le revêtement du fuselage était percé à la référence 260, là où la plate-forme adaptée est entrée en contact avec le fuselage.

Photo 3 : Dommages causés à la tête du rotor arrière et à la plate-forme (ou l'échelle) adaptée.

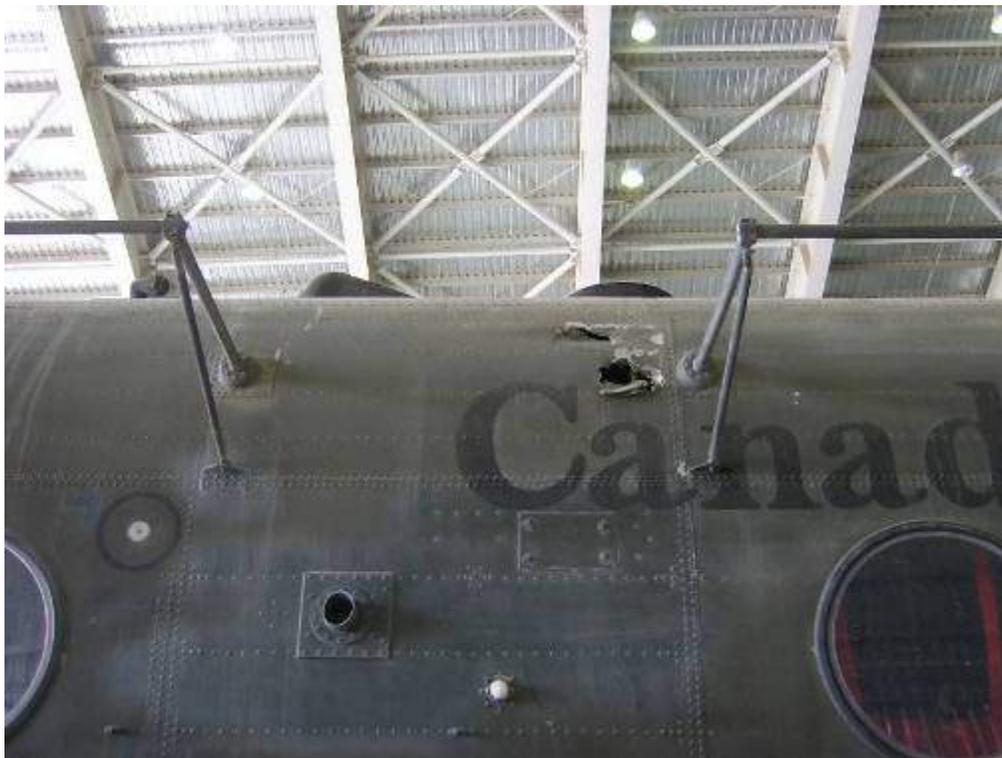
Photo 4 : Dommages causés au côté gauche du fuselage et aux antennes HF.
