**RAPPORT D'ENQUÊTE AÉRONAUTIQUE
A05H0002**

SORTIE EN BOUT DE PISTE ET INCENDIE

**DE L'AIRBUS A340-313 F-GLZQ
EXPLOITÉ PAR AIR FRANCE
À L'AÉROPORT INTERNATIONAL DE TORONTO/
LESTER B. PEARSON (ONTARIO)
LE 2 AOÛT 2005**

Rapport numéro A05H0002

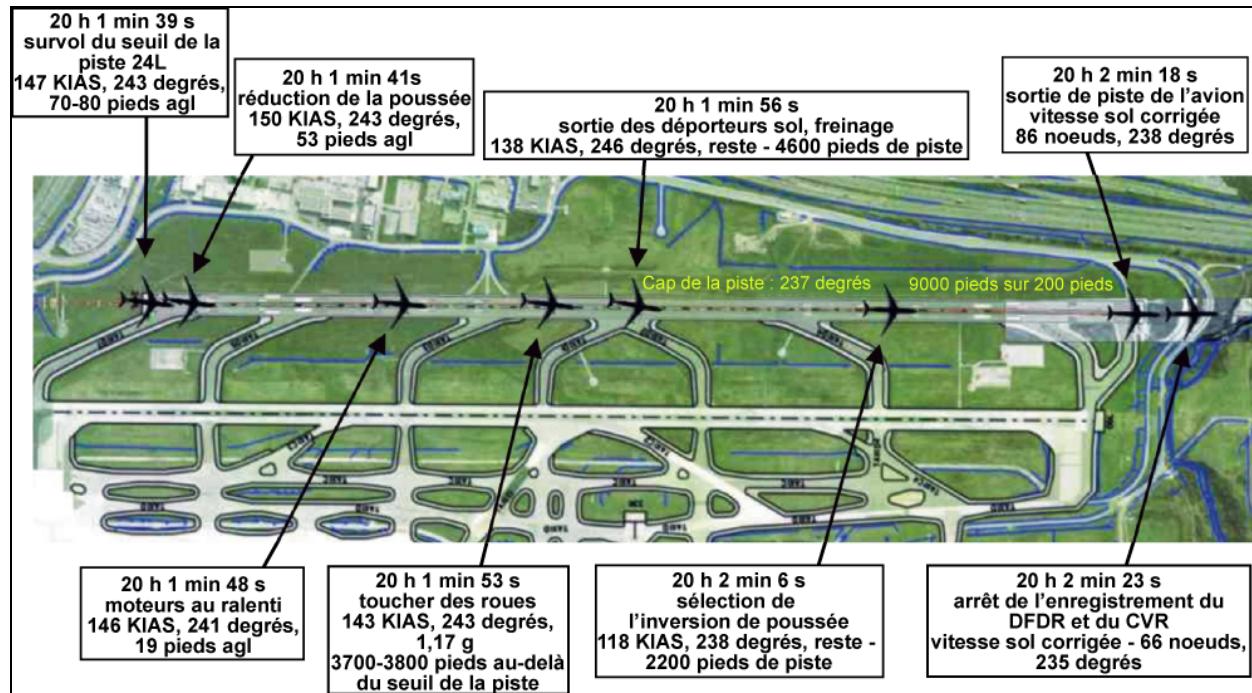
Figure 1. Événements clés de la séquence d'atterrissement

L'avion a touché des roues à 20 h 1 min 53 s à quelque 3800 pieds au-delà du seuil de la piste de 9000 pieds. Au moment de l'atterrissement, le train principal droit était légèrement à gauche de l'axe de piste, et l'avion était en crabe d'environ six degrés à droite. Les déporteurs sont sortis automatiquement, comme ils étaient censés le faire, après le toucher des roues du train principal avec la piste. L'équipage de conduite a immédiatement appuyé à fond sur les freins et a essayé d'aligner l'avion dans l'axe de piste. Le ralenti poussée inverse a été commandé 12,8 secondes après le toucher des roues du train principal, et l'inversion de poussée maximale a été commandée 16,4 secondes après le toucher des roues du train principal. Le PNF n'a pas fait les annonces standard de sortie des déporteurs et des inverseurs de poussée. L'avion n'a pas pu s'immobiliser sur la longueur de piste restante. Il est sorti en bout de piste à une vitesse sol d'environ 80 noeuds et a fini sa course dans un ravin. L'avion est sorti de la piste à 20 h 2 min 19 s.

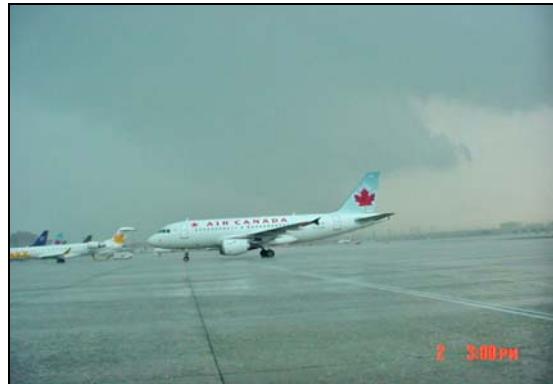
Photo 1. Conditions météorologiques au seuil de piste environ deux minutes avant l'atterrissement

La Photo 1 a été prise deux minutes avant l'arrivée d'AFR358. Il pleut et la visibilité est bonne, un certain nombre d'avions étant visibles sur la ligne de vol.

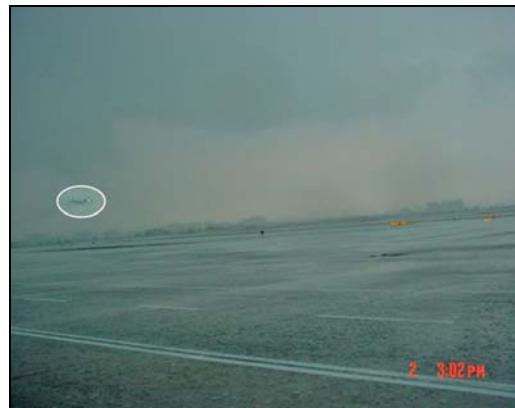
Photo 2. AFR358 en courte finale

La Photo 2, prise deux minutes plus tard, montre AFR358 en approche finale à quelque 230 pieds agl. L'appareil photographique est orienté légèrement à droite par rapport à la Photo 1, et il est possible de voir que la pluie est plus forte et que la visibilité diminue.

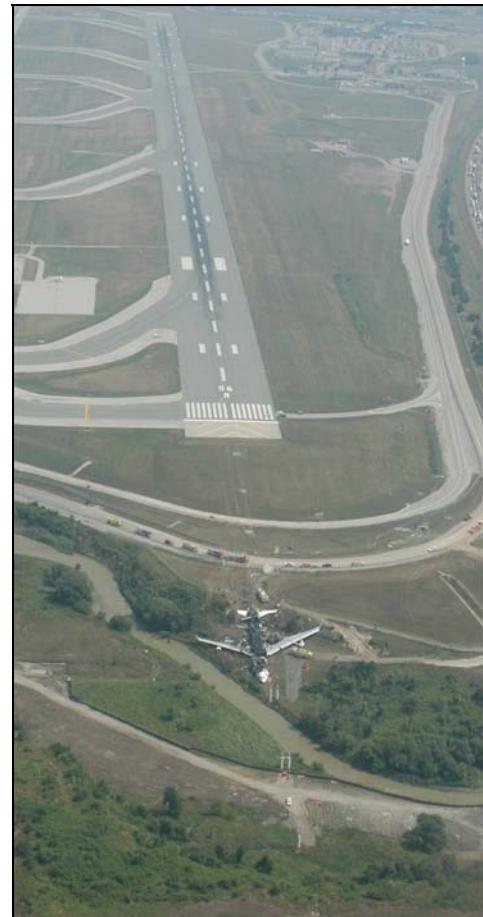
Photo 4. Lieu de l'accident

L'incendie qui a éclaté après l'accident a consumé presque toute la partie supérieure du fuselage principal, de la dérive et des parties intérieures de la voilure. L'incendie a été intense et s'est principalement limité au fuselage. L'incendie a roussi et brûlé une partie de la végétation avoisinante, mais il ne s'est pas propagé au-delà de la surface occupée par l'avion.

Une des bouteilles d'oxygène des passagers a explosé pendant l'incendie; la partie supérieure de la bouteille a été projetée à environ 84 m (276 pi) de l'autre côté du ruisseau Etobicoke.

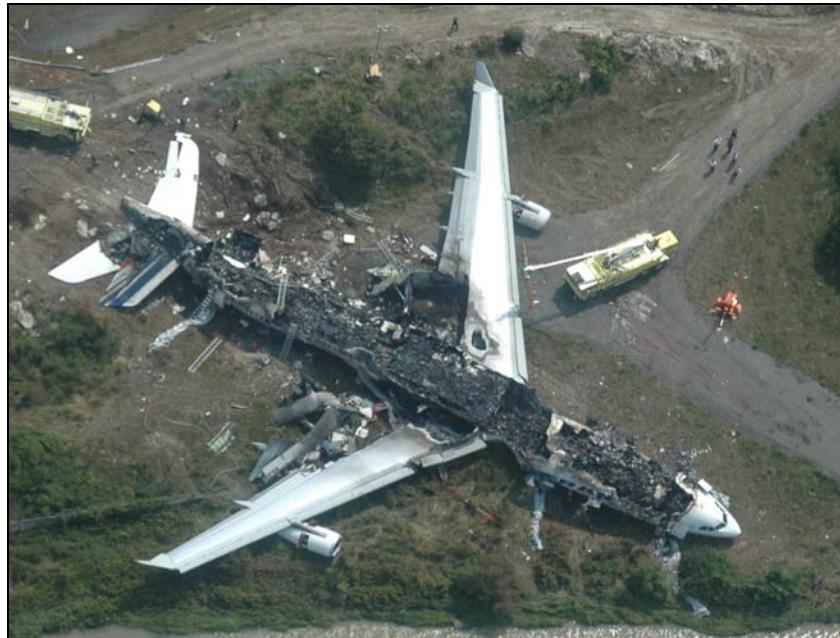
Photo 5. Épave de l'avion

La cabine avant sur le côté gauche a été consumée par l'incendie. La soute avant, située sous le plancher de la cabine, a conservé sa forme, mais elle a aussi été consumée par l'incendie. La porte de soute avant était en place et fermée. À côté de la porte de soute, au même endroit où se trouvaient les bouteilles d'oxygène des passagers, il y avait un gros trou dans la paroi du fuselage qui présentait les signes d'une explosion. Les cadres de hublot n'étaient pas déformés, indiquant que cette partie du fuselage n'avait pas subi de contraintes excessives pendant l'accident.

À la suite des forces produites par l'affaissement du train d'atterrissement, une déformation a été transmise par la structure intégrée au caisson de voilure central. L'état de la poutre de quille, aussi située à cet endroit, était impossible à évaluer à cause des dommages causés par l'incendie et l'affaissement des structures voisines. Lors du dégagement de l'épave des lieux de l'accident, on a inspecté la poutre de quille et conclu qu'elle ne présentait aucune faiblesse préexistante.

La partie arrière du fuselage, du côté gauche, a été consumée par l'incendie ainsi que le plancher de la cabine. Une partie de la paroi gauche de la cabine était toujours debout, mais elle avait été gravement endommagée par l'incendie. À environ quatre pieds devant la porte R4 de la cabine, il y avait un pli dans le revêtement extérieur du fuselage, ce qui indique que l'endroit a été soumis à d'importantes forces de flexion pendant la décélération et la dislocation. La déformation permanente du fuselage a fort probablement été transmise au cadre de porte, ce qui expliquerait la difficulté du PNC à ouvrir la porte R4. La porte a d'abord résisté à toute ouverture, et il a fallu deux PNC pour l'ouvrir en poussant. La porte de la soute arrière était en place et fermée, mais elle était brûlée presque de part en part. La porte du fret en vrac reposait au sol, et des restes carbonisés du fret étaient répandus à l'extérieur de la porte.

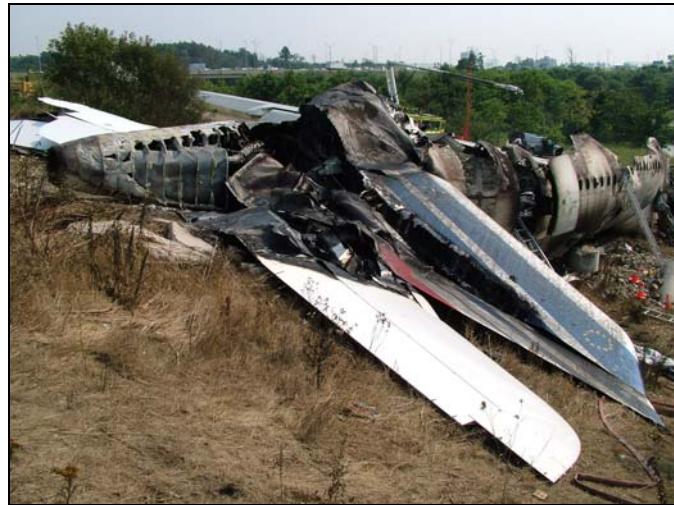
Photo 6. Stabilisateurs de l'avion

Le moteur du groupe auxiliaire de bord (APU) était en bon état. Il ne présentait aucun signe d'anomalie avant impact. La gaine du moteur avait été roussie, et l'isolant du câblage était amolli, ce qui correspond à des températures excessives dans le compartiment, causées par l'incendie après l'impact.

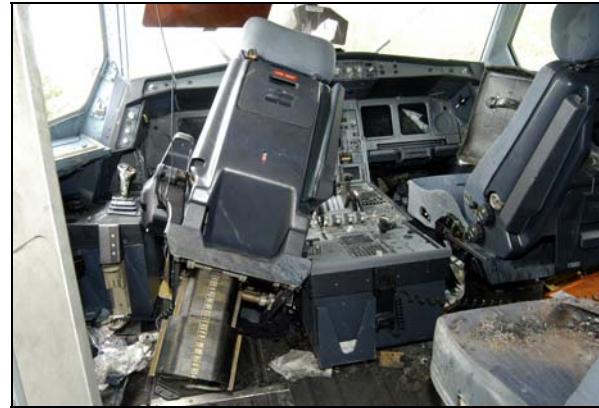
Photo 7. Sièges du poste de pilotage

Les deux sièges ont été soumis à des forces verticales élevées pendant l'événement. Le siège du commandant de bord a été déplacé de sa position normale. Le plancher sous le socle du siège s'est rompu, ce qui a permis au siège de se détacher de son socle. L'écrou fixant la vis centrale à la base du socle du siège du copilote avait été arraché de sa pièce de retenue. La force nécessaire pour arracher l'écrou de sa pièce de retenue a été calculée mathématiquement. On a déterminé qu'une accélération verticale minimale de 16 g avait probablement été atteinte avant que le siège ne cède. Les sièges étaient conçus pour résister à une accélération verticale de 5,7 g et à une accélération longitudinale de 9 g.

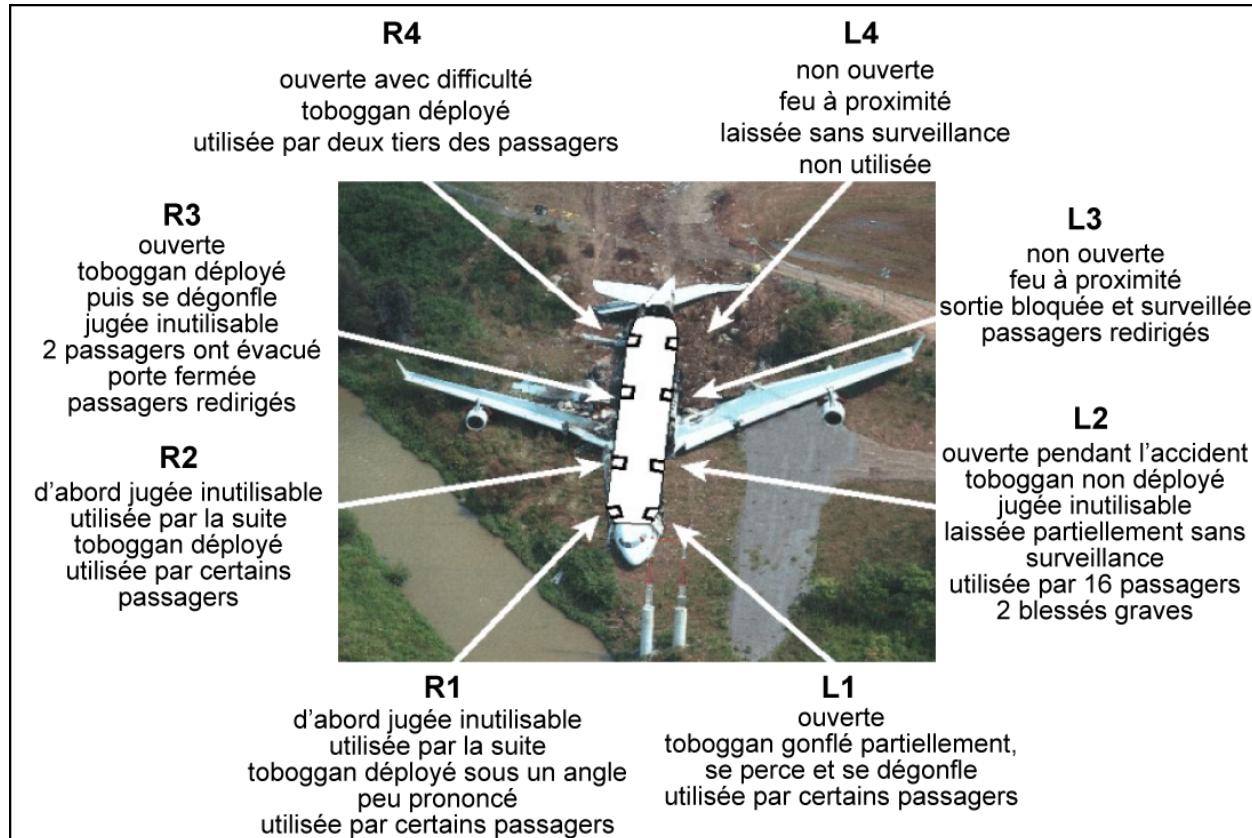
Figure 4. Issues de secours

Dès le début de l'évacuation, les PNC ont évalué que les issues R1 et R2 étaient inutilisables parce qu'elles donnaient directement sur le ruisseau. Les deux PNC ont suivi la procédure prescrite en cas d'issues inutilisables. À mesure que l'évacuation progressait, les PNC ont réévalué leur première décision concernant les issues R1 et R2 et ont conclu qu'elles devaient être utilisées pour accélérer l'évacuation, compte tenu du fait que la quantité de fumée augmentait dans la cabine.

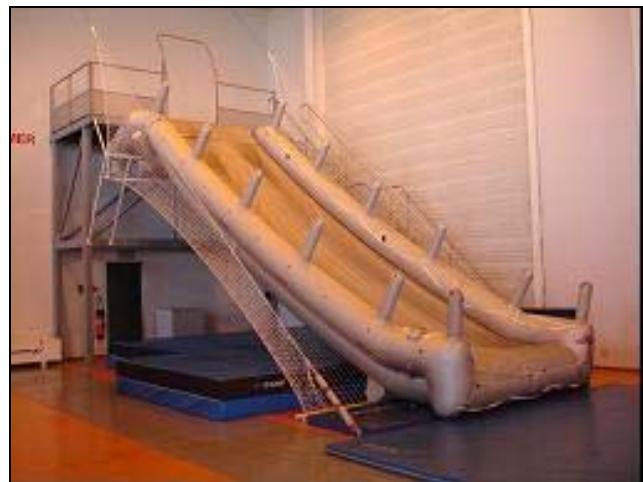
Photo 9. Toboggan d'entraînement

Un examen des procédures d'évacuation d'urgence d'Air France et des entretiens avec le personnel de formation d'Air France a permis de confirmer que les procédures d'évacuation pour les toboggans à deux lignes d'évacuation exigeaient que les PNC donnent instruction aux passagers de former deux lignes à l'entrée du toboggan et de sauter sur le toboggan deux à la fois au commandement « JUMP » (sautéz). Les PNC s'entraînent à cette procédure pendant la formation périodique aux procédures d'urgence et durant la formation de qualification sur aéronef. La Photo 9, prise par les enquêteurs à l'installation de formation des PNC d'Air France, en septembre 2005, montre le toboggan d'entraînement utilisé pour la formation.

Les PNC du vol AFR358 ont constaté qu'il n'y avait pas suffisamment de place pour former deux lignes de passagers à l'entrée du toboggan. Les PNC ont également indiqué qu'il était quelque peu difficile pour deux passagers de sauter en même temps sur le toboggan, compte tenu de la position du toboggan par rapport à l'ouverture de la porte et de l'emplacement de la porte de sortie le long du fuselage. Un PNC posté au pied d'un toboggan a constaté que les passagers avaient tendance à sauter au milieu du toboggan. Tous les toboggans utilisés pour l'évacuation du vol AFR358 étaient des toboggans à deux lignes d'évacuation. Seulement 23 % des passagers ayant indiqué avoir évacué par un toboggan ont indiqué l'avoir fait à côté d'une autre personne.
