## RAPPORT D'ENQUÊTE AÉRONAUTIQUE A14O0077

### PERTE DE MAÎTRISE - IMPACT AVEC UN PLAN D'EAU

CESSNA 185E, C-FYKU  
LAC TAYLOR (ONTARIO)  
24 MAI 2014

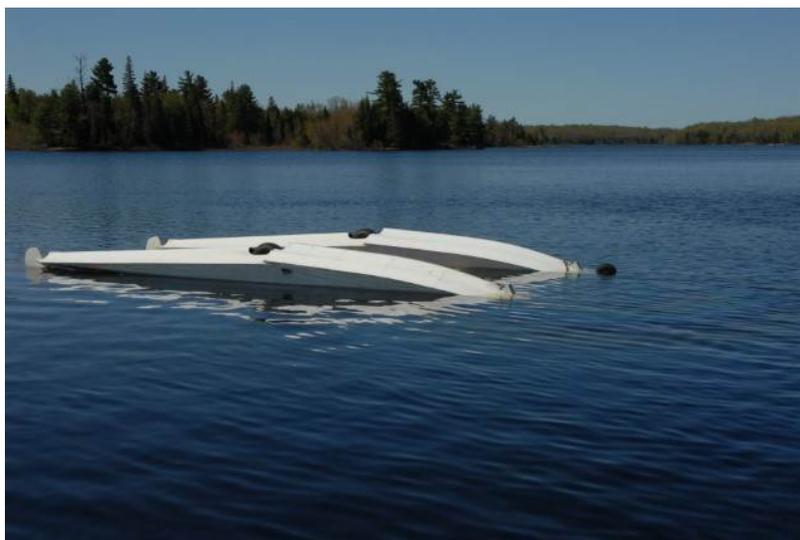
L'appareil s'est posé pratiquement à niveau de la surface du plan d'eau, le flotteur droit légèrement plus bas que le gauche. Les flotteurs se sont ensuite enfoncés dans l'eau, de sorte que l'aéronef a fait la roue et a chaviré. L'appareil a coulé rapidement, et seuls les flotteurs étaient visibles en surface (photo 1). Des témoins de l'accident se sont précipités vers l'aéronef immergé et ont tenté de secourir le pilote, mais ils ont été incapables d'ouvrir la porte pour le sortir de l'appareil. Des plongeurs de la Police provinciale de l'Ontario ont récupéré le corps du pilote plusieurs heures plus tard.

Photo 1. Aéronef immergé (Source : Police provinciale de l'Ontario)
