AVIS DE CORRECTION URGENT RELATIF À UN APPAREIL MÉDICAL

**APPAREILS VISÉS : Système de perfusion GemStar^{MC}
(modèles 13000, 13150, 13087, 13088)**

Batterie au lithium – Baisse de tension

Le 18 mars 2013

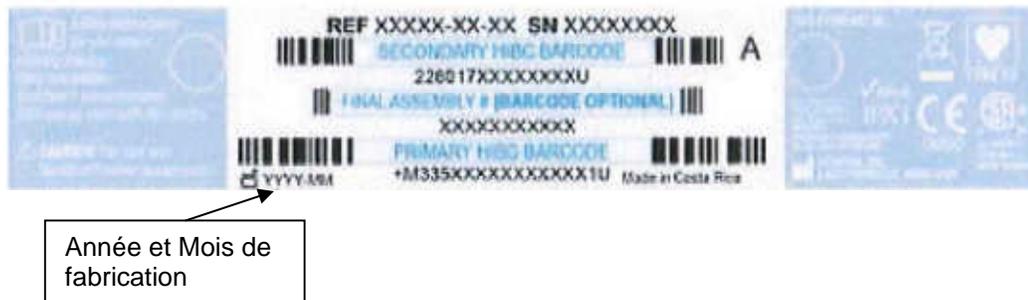
La date de fabrication des pompes est indiquée sur l'étiquette d'identification située à l'arrière de l'appareil.
