Prise de décisions du pilote pendant un vol SEIFR

Le 18 mai 1998, un Pilatus PC-12 effectuait un vol entre St. John's (Terre-Neuve) et Goose Bay (Labrador) avec à son bord le pilote, un observateur de la compagnie et huit passagers. Vingt-trois minutes après le départ, l'avion a dû faire demi-tour pour revenir à St. John's à cause d'une indication de basse pression d'huile. Huit minutes plus tard, il a fallu couper le moteur à cause de fortes vibrations. Le pilote s'est alors dirigé vers l'aéroport de Clarenville, mais il n'a pu l'atteindre. Le pilote a fait un atterrissage forcé dans un marécage situé à un mille et demi de l'aéroport de Clarenville, mais l'avion a été détruit au cours de la manoeuvre, et le pilote, l'observateur de la compagnie et un des passagers ont été grièvement blessés. Ce résumé est basé sur le rapport final A98A0067 du Bureau de la sécurité des transports du Canada (BST) que l'on trouve dans les deux langues officielles sur le site Web du BST. À cause des contraintes d'espace, le présent article se limitera aux aspects relatifs à la prise de décisions du pilote mêlé à cet accident.

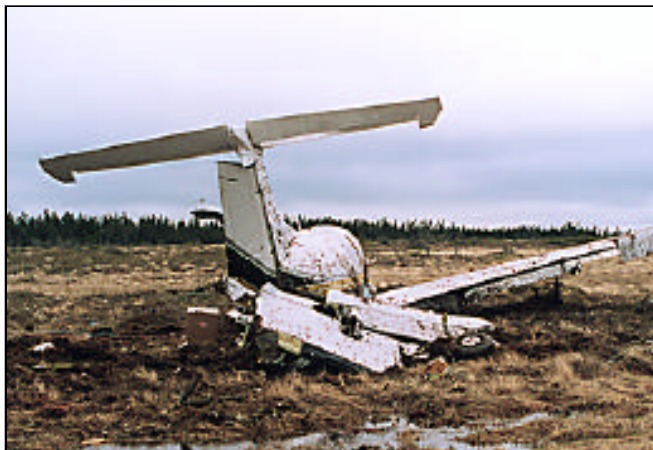
Malgré la violence de l'atterrissage forcé, tous à bord ont survécu.
