## **RAPPORT D'ENQUÊTE AÉRONAUTIQUE A08C0124**

### **PANNE D'ALIMENTATION EN CARBURANT ET ATTERRISSAGE FORCÉ**

**DU CESSNA 337D, C-GYHW  
EXPLOITÉ PAR MEADOW AIR LIMITED  
À 14 nm AU NORD-EST DE BUFFALO NARROWS  
(SASKATCHEWAN)  
LE 13 JUIN 2008**

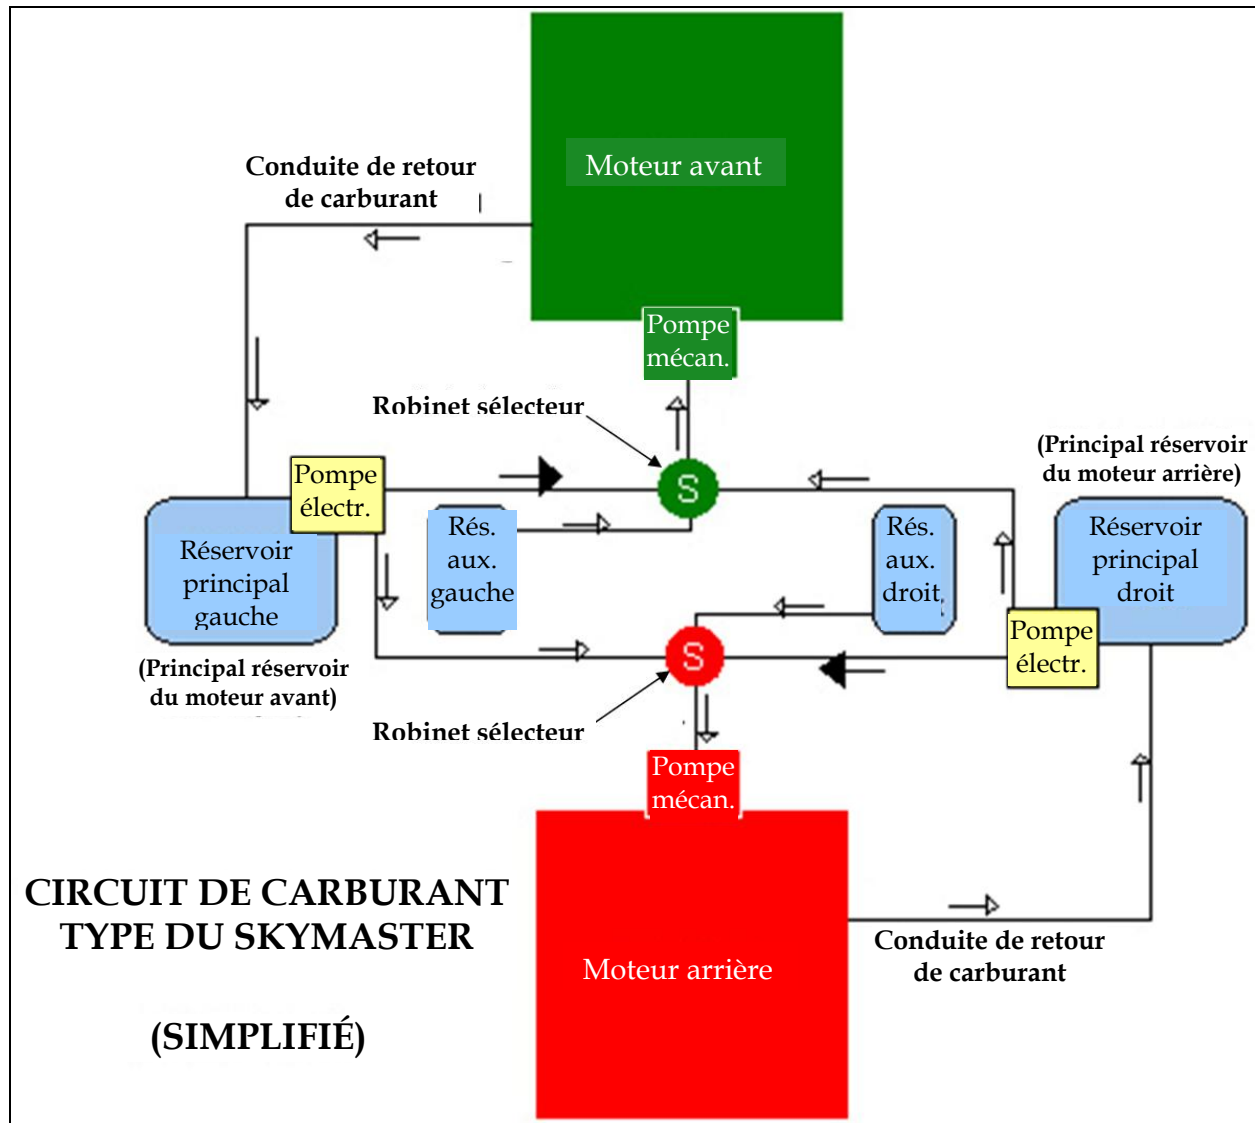
## Annexe A –Schéma du circuit de carburant (simplifié)

Le circuit de carburant du C-337D comprend deux réservoirs d'aile principaux extérieurs et deux réservoirs auxiliaires intérieurs. Deux pompes à carburant entraînées par les moteurs alimentent chacune leur moteur respectif en situation normale. Il y a aussi deux pompes auxiliaires qui alimentent les pompes entraînées par moteur au moment du démarrage et en situation d'urgence. La conception du système fait en sorte que les pompes auxiliaires peuvent uniquement pomper du carburant des réservoirs principaux. S'il n'y a plus de carburant dans les réservoirs principaux, la mise en marche des pompes auxiliaires ne permettra pas de pomper le carburant des réservoirs auxiliaires.

Les sélecteurs des réservoirs de carburant sont placés en tandem au plafond du poste de pilotage. Le sélecteur avant commande l'alimentation en carburant du moteur avant et comporte quatre positions indiquées comme suit : Left Main [réservoir principal gauche](fonctionnement normal), Fuel Off Front Engine [alimentation coupée au moteur avant], Right Main [réservoir principal droit] (intercommunication) et Left Aux [réservoir auxiliaire gauche]. Le sélecteur arrière commande l'alimentation en carburant du moteur arrière et comporte quatre positions indiquées comme suit : Right Main [réservoir principal droit](fonctionnement normal), Fuel Off Rear Engine [alimentation coupée au moteur arrière], Left Main [réservoir principal gauche] (intercommunication) et Right Aux [réservoir auxiliaire droit]<sup>3</sup>.

Avant d'utiliser le carburant des réservoirs auxiliaires de l'avion, il faut d'abord brûler du carburant des réservoirs principaux pour l'équivalent d'environ une heure de vol avant de passer aux réservoirs auxiliaires, le but étant d'empêcher le carburant de la conduite de retour d'être évacué à l'extérieur.
