*Accident*  
*survenu le 25 septembre 1999*  
*à Meaux (77)*  
*à l'ULM identifié 75-OV*

**RAPPORT**

**75-v990925**

<b>Événement :</b>	Perte de contrôle en montée initiale.
--------------------	---------------------------------------

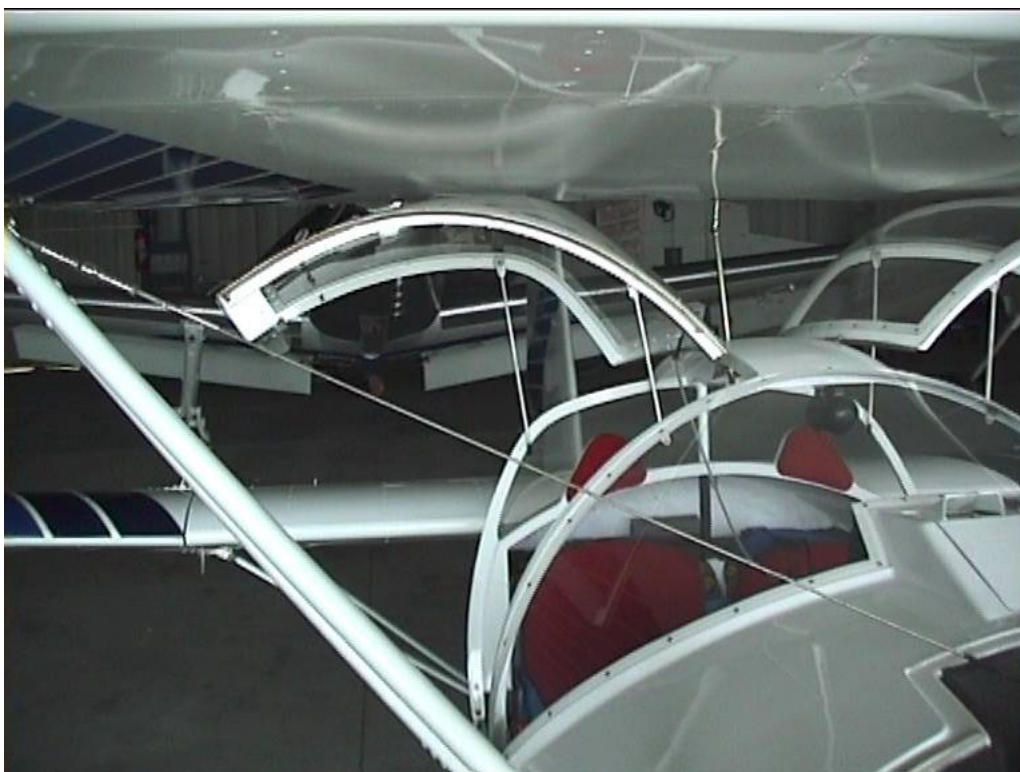
Les portes s'ouvrent latéralement vers le haut et viennent exercer une pression sur l'intrados de l'aile avant, ce qui peut forcer celle-ci à une incidence négative. Le système de fermeture est constitué de deux ergots qui prennent appui dans deux logements situés à chaque extrémité de la porte. La réalisation de celle-ci, en matériau composite, autorise des déformations ; il est possible de la maintenir fermée avec un seul ergot verrouillé. Une porte imparfaitement verrouillée peut ainsi paraître correctement fermée alors qu'elle ne tient que par un seul ergot.

Des mesures effectuées après l'accident à l'initiative du constructeur ont fait apparaître une condition d'insécurité potentielle. En effet, à la vitesse d'approche, soit 80 km/h, la porte ouverte exerce un effort de 8 daN sur le longeron de l'aile. La vitesse recommandée en montée est de 90 km/h. Un angle de braquage à cabrer du tab d'environ douze degrés permet d'annuler l'effet piqueur provoqué par la poussée de la porte. Ce tab présente un débattement compris entre moins trente-cinq et plus vingt degrés. Sa position est à moins sept degrés à la vitesse de 90 km/h et autorise donc une compensation de l'éventuel effet piqueur dû à une ouverture de porte.

Débattement de porte (vue de face)

Afin d'éviter l'ouverture de la porte en vol à la suite d'une mauvaise fermeture, le constructeur a proposé la modification de tous les modèles actuellement en vol de façon à empêcher le verrouillage lorsque la porte n'est pas correctement positionnée dans son cadre (cf. annexe).

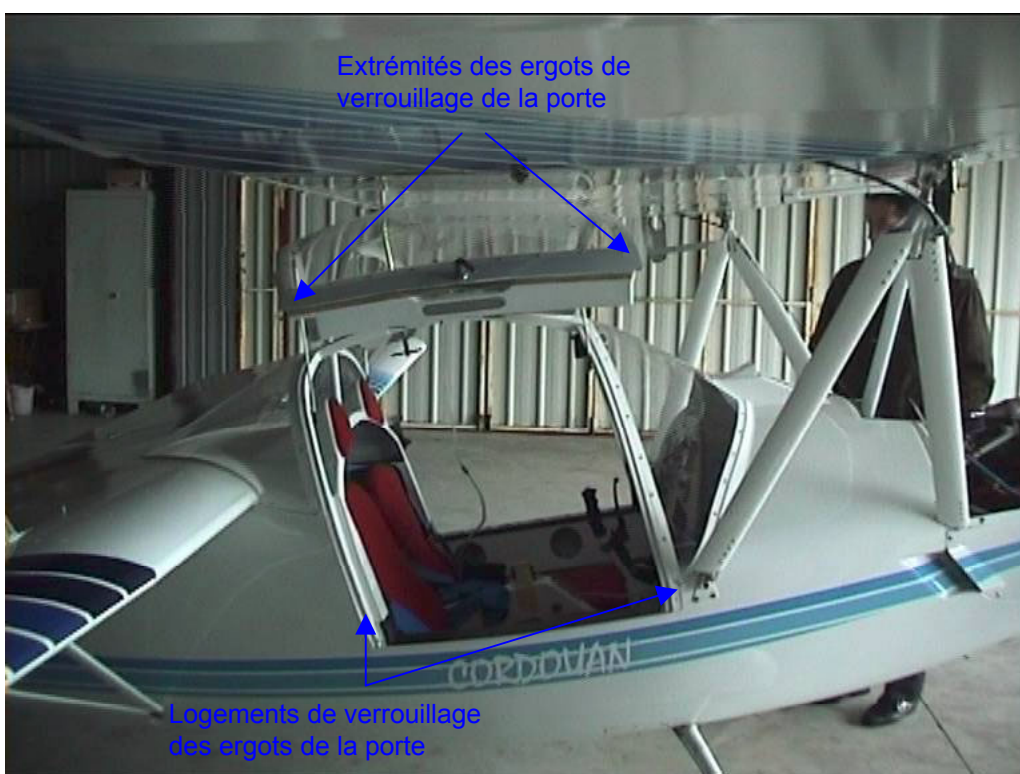
Débattement de porte (vue latérale)

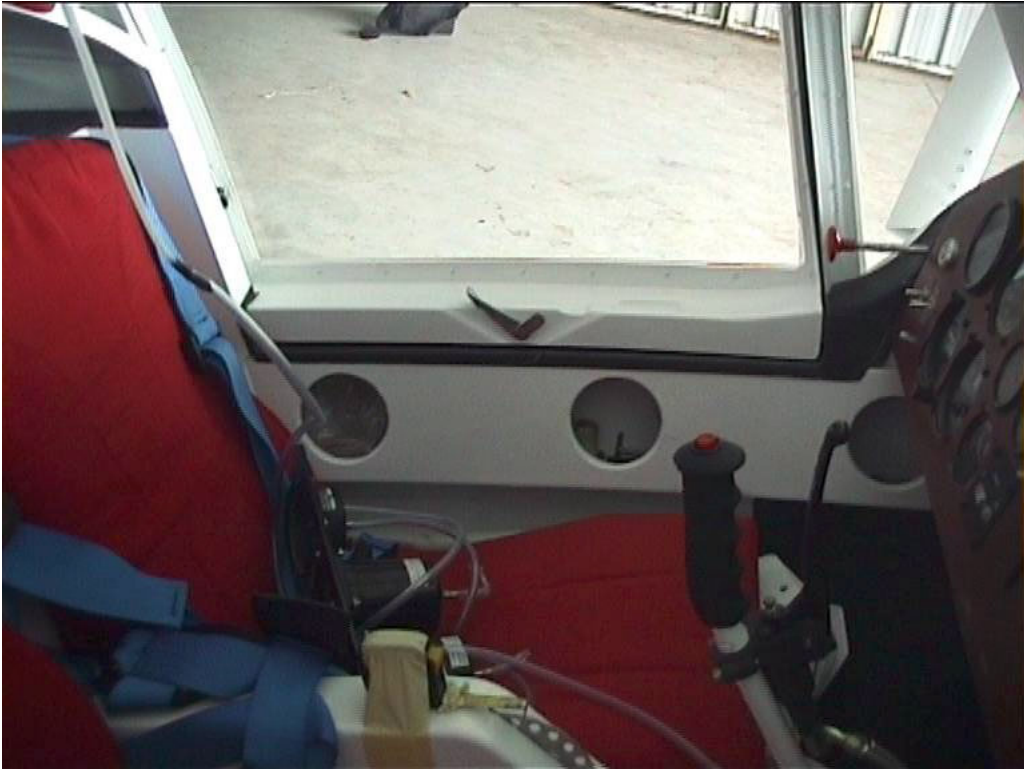
Poignée de porte en position ouverte (correction apportée à cette version afin d'éviter une mauvaise fermeture de la porte, patte vers le bas en position fermée)

L'ouverture d'une porte en vol pourrait expliquer la perte de contrôle par l'apparition soudaine d'un moment à piquer prenant l'équipage par surprise, en dépit de la faiblesse de l'effort exercé sur l'aile. Aucun élément factuel ne vient cependant étayer cette hypothèse. La modification apportée depuis par le constructeur permet d'éviter une fermeture incomplète des portes, même si elle n'en modifie pas le principe d'ouverture.
