RAPPORT D'ENQUÊTE MARITIME
M00W0265

DÉCROCHAGE ACCIDENTEL
D'UNE EMBARCATION DE SAUVETAGE
DU VRAQUIER *PACMONARCH*
DANS LA BAIE ENGLISH
À VANCOUVER (COLOMBIE-BRITANNIQUE)
LE 26 OCTOBRE 2000

Rapport numéro M00W0265

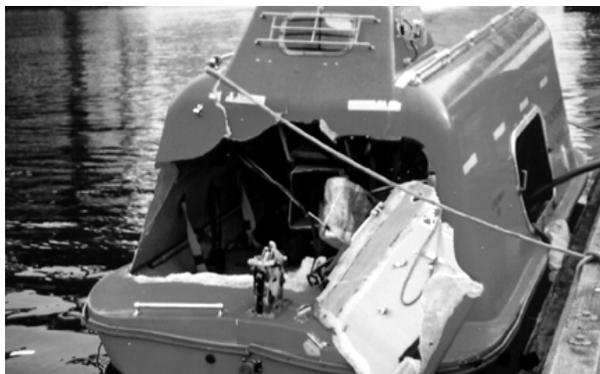
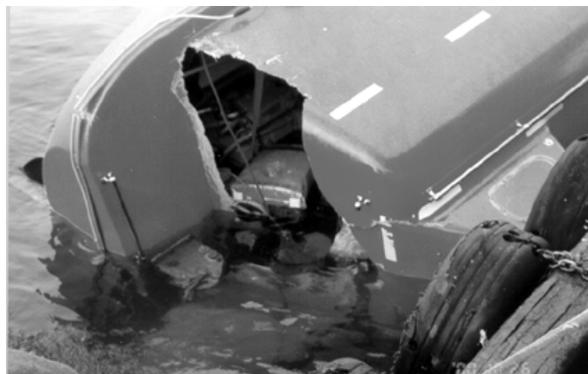
L'impact contre la surface de l'eau a causé des avaries considérables à l'arrière de l'embarcation de sauvetage, la majorité des dommages étant concentrés sur l'habitacle. Le panneau vertical a été enfoncé vers l'intérieur tandis que le composite verre-résine était complètement déchiré. Pendant les opérations de sauvetage, les plongeurs ont coupé cette déchirure et replié complètement le panneau vertical afin d'assurer un accès sans entrave à l'intérieur de l'embarcation de sauvetage (voir les photos 14 et 15).

À l'intérieur de l'embarcation, le fauteuil du barreur et le module central de commande de largage étaient fixés sur la cloison arrière. La base du fauteuil a été tordue et brisée tandis que les goussets du support du module central de contrôle de largage étaient complètement arrachés. La partie horizontale de l'habitacle (à laquelle étaient fixés le croc arrière, l'étrier de remorquage et d'autres accessoires) a fléchi vers le haut.

Certaines parties de l'habitacle ont été déchirées et les boulons fixant l'habitacle à la coque ont aussi été brisés. Il y a eu d'autres avaries internes, notamment au système du gouvernail, aux goussets d'ancrage et aux cadres d'ancrage qui ont été déformés.

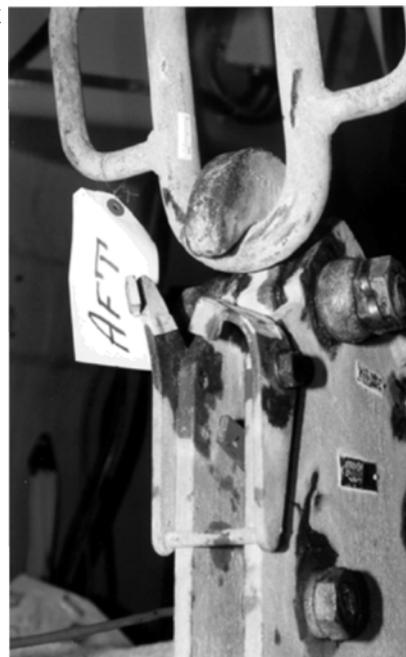
Le linguet du croc arrière était endommagé au point que les deux branches de la fourche étaient repliées vers les côtés et l'extérieur de l'embarcation de sauvetage (voir la photo 16). Le croc arrière lui-même n'était pas endommagé mais portait des entailles sur sa surface intérieure, dans la zone qui vient en contact avec l'anneau de suspension. L'anneau de suspension arrière n'était pas endommagé mais montrait deux petites entailles en bas, sur la surface extérieure qui se trouve en face de la fourche sous le linguet (voir la photo 17).

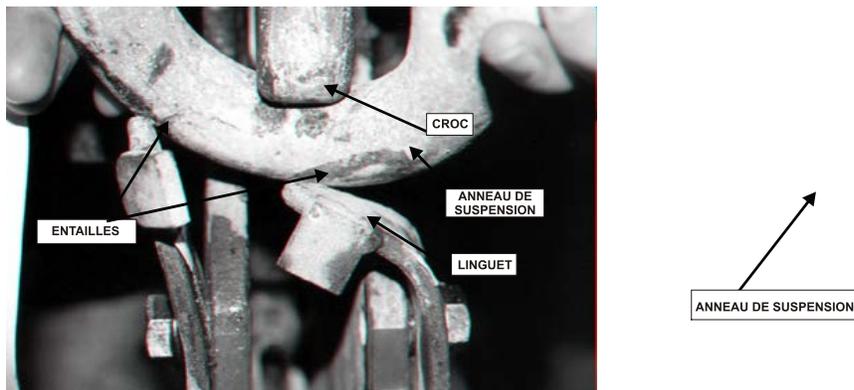
3. Lorsque la saisine s'est dégagée et que la charge est revenue sur les garants arrière, le poids s'exerçant sur l'anneau de suspension arrière a probablement provoqué la rupture du linguet et l'anneau est sorti du croc.
