# Incidents en transport aérien

## Gradients de vents et turbulences

N° 5  
décembre 2006

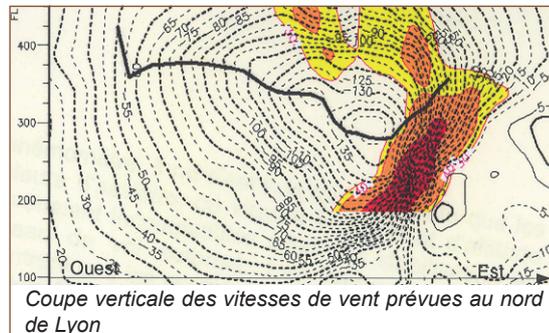
Dans la région de l'incident, le cœur du courant jet était au FL280, 3 000 pieds au-dessous du niveau indiqué sur la carte TEMSI. Des vents supérieurs à 80 kt étaient prévus entre le FL160 et le FL425, ce qui correspond à une « épaisseur » du courant jet de 26 500 pieds.

La comparaison entre les valeurs de vent prévues et celles rencontrées par l'avion montre que la vitesse du vent était en moyenne sous-estimée de 20 kt par le modèle informatique. Le gradient de vent était prévu.

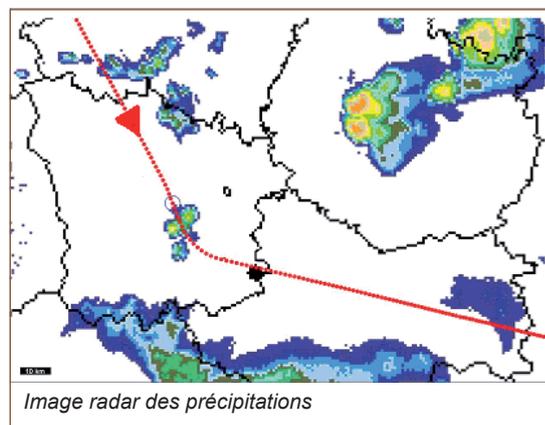
Image radar des précipitations

Les précipitations sont devenues significatives quatre minutes avant le passage de l'avion.

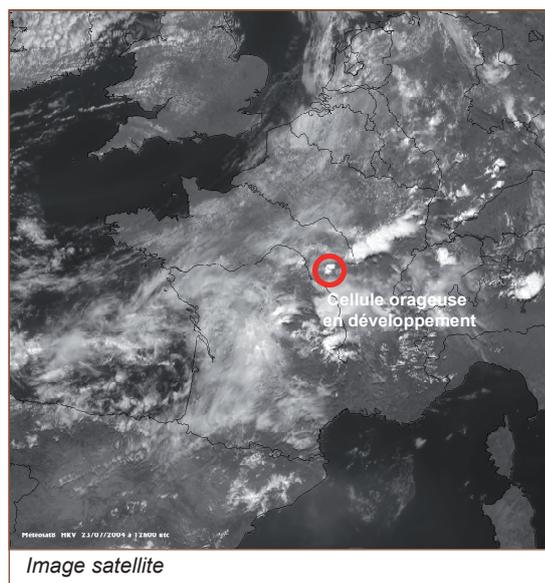
Image satellite

Le ciel était envahi de cirrus plus ou moins épais, issus des cumulonimbus nés deux heures plus tôt au sud-ouest. La visibilité était ainsi médiocre en altitude. Les images radar et satellite montrent que le développement du cumulonimbus a été très rapide.

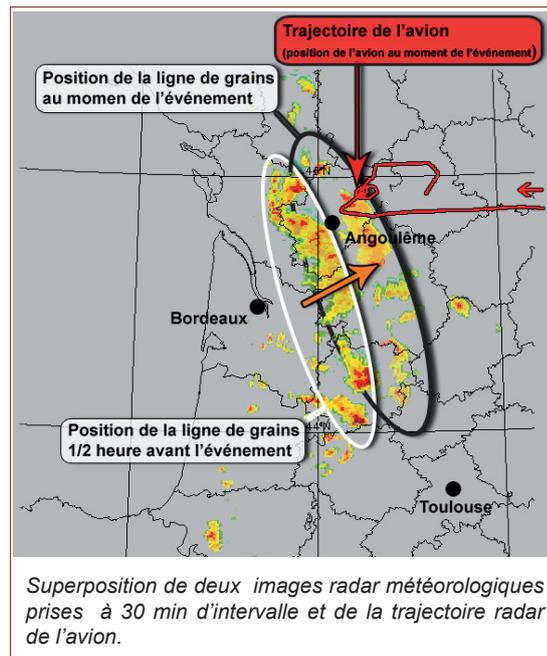
Les images satellites, les radars de précipitations et l'enregistrement des impacts de foudre soulignent l'intensité des phénomènes.

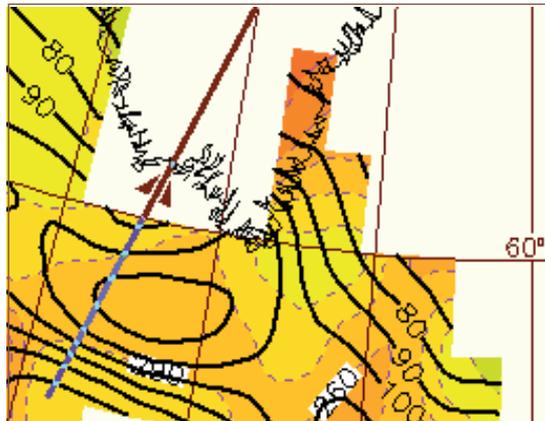
Position horizontale des isotaches (la ligne marron correspond à l'axe de la coupe verticale ci-dessous)

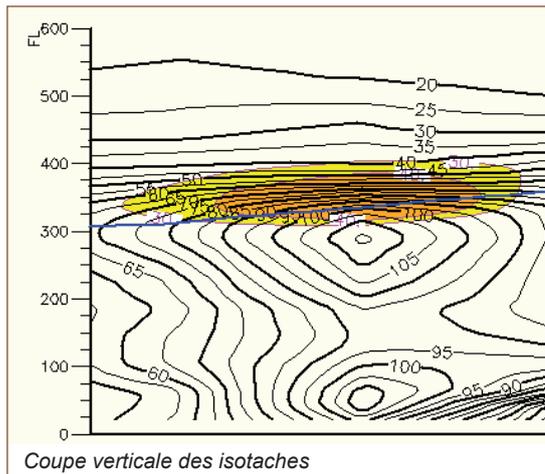
Coupe verticale des isotaches

La coupe verticale de l'atmosphère, perpendiculairement au courant jet, montre un resserrement des isotaches dans sa partie sommitale, l'air chaud forçant l'air froid supérieur. Ce resserrement situé entre les FL300 et FL400 génère une vaste zone de turbulence en air clair.
