## **URGENT – Notification de sécurité produit Câbles de synchronisation M1783A et M5526A Philips Interférences électriques susceptibles de présenter un risque pour les patients**

<b>SYSTÈMES CONCERNÉS</b>	<b>Produit</b> : câbles de synchronisation Philips, modèles M1783A et M5526A. <b>Unités concernées</b> : tous les câbles de synchronisation Philips (modèles M1783A et M5526A) sont concernés.
---------------------------	---

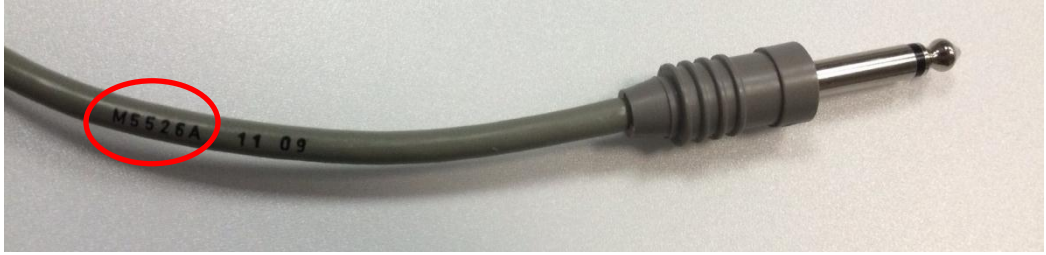
<p><b>IDENTIFICATION DES SYSTÈMES CONCERNÉS</b></p>	<p>Les câbles de synchronisation M1783A et M5526A Philips indiqués ci-dessus sont concernés par ce problème.</p> <p>Le numéro de modèle est imprimé sur la partie extérieure du câble, près de l'extrémité de la prise jack téléphonique 0,25 pouces, comme illustré ci-dessous :</p>

<b>ACTION À METTRE EN ŒUVRE PAR LE CLIENT / UTILISATEUR</b>	<p>En attendant de recevoir un câble de synchronisation de rechange, vous pouvez continuer à utiliser les câbles de synchronisation concernés, à condition qu'ils ne soient utilisés <b>que</b> pour relier le jack de sortie ECG situé sur le moniteur/défibrillateur au port d'entrée ECG situé sur le moniteur de chevet. Les problèmes décrits dans cette notification n'affectent pas cette application des câbles de synchronisation.</p> <p>Les câbles de synchronisation concernés ne doivent pas être utilisés pour relier le jack de sortie ECG d'un moniteur de chevet au port d'entrée ECG d'un moniteur/défibrillateur.</p>
<b>ACTIONS MENÉES PAR PHILIPS HEALTHCARE</b>	<p>Philips remplacera gratuitement les câbles de synchronisation concernés par de nouveaux câbles de synchronisation. Philips Healthcare contactera les clients possédant l'un des câbles concernés afin de planifier un remplacement.</p>
