Transports
Canada

TP14175F
(10/2003)

FACTEURS DE RENDEMENT HUMAIN POUR LES TRAVAUX ET LA MAINTENANCE ÉLÉMENTAIRES

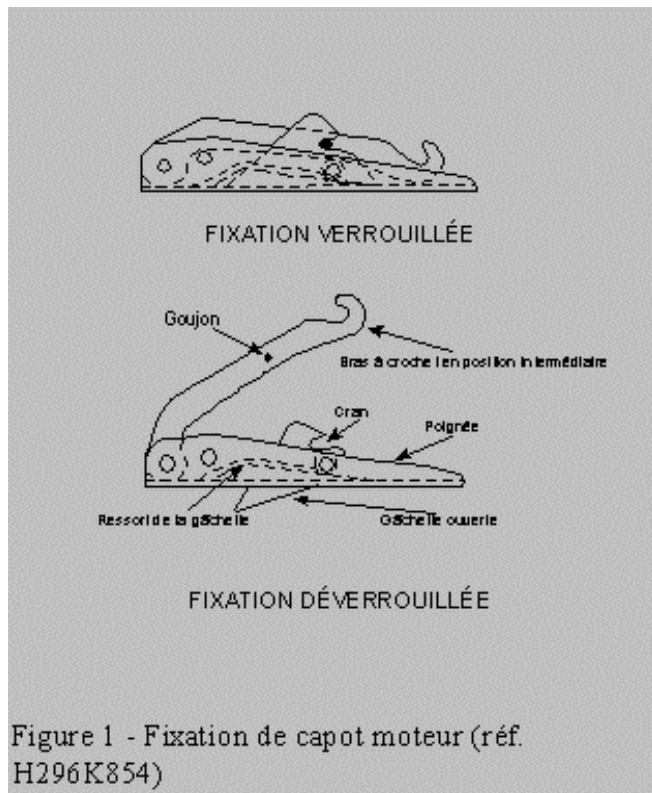
L'avion était équipé de fixations de capot (référence H296K854) fabriquées par Hartwell Corporation et expédiées à Beech pour la production de 1967 à 1970. Ces fixations ont été remplacées en 1970 par des fixations portant la référence H296K1135, les fixations portant la référence H296K854 n'étant fournies sur demande que comme pièces de rechange. Les fixations portant la référence H296K1135 de la production actuelle ont des ressorts de gâchette et des crochets en acier plus forts qui améliorent la durée de vie en service. L'instruction de service (SI) n° 0597-242 de Beechcraft recommande d'inspecter les fixations de capot arrière du King Air 100 et des autres modèles à chaque inspection régulière afin de s'assurer que leur état ne risque pas de provoquer l'ouverture du capot en vol. La SI stipule que les fixations peuvent être soumises à une pression interne en vol, et elle recommande de remplacer les anciennes fixations par les fixations améliorées si on constate qu'elles sont usées de façon excessive, déformées ou détériorées de toute autre manière.

Comme les fixations étaient intactes, cela signifie qu'elles n'étaient pas verrouillées lorsque le capot s'est détaché de l'avion. La fixation avant était légèrement déformée; toutefois, elle fonctionnait bien. La fixation arrière fonctionnait difficilement parce qu'elle était mal alignée. Des traces d'usure indiquaient que la fixation était dans cet état depuis assez longtemps; toutefois, aucun mauvais fonctionnement de la fixation arrière n'avait été signalé avant l'incident.

Les fixations portant les références H296K854 et H296K1135 sont du type à bascule à arc-boutement. Le verrouillage primaire est assuré par un effort de traction et par l'effet de bascule entre la poignée et le bras à crochet. Les bords de la gâchette comportent un cran dans lequel s'engage un goujon situé sur le bras à crochet, ce qui sert de dispositif de verrouillage secondaire. Il faut appuyer sur la partie supérieure de la gâchette pour déverrouiller la fixation. La gâchette est retenue en position fermée par un ressort. Le point d'articulation de la gâchette est situé vers la partie supérieure de la gâchette. Une différence de pression entre l'intérieur et l'extérieur du capot a tendance à provoquer l'ouverture de la fixation si la pression est assez forte pour vaincre la résistance et le frottement du ressort. Un léger effort de traction sur le crochet permet à la poignée de s'ouvrir si la gâchette se déclenche.

Il est probable que le capot gauche s'est ouvert en vol à cause de la combinaison de la faiblesse du ressort de la gâchette des fixations et des dommages que présentait déjà la fixation arrière. La gouverne de profondeur gauche s'est rompue à cause des turbulences produites par le déplacement du capot.
