DESTINATAIRES:	Correspondants Locaux de Matéiovigilance. ↳ Diffusion à réaliser pour information auprès : du Directeur de l'Etablissement de Santé, du service biomédical, de tous les utilisateurs.
DISPOSITIFS MEDICAUX CONCERNES:	Tous les appareils d'assistance cœur-poumon CARDIOHELP jusqu'au numéro de série 90410628, excepté les numéros de série 90410622 et 90410626.
OBJET:	Mise à jour du logiciel (version 3.3.2.0, dite "Step 1").

- CARDIOHELP -

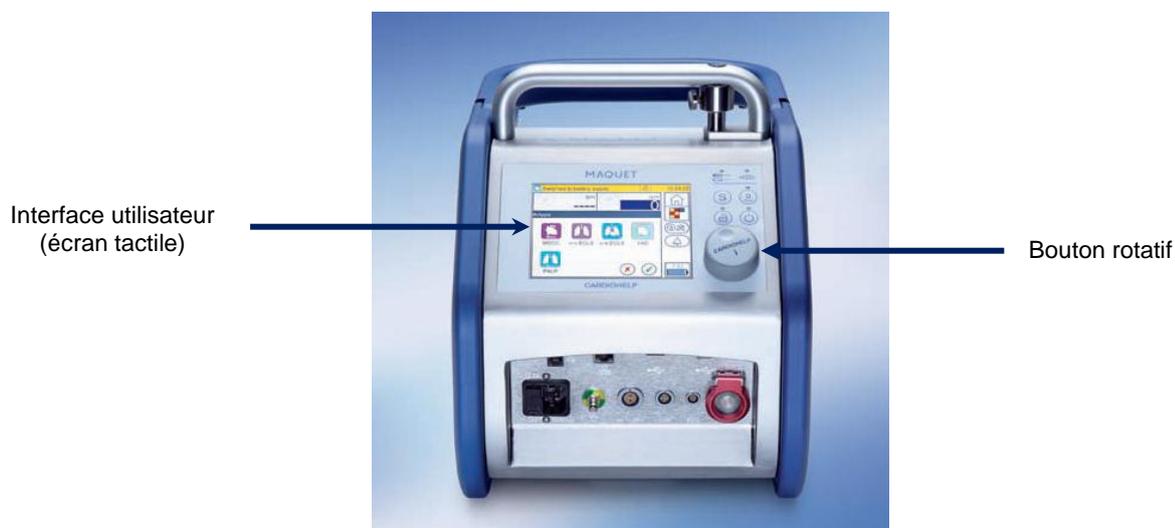
- Photo n°1 : Face avant du CARDIOHELP -

L'interface utilisateur du CARDIOHELP est l'écran tactile permettant l'affichage des valeurs mesurées par l'appareil, des paramètres utilisateur et des alarmes ainsi que de leurs réglages. Le débit sanguin est ajusté quant à lui par le bouton rotatif présent sur la face avant du CARDIOHELP (cf. photo n°1).

Or il a été porté à la connaissance du fabricant quelques événements relatant un bref arrêt suivi d'un redémarrage automatique de cette interface utilisateur.

- L'écran tactile devient noir pendant une durée pouvant aller jusqu'à 15 secondes, puis redémarre automatiquement. Tous les paramètres et alarmes sélectionnés manuellement se réinitialisent dans la configuration clinique précédemment sauvegardée par l'intermédiaire d'un mot de passe défini par l'utilisateur.

- Au cours de l'intervalle de 15 secondes pendant lequel l'écran tactile n'est plus opérationnel, aucune alarme n'est émise par le dispositif et aucune modification des paramètres n'est possible.

Les investigations réalisées par MAQUET CARDIOPULMONARY AG mettent en évidence que les 2 phénomènes décrits ci-dessus seraient uniquement liés au logiciel de l'appareil CARDIOHELP. Afin d'éviter leur potentielle apparition, une nouvelle version de ce logiciel a été développée : il s'agit de la version 3.3.2.0.

D'après nos bases de traçabilité, nous avons déterminé que votre établissement possède actuellement des produits potentiellement affectés. Par conséquent, le Service Technique MAQUET CARDIOVASCULAR prendra prochainement contact avec votre établissement afin de procéder à la mise à jour du logiciel de votre ou vos CARDIOHELP au cours des 6 prochains mois.

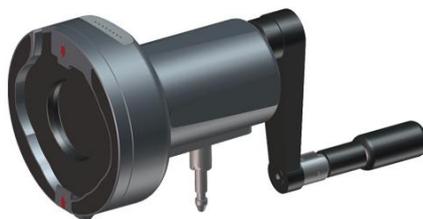
- Photo n°2 : CARDIOHELP Emergency Drive -

Des tests réalisés par le fabricant en interne ont permis de détecter que des interférences électromagnétiques, dues à des fluctuations de courant électrique, pourraient "geler" les valeurs de pression affichées par le CARDIOHELP. Les valeurs de pression qui sont susceptibles d'être affectées sont les suivantes :

Bien que le risque d'apparition de ce dysfonctionnement soit extrêmement faible, la durée d'arrêt du CARDIOHELP pourrait être suffisante pour engendrer un trouble hémodynamique temporaire et une défaillance cérébrale persistante, en particulier pour les patients étant entièrement dépendant de l'assistance fournie par le dispositif.

Lorsque ce dysfonctionnement apparaît, le CARDIOHELP doit être arrêté et le cordon d'alimentation électrique débranché. Ce cordon doit être ensuite rebranché avant de redémarrer le CARDIOHELP. La réalisation de ces différentes étapes peut durer jusqu'à 30 secondes. Au cours de ce délai, la manivelle de secours, le CARDIOHELP Emergency Drive, permettant d'assurer le débit sanguin, doit être utilisée (cf. photo n°2).

Afin d'éviter la survenue de telles conséquences cliniques pour le patient, l'utilisation du CARDIOHELP Emergency Drive est nécessaire pour maintenir une assistance circulatoire suffisante, comme le recommande la notice d'utilisation du système CARDIOHELP.
