RAPPORT PUBLIC D'ENQUÊTE TECHNIQUE

BEAD-air-A-2006-019-A

Date de l'événement	06 décembre 2006
Lieu	Henchir Toumgheni - Sud de Constantine (Algérie)
Type d'appareil	Mirage F1 CT
Immatriculation	N° 239 - F-UHQP
Organisme	Armée de l'air - Commandement des forces aériennes
Unité	Régiment de chasse 02/030 « Normandie Niémen »

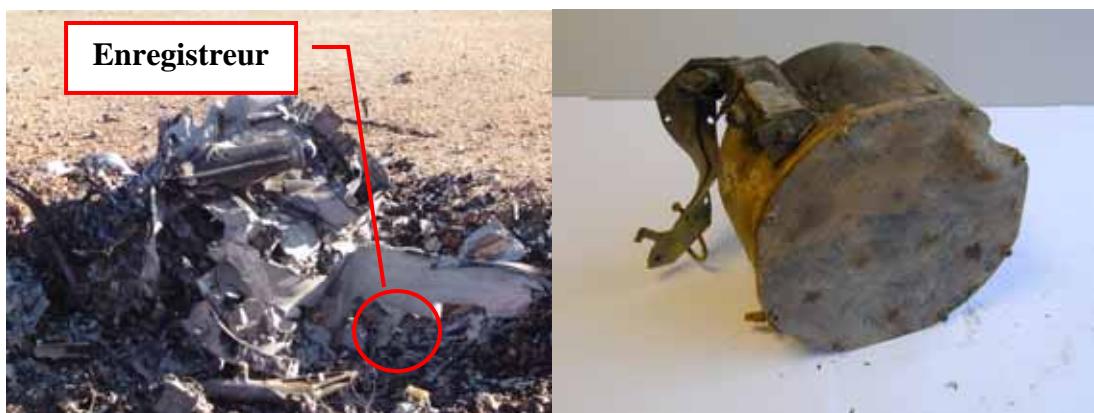
FDR de l'avion accidenté

Malgré son état extérieur, les données contenues sur la bande magnétique ont été sauvegardées et ont pu être exploitées.

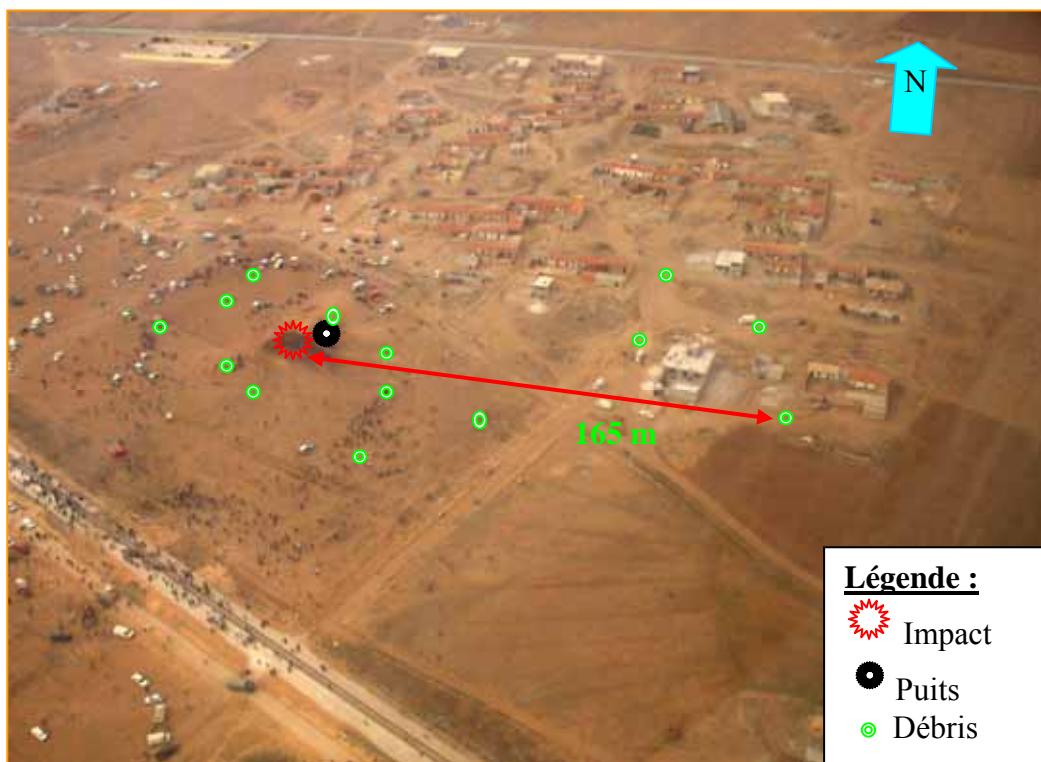
L'avion s'est écrasé à quelques dizaines de mètres d'un hameau (57 mètres de la maison la plus proche), dans un terrain vague, désert à l'heure du crash (12h30 locales).

Les débris de l'avion sont éparpillés dans un rayon de plus de 160 mètres.

Zone du crash

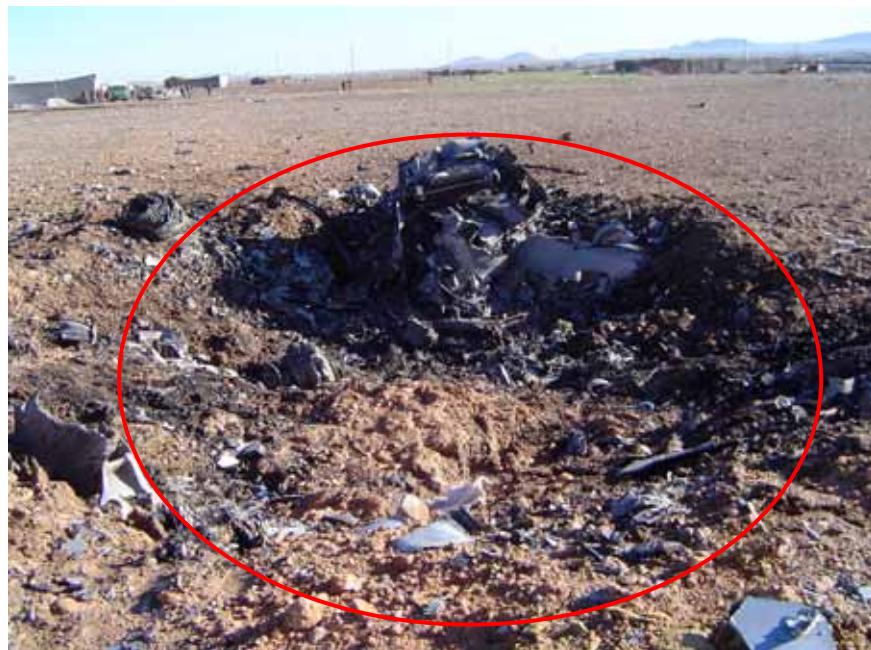
L'aéronef a été détruit lors de l'impact et par l'incendie qui a suivi. Il s'est enfoncé dans le sol pratiquement à la verticale.

Cratère

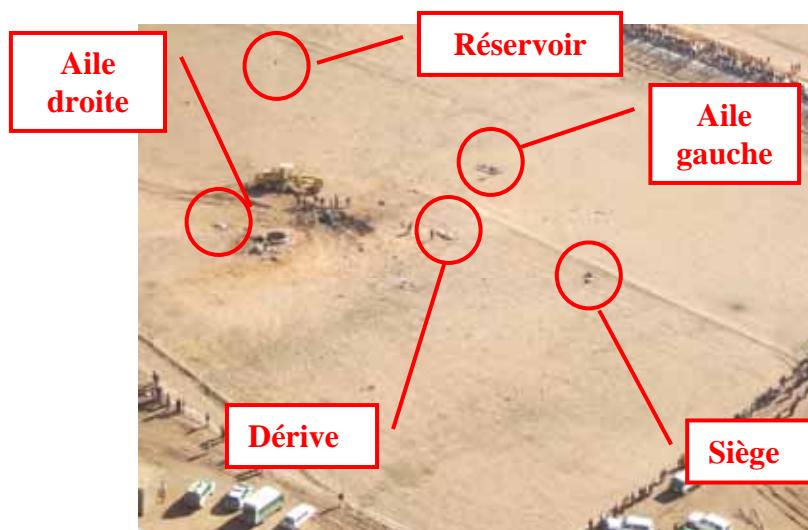
Les débris les plus caractéristiques (dérive, morceaux d'ailes, réservoir ventral), ainsi que le siège éjectable, sont circonscrits dans un cercle d'une cinquantaine de mètres autour de l'épave.

Vue générale des débris

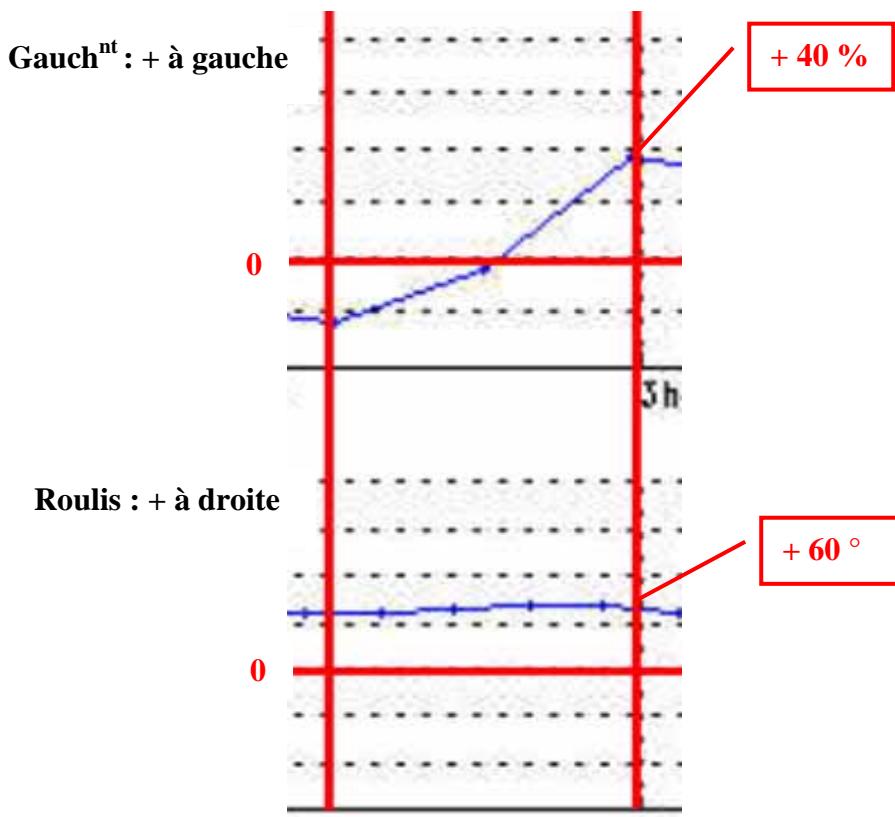
Le FDR confirme l'action à cabrer (jusqu'à 25% de la butée) et fait apparaître une action franche (moins d'une seconde) mais limitée en amplitude (40%) au gauchissement à gauche. L'incidence atteint 13° , le facteur de charge 1,7 g.

Phase 2 : dégauchissement

Malgré la position du manche à gauche, l'appareil reste incliné à droite.

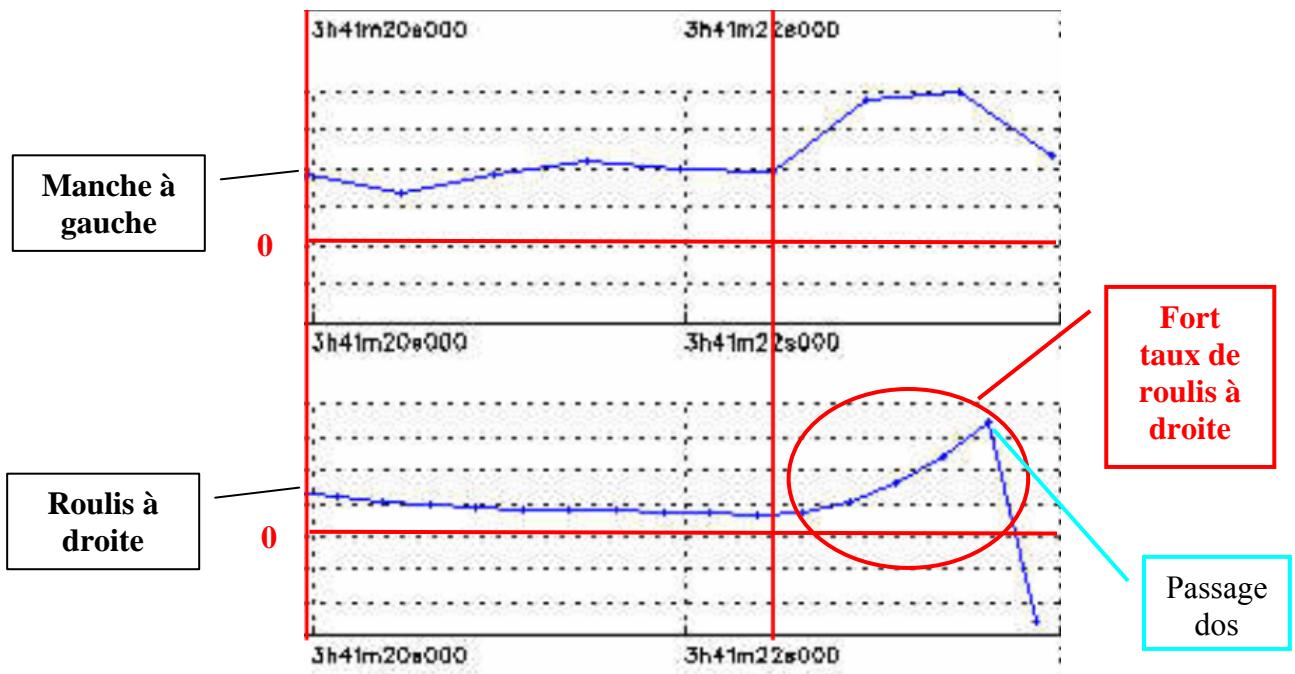
La vitesse chute alors de 300 kt à 230 kt. L'incidence monte jusqu'à 19° et le facteur de charge atteint 2,15 g. Pendant ces 2,5 secondes, le gauchissement est maintenu dans sa position initiale (40% à gauche), et le manche est amené encore un peu plus vers l'arrière (à 15% de la butée).

L'étude des paramètres de vol par le CEV a établi la corrélation entre les actions du pilote sur les commandes de vol et les mouvements de l'avion. Plus spécifiquement, le dérapage, par **effet dièdre**²⁹, produit un couple de roulis à droite qui s'oppose à l'action du pilote à gauche. De plus l'augmentation d'incidence de l'aile entraîne des décollements qui diminuent l'efficacité des ailerons.

L'avion sort brutalement de son domaine de vol et part en déclenché.

Phase 3 : perte de contrôle et déclenché
